Piotr ADAMIEC
Jerzy DZIUBIŃSKI
Marek SITARZ
Helmut KLABIS
Grzegorz SKARWECKI

MOŻLIWOŚĆ NAPRAWY USZKODZONYCH SZYN OBRABIANYCH CIEPLNIE

POSSIBILITY OF REPAIR OF DAMAGED, HEAT TREATED RAILS

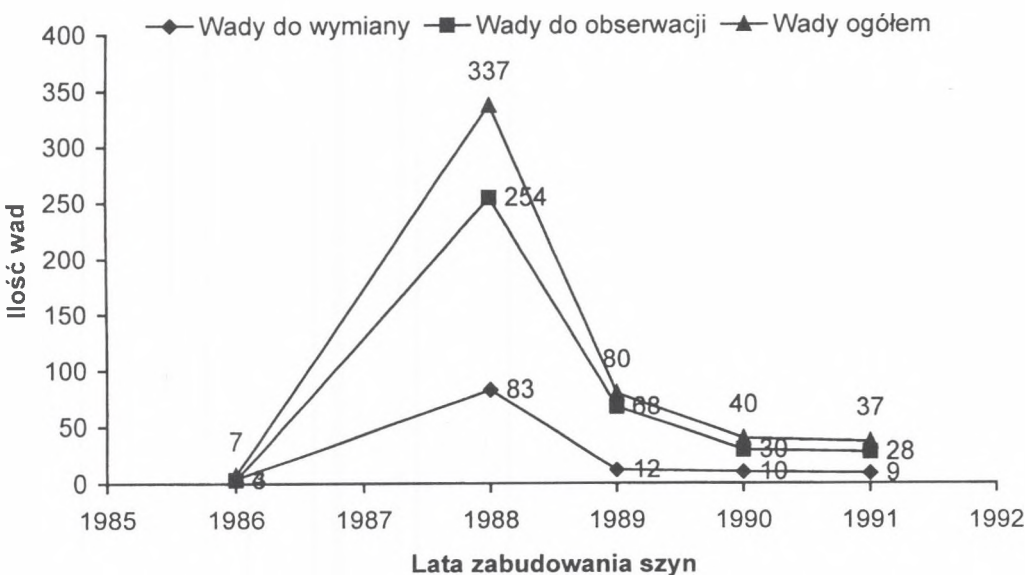
- najwięcej wad wystąpiło w szynach zabudowanych w 1988 r. (rys.1);
- w większości przypadków wady w szynach występują po przeniesieniu obciążenia około 250 mln br ton, co stanowi około 30-40 % ich trwałości;

Rys.1. Ilość wad w szynach obrobionych cieplnie na terenie DO Tarnowskie Góry

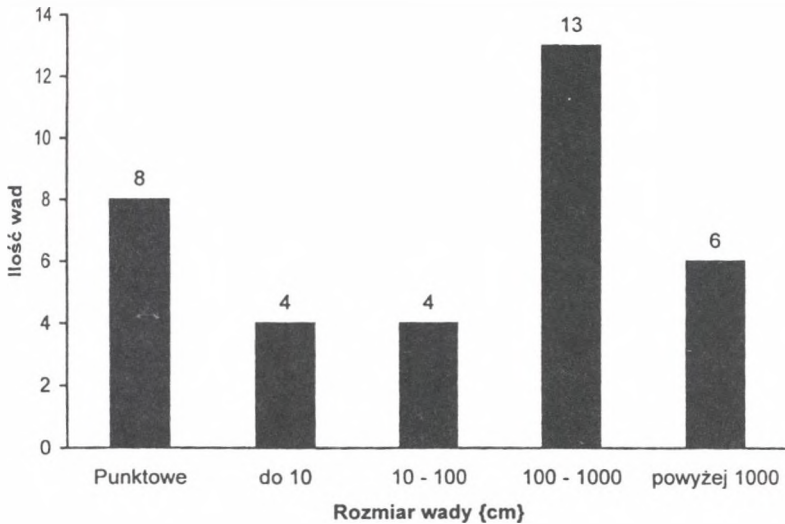
Rys.2. Przykładowy wykres ilości wad szyn na wybranym odcinku Kalety-Strzebin (km 49,0 – 54,0).
Uwagi. 1. Rok zabudowania w tor 1988. 2. Przeniesione obciążenie 248 mln br. ton

- zaobserwowane wady w szynach mają rozmiary różne: od wad punktowych do wad ponad 10 m długości (rys.2).

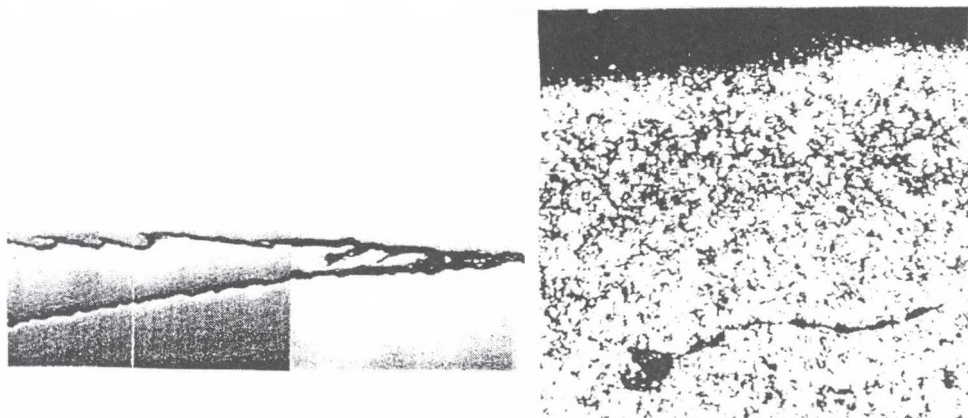
Przeprowadzono badania strukturalne szyn obrobionych cieplnie oraz dla porównania, szyn w stanie surowym (tabl.1). Do badań wykorzystano zglądy metalograficzne wycięte z górnej części główki szyny. W przypadku szyn obrobionych cieplnie analizowano strukturę odcinków szyn z występującymi pęknięciami powierzchniowymi wychodzącymi na powierzchnię oraz odcinków szyn bez widocznych pęknięć zewnętrznych (tabl.1). Do badań porównawczych wykorzystano zużytą szynę S49 surową po przeniesionym obciążeniu przekraczającym 450 Mt (tabl.1). Badania przeprowadzono na zglądach trawionych i nietrawionych dokonując obserwacji na mikroskopie świetlnym i skaningowym. W próbkach stwierdzono obecność pęknięć o różnej wielkości i rozmieszczeniu, umiejscowionych w górnej części główki szyny w obszarze do ok. 5 mm od powierzchni toczonej. Obserwowane pęknięcia były rozmieszczone równolegle i ukośnie do powierzchni toczonej główki, a ich wymiar wahał się od 0,01 mm do 15 mm (rys.3).

Rys.3. Podpowierzchniowe pęknięcia szyn: a) pow. x16, b) pow. x65
 Fig.3. Undersurface cracks in rails: a) Magn. x16, b) Magn. x65

- w szynach obrobionych cieplnie o twardości ok. 340-345 HB, które przeniosły obciążenie ok. 224 Mt, stwierdzono znaczne ilości dużych pęknięć podpowierzchniowych o długości do 15 mm w przekroju poprzecznym szyny, rozmieszczonych na odcinkach nawet powyżej 10 m i duże ilości wyrw powierzchniowych,

- porównanie uszkodzeń powierzchni szyn i pęknięć podpowierzchniowych w szynach obrobionych cieplnie i w szynach surowych wskazują, że w szynach obrobionych cieplnie szybkość tworzenia się pęknięć podpowierzchniowych jest większa niż szybkość zużywania się główki szyny; w szynach surowych obie te wielkości są do siebie zbliżone,

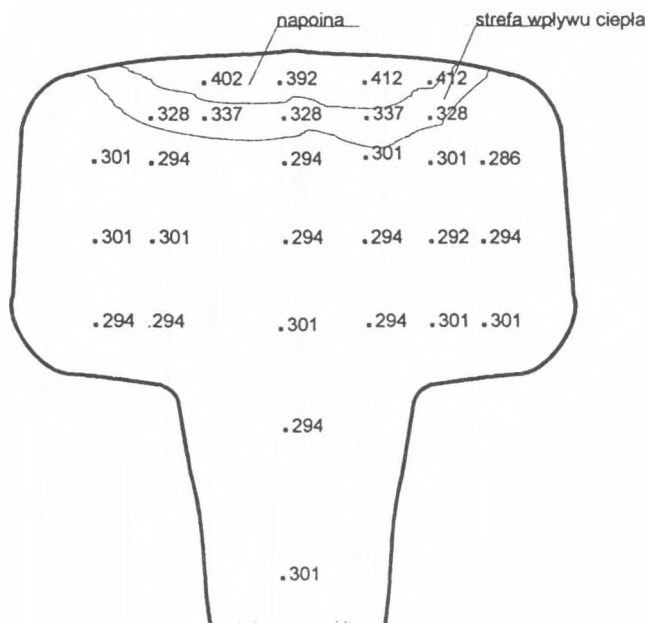
Próbki szyn nienapawanych i napawanych wykorzystano do pomiarów twardości. Wyniki pomiarów przedstawiono na rys.4. Twardość szyn obrobionych cieplnie kształtowała się na poziomie 340 HB i była wyraźnie niższa od twardości szyn w stanie surowym, która nie przekraczała wartości 260 HB. W szynach napawanych najwyższe twardości ok. 400 HB obserwowano w napoinach zewnętrznych, przy czym nie stwierdzono dodatkowego utwardzenia w strefie wpływu ciepła.

Rys.4. Rozkład twardości HB w napawanej główce szyny

Szyny do napawania przygotowano przez wyszlifowanie wad. Szynę nr 1 szlifowano na długości 1200 mm do usunięcia pęknięć nawet do głębokości 15 mm. Po szlifowaniu wykonano badania penetracyjne stwierdzające brak obecności pęknięć. Napawanie wyszlifowanych miejsc wykonano drutami niskostopowymi proszkowymi samoosłonowymi OK.15.43 firmy ESAB przy podgrzaniu szyny do 400°C i utrzymaniu temperatury międzysięgowej 400°C. Napawana szyna była szlifowana w celu uzyskania prawidłowego profilu i badana penetracyjnie na obecność pęknięć w napoinie. Dodatkowe oględziny zewnętrzne i badania penetracyjne wykazały poprawność napoiny na całej napawanej długości szyny. Odcinek napawanej szyny wykorzystano do badań metalograficznych.

- próby napawania uszkodzonych szyn wykazały możliwość uzyskania poprawnej warstwy napawanej bez pęknięć w napoinie i strefie wpływu ciepła o twardości zbliżonej do naprawianych szyn (ok. 400 HB) oraz o zadowalającej wytrzymałości napawanej szyny na zginanie.

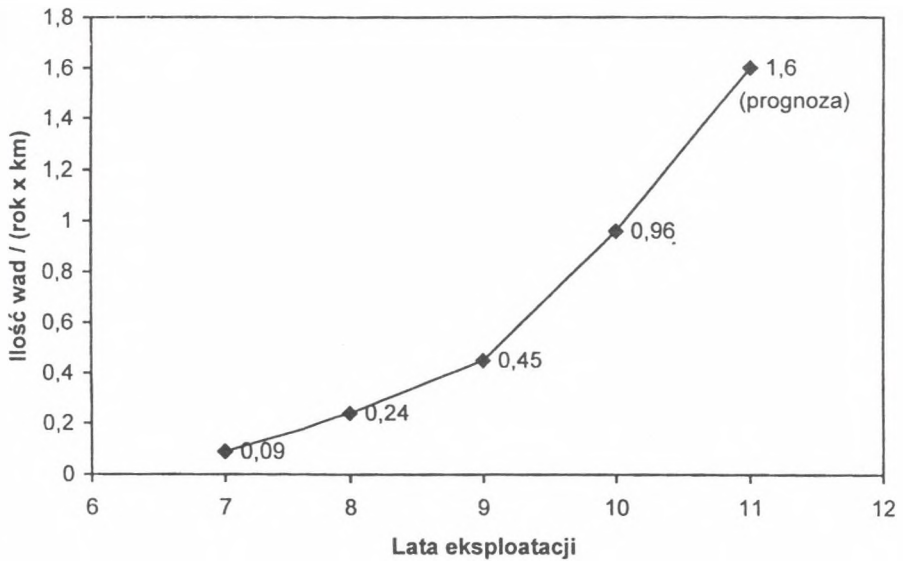
Stwierdzone uszkodzenia szyn obrobionych cieplnie wymagają decyzji o ich naprawie przez napawanie lub ich wymianę. W wyborze wariantu może pomóc analiza wzrostu uszkodzeń szyn obrobionych cieplnie zamontowanych w latach 1988-1991. Do analizy prawdopodobnego wzrostu uszkodzeń przyjęto wyniki pomiarów uszkodzeń na odcinku badawczym Kalety-Strzebin o długości 6 km z szynami obrobionymi cieplnie ułożonymi w 1988 r. Do analizy wykorzystano pojęcie średniej wielkości wady, którą określono jako iloraz sumy długości wad na odcinku pomiarowym do ich ilości. Na rys. 5 przedstawiono narastającą w ciągu roku ilość średnich wad powstających na odcinku 1 km toru badawczego. Wyraźnie widać, że wzrost ten posiada charakter wykładniczy, tzn. należy oczekiwać wzrostu intensywności narastania wad. Z obliczeń wskaźników ekonomicznych w pracy [1] wynika, że koszt naprawy przez napawanie statystycznego odcinka toru o długości 1 km będzie wynosił w 1998 r. 333.000 zł, a w 1999 r. już 610808 zł. Natomiast koszt wymiany 1 km toru wynosi 200.000 zł w cenach z 1998 r.

Porównanie kosztów naprawy i wymiany torów wskazuje, że obecnie w 1998 r. koszty te są porównywalne, jednak z uwagi na tendencję narastania wad w szynach obrobionych cieplnie koszty naprawy szyn będą wielokrotnie wzrastać i jej stosowanie przestanie być opłacalne w porównaniu do wymiany szyn w torze.

Rys.5. Tendencja przyrostu ilości wad na rok eksploatacji 1 km szyny
