Artur BLUM¹

WPLYW WIELOLETNIEJ EKSPLOATACJI SUWNIC NA DEFORMACJĘ KONSTRUKCJI MOSTÓW

AN INFLUENCE OF MULTIYEARS EXPLOITATION OF CRANES ON DISTORTION THEIR BRIDGES

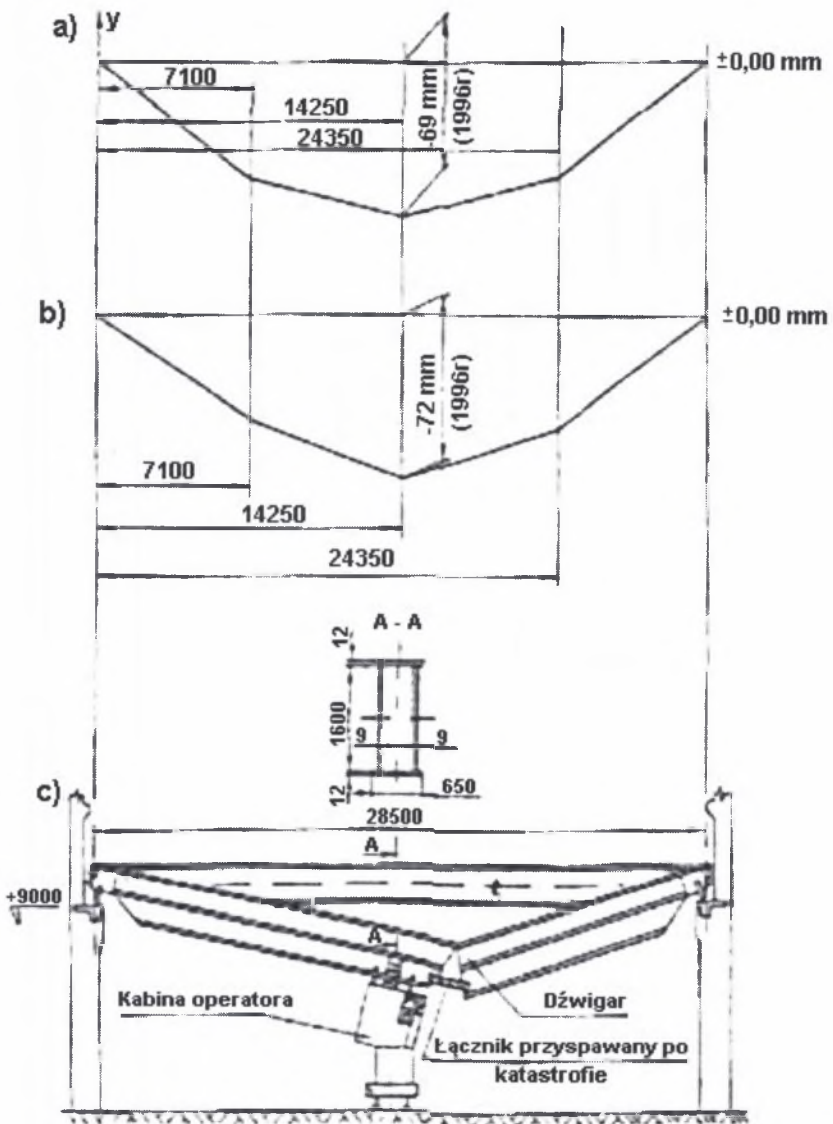
Od wielu już lat obserwuje się proces narastania trwałych ugięć dźwigarów mostów suwnicowych. Przyczyny tego zjawiska są złożone, przeciążenie suwnic ponad udźwig nominalny, prace transportowe niezgodne z przepisami (np. ciągnięcie wagonów kolejowych w rejonie pracy suwnicy), stosowany do końca lat siedemdziesiątych proces spawania szyn wózka suwnicy do pasów górnych dźwigarów, odpalanie spoin i powtórne spawanie w przypadku wymiany szyn. Na proces przyrostu trwałych ugięć niewątpliwie w pierwszym okresie eksploatacji mostów suwnicowych miało wpływ zjawisko relaksacji naprężeń spawalniczych wprowadzonych do konstrukcji w fazie budowy mostów. Analiza warunków eksploatacji i systemy dozoru suwnic pozwalają na stwierdzenie, że wymienione przyczyny nie mają już wpływu na proces narastania trwałych ugięć dźwigarów głównych suwnic, a jednak proces ten występuje nadal i w warunkach ekstremalnych prowadzi do katastroficznego pęknięcia dźwigara, co ilustruje rys. 1.

Rys. 1. a) Pomiar strzałki ugięcia trwałego dźwigara po stronie zasilania suwnicy, b) pomiar strzałki ugięcia trwałego dźwigara po stronie napędu jazdy suwnicy, c) szkic zniszczenia mostu suwnicy po katastroficznym pęknięciu dźwigara po stronie napędu jazdy suwnicy
 Fig. 1. a) Deflection measurement of stable girder at the side of power, b) Deflection measurement of stable girder at the side of traversing gear, c) broken bridge draft after crash of the girder at the side of traversing gear

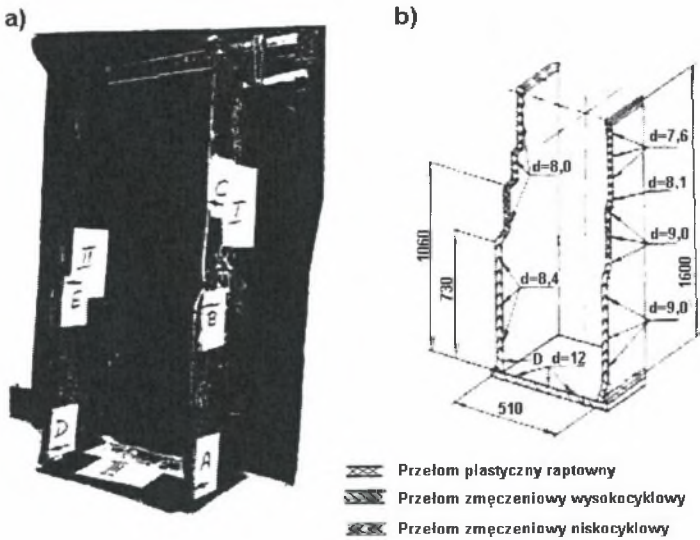
Na rys. 2 przedstawiono zdjęcie przełomu pękniętego dźwigara wraz z opisem zbadanych stref przełomu zniszczenia wytrzymałościowego dźwigara po stronie napędu omawianego mostu suwnicy.

Analiza metalograficzna złomu pasa dolnego wykazała, że źródłem inicjacji uszkodzenia były pęknięcia lamelarne w strukturze ferrytyczno-perlitycznej stali. Wcześniejsze badania J. Pilarczyka wykazały, że rozwój pęknięć lamelarnych w blachach

Rys. 2. a) Zdjęcie przełomu pękniętego dźwigara skrzynkowego, b) opis przełomu zniszczenia wytrzymałościowego dźwigara

Fig. 2. a) Photograph of broken box girder's fracture, b) description of girder fracture

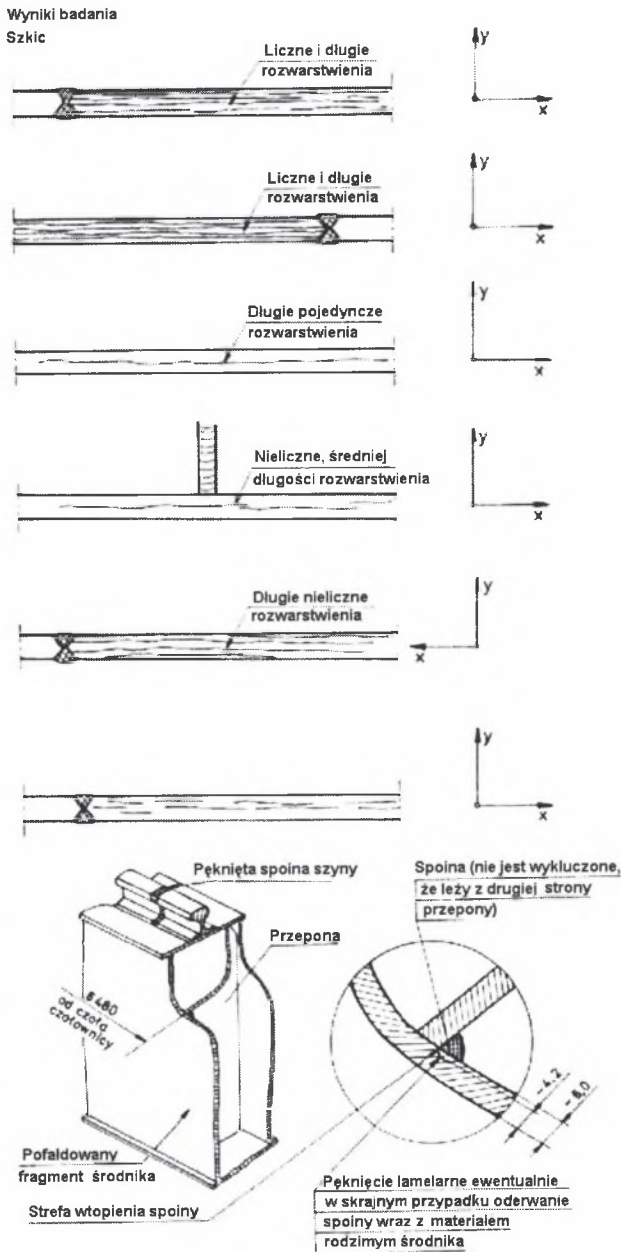
Natomiast na rys. 5 przedstawiono wyniki badań defektoskopowych lokalizacji rozwarstwień (pęknięć lamelarnych) blachy pasa dolnego badanego dźwigara wzdłuż jego długości.

Rys. 5. Wyniki defektoskopowych badań pęknięć lamelarnych (rozwarstwień) blachy pasa dolnego dźwigara skrzynkowego

Fig. 5. Defectoscope analyses of lamellar tears in bottom flange sheet of box girder

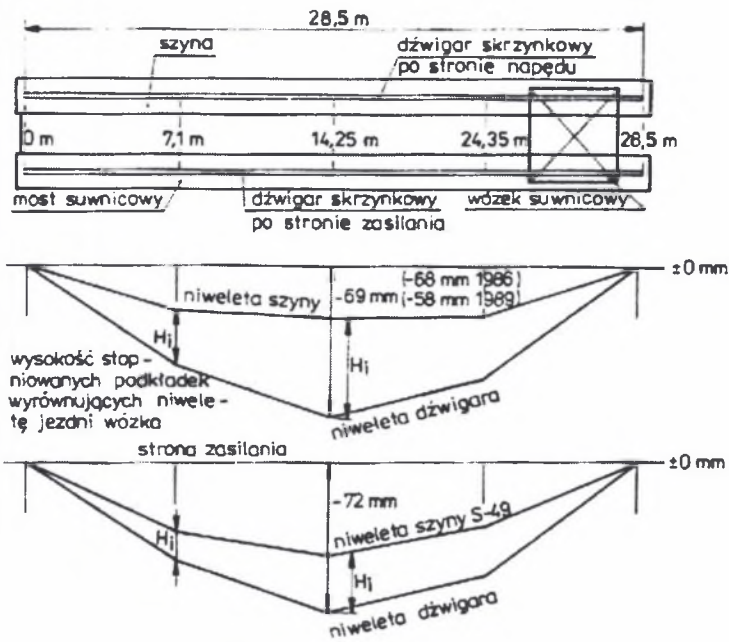
Wykorzystane badania geodezyjne na mostach suwnic są głównie skierowane na analizę pomiarowych trwałych ugięć dźwigarów mostowych (rys. 8). Na ich podstawie można jedynie śledzić proces narastania trwałych ugięć dźwigarów.

Rys. 8. Operat geodezyjny pomiaru trwałych ugięć dźwigarów mostu suwnicowego
 Fig. 8. Geodesic graph of stable deflections at girders of crane's bridge

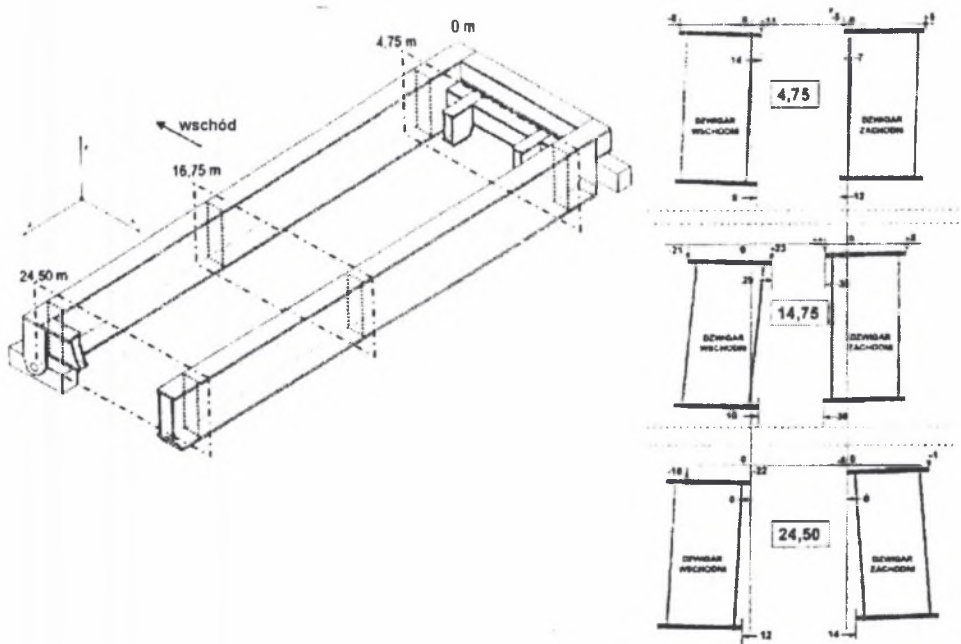
Rys. 9. Wyniki pomiarów trwałej deformacji dźwigarów skrzynkowych mostu suwnicy pomostowej
 Fig. 9. Measurements of stable deformations at box girders of crane's bridge

Analiza wytrzymałościowa dźwigarów pozwoliła na stwierdzenie, że w wyniku wieloletniej eksploatacji nastąpiło skręcenie nieswobodne zarówno dźwigarów skrzynkowych, jak i blachownicowych. Obciążenia użytkowe na tak zdeformowanych dźwigarach wywołują dodatkowo skręcenie nieswobodne dźwigarów i zaistnienie naprężeń stycznych, których transformacja na kierunki główne daje składową w przybliżeniu prostopadłą do kierunku walcowania blachy, z której wykonane są pasy dźwigarów.

Uważam za istotne w przypadku modernizacji dźwigni (np.: przez wymianę zespołów napędowych) przeprowadzenie oceny zarówno deformacji mostu, jak i wpływu zmian geometrii konstrukcji na propagację pęknięć lamelarnych w blachach ustroju nośnego.

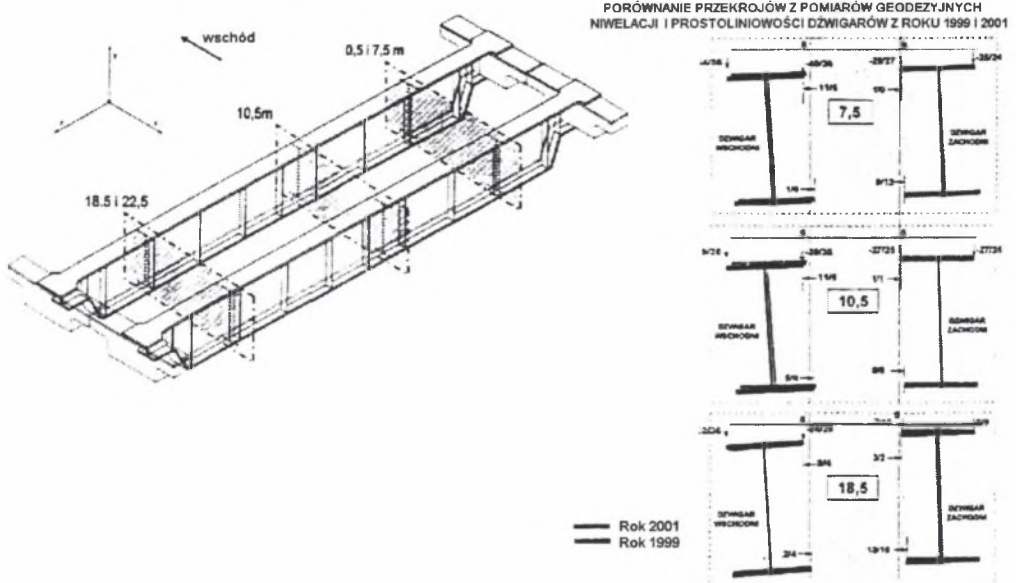
Rys. 10. Wyniki pomiarów trwałej deformacji dźwigarów blachownicowych mostu suwnicy pomostowej

Fig. 10. Measurements of stable deformations at plate girders of crane's bridge
