Piotr STRZAŁKOWSKI, Katarzyna SZAFULERA

Katedra Geomechaniki, Budownictwa Podziemnego i Zarządzania Ochroną Powierzchni
Politechnika Śląska

ZAGROŻENIE BUDYNKU DEFORMACJAMI NIECIĄGLYMI

THE HAZARD TO BUILDING CAUSED BY DISCONTINUOUS DEFORMATIONS

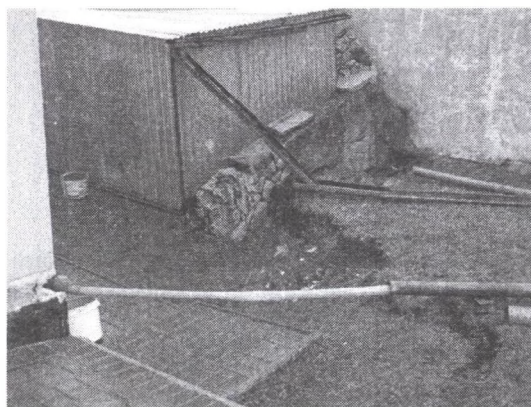
- uskok terenowy o wysokości zrzutu ok. 0,60 cm przebiegający z południowego zachodu na północny wschód. W wyniku wystąpienia progu powstały uszkodzenia tarasu, chodnika, garażu oraz naroży budynku mieszkalnego (rys. 2, 3);

Rys. 2. Widok uskoku terenowego obok budynku mieszkalnego
Fig. 2. View of the terrain fault line by the residential building

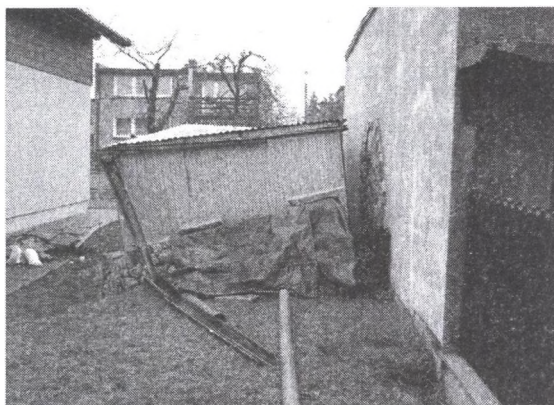
Rys. 3. Widok uszkodzonego garażu
Fig. 3. View of the damaged garage

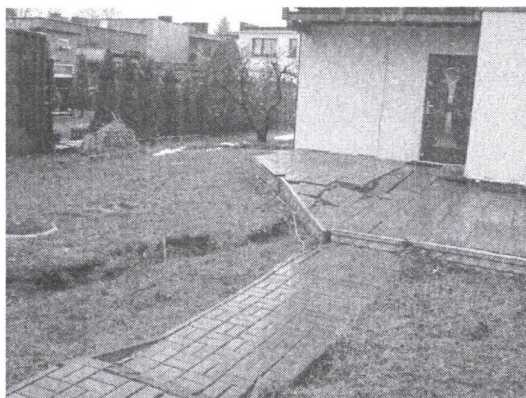
- próg terenowy o wysokości ok. 20 cm przebiegający z południowego zachodu przez ogród pod środkową częścią budynku mieszkalnego, w kierunku północny wschód. Spowodował on liczne, drobne uszkodzenia wewnątrz budynku w postaci: pęknięć i zarysowań ścian oraz uszkodzenia tarasu (rys. 4), a także przerwanie ciągłości płyt betonowych podłoża budynku mieszkalnego;
- pęknięcia i zarysowania tynków elewacji.

Rys. 4. Widok progu terenowego
Fig. 4. View of the terrain threshold

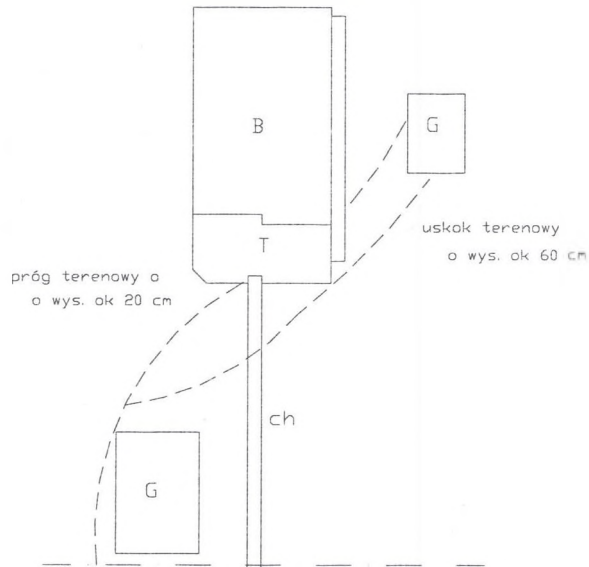
Deformacje nieciągłe, które wystąpiły w bezpośrednim rejonie budynku mieszkalnego oraz w samym budynku, przedstawiono na rys. 5.

Rys. 5. Lokalizacja zaistniałych deformacji względem obiektu
Fig. 5. Location of the deformations in relation to the object
