# DIE BAUTECHNIK

## Die Betonierung der Bauwerke für die Nordschleusenanlage in Bremerhaven.\*)

Von Regierungsbaumeister a. D. Ottokar Martinsen, Wesermünde-L.

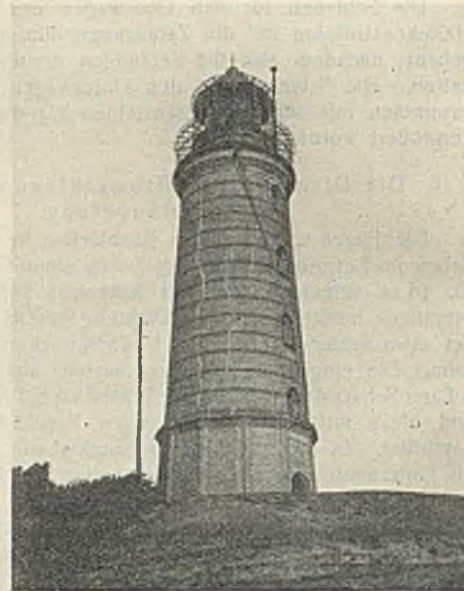
Abb. 4. Risse in der Verblendung.

Da die Steine und der Mörtel der Neuverblendung, wie bereits erwähnt, keine Spuren von Verwitterung zeigten, so konnten fehlerhafte Baustoffe nicht die Ursache der Rissebildung sein; sie mußte vielmehr entweder in einer mangelhaften Verbindung der neuen Verblendung mit dem Kernmauerwerk gesucht werden oder auf Bewegungen des Baugrundes zurückzuführen sein, die ein ungleichmäßiges Setzen des Turmes zur Folge hatten.

Die in den Jahren 1897/98 hergestellte Verblendung des Turmes bestand aus einer Schale von harten Hohlsteinen,  $\frac{1}{4}$  Stein stark, die vollkommen ungenügend mit dem Kernmauerwerk verbunden war. Diese fast flach um den Turm gelegte und nur durch die Haftfestigkeit des Mörtels gehaltene Verblendung mußte sich durch das Arbeiten infolge von Temperaturschwankungen, insbesondere im Winter, bald vom Kernmauerwerk lösen. Es ist auch einwandfrei beobachtet worden, daß die meisten Risse im Winter entstanden sind. Nach der ersten Rissebildung sorgten Wasser und Frost für eine schnelle Verwitterung des unteren weichen Kernmauerwerkes. Ihres Haltes beraubt, stützte sich die Verblendung nur noch auf die Granitsteine der Gesimse. Diese gaben allmählich unter der Last nach, und die Verblendung geriet, wie an den Fugen zu erkennen war, ins Rutschen, indem sie noch einen Teil des anhaftenden Kernmauerwerkes zerstörte. Besonders aus den Verschiebungen des Sockelgesimses und aus dem Ton der vorgedrückten Ziegelsteine beim Hammerschlag ließ sich entnehmen, welche großen Lasten auf ihnen ruhten.

Abstände von 3 bis 5 cm. Die Risse verliefen größtenteils über die ganze Länge des Turmes (vgl. Abb. 4), klafften bis 5 cm und teilten die Verblendung in durchschnittlich 1 bis 3 m breite senkrechte Streifen. Nur den guten Verblendern und dem Zementmörtel in den Fugen war zu verdanken, daß die Verblendung im Jahre 1925 noch nicht abgestürzt war. Abgesehen hiervon hatte aber auch die Zerstörung des weichen Kernmauerwerkes schon so zugenommen, daß, wie eine statische Untersuchung ergab, die Standsicherheit des Turmes bei weiterem Fortschreiten der Zerstörung stark gefährdet war.

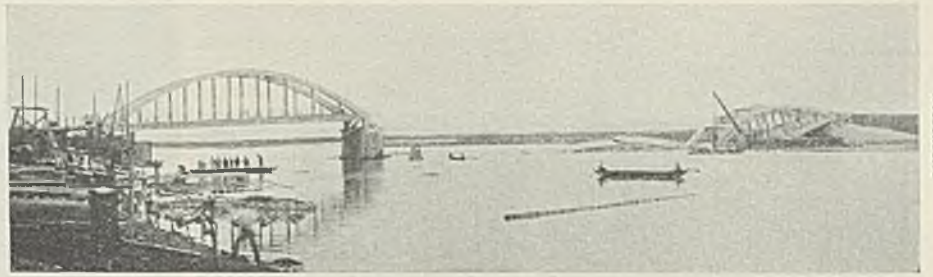
2. Der mittlere Brückenträger ist vollständig ins Wasser gestürzt, die beiden Bogen sind mehrfach gebrochen, die Zugbänder und die Fahrbahn scheinen gerissen zu sein (Abb. 9 bis 11).

Abb. 4. Die Gartzter Wirtschaftsbrücke nach dem Einsturz.

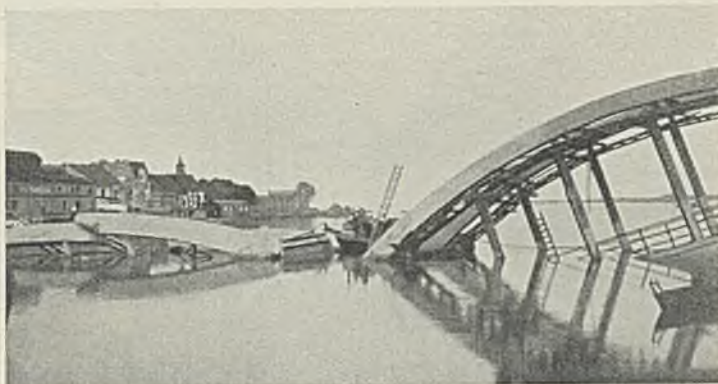
Abb. 6. Links der zerstörte Mittelbogen, rechts der schräg im Wasser liegende wiesenseitige Bogen.

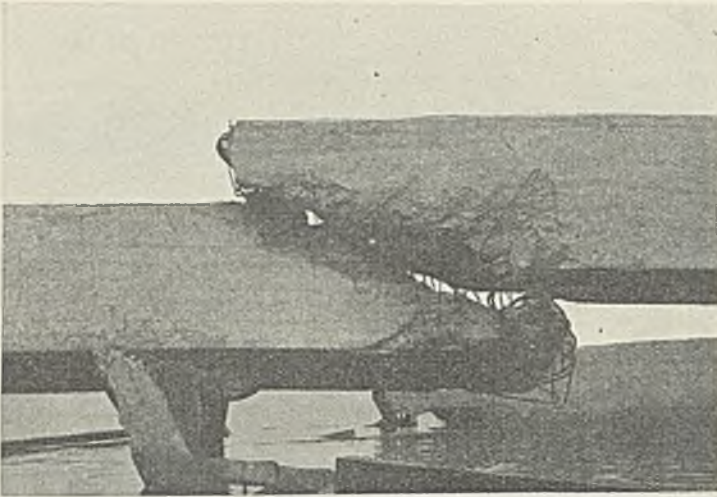
Abb. 9. Bruch im Mittelbogen.

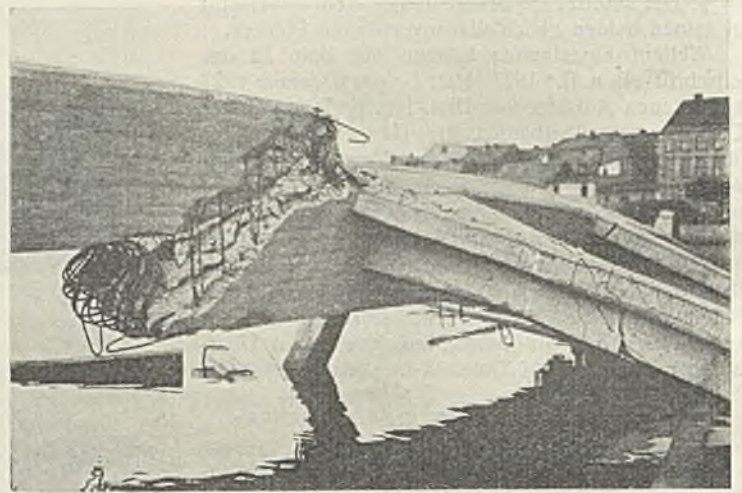
Abb. 10. Bruch im Mittelbogen.

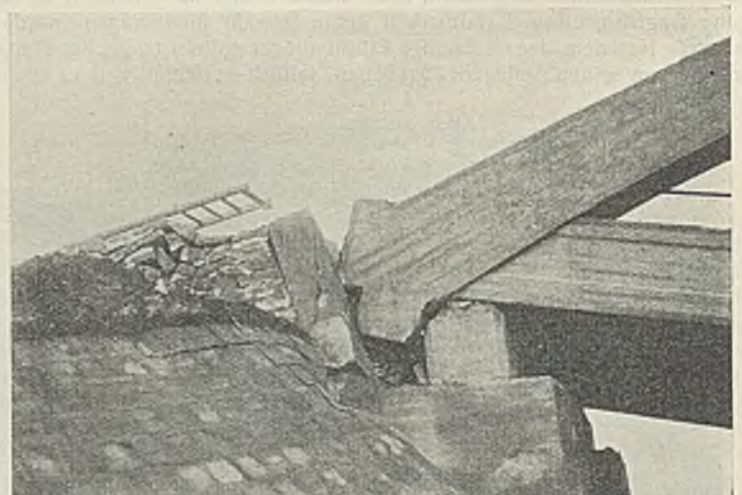
Abb. 12. Das Auflager des wiesenseitigen Bogens hat sich um rd. 1,0 m nach dem Lande zu verschoben.

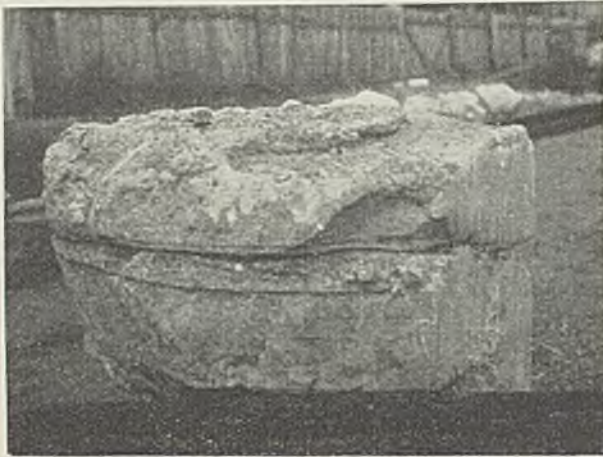
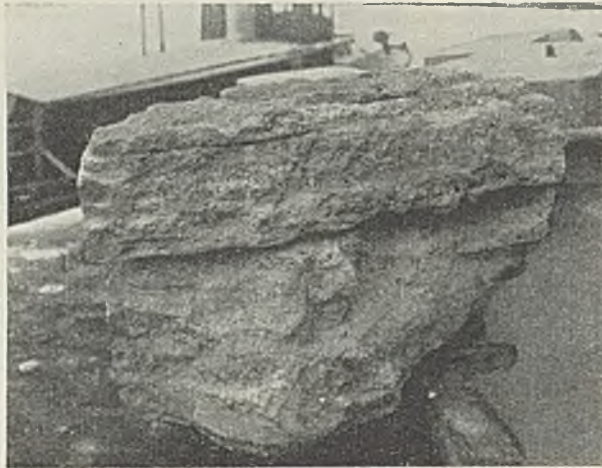
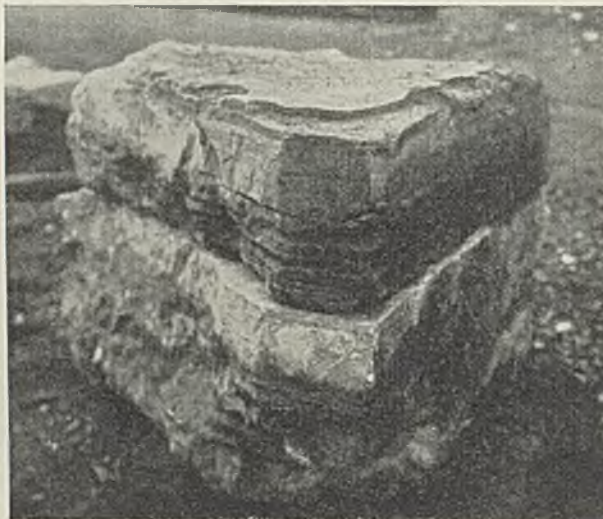
Abb. 19. Block aus dem stadtseitigen Strompfeiler (Pfeilerspitze stromaufwärts), rd. 5,0 m unter Mittelwasser.

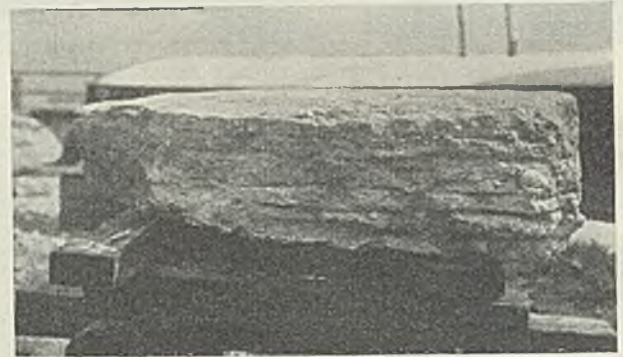
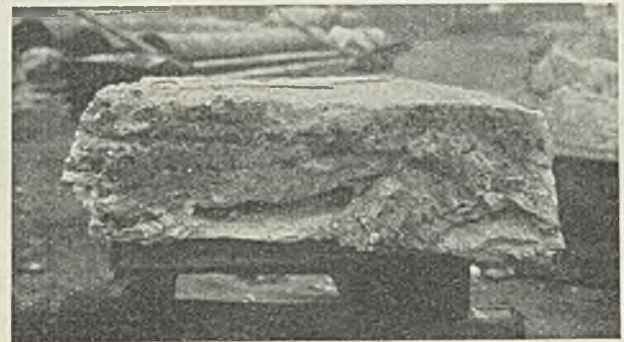
Abb. 20. Block aus dem abgebrochenen Pfeilerschaft des wiesenseitigen Strompfeilers (Pfeilerspitze stromabwärts).

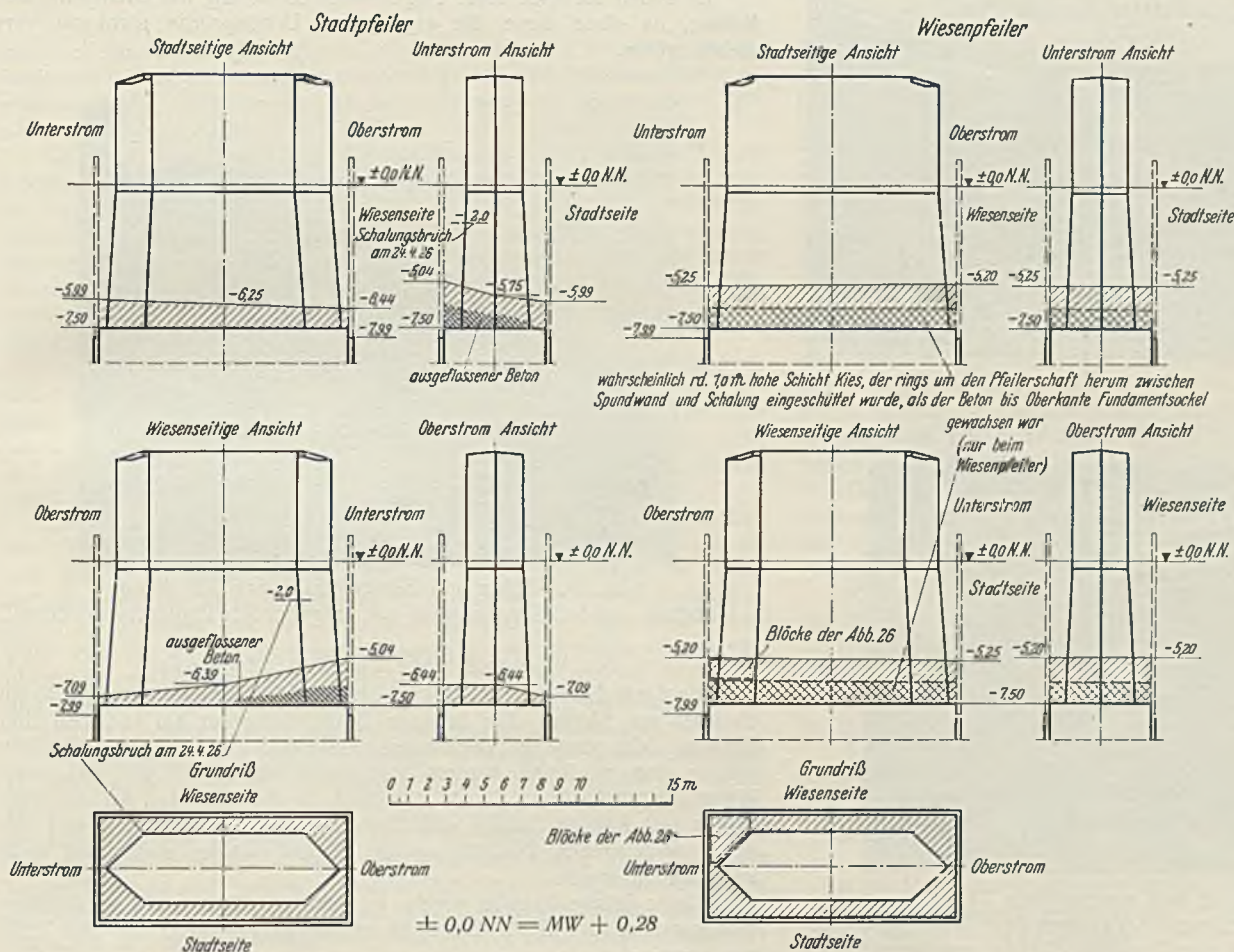
Abb. 24. Zementmasse zwischen Spundwand und Schalung (die Zementmasse ist schraffiert).

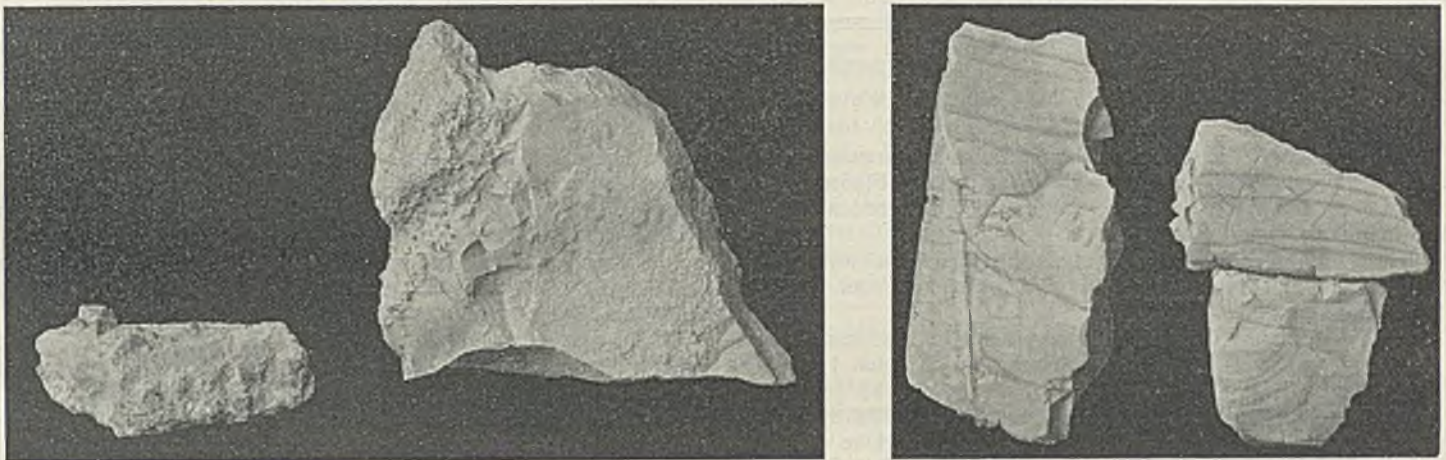
Abb. 29. Die ausgespülte Zementmasse zeigt in sich eine Schichtung und schalenförmigen Bruch.
