DIE BAUTECHNIK

BERLIN, 25. März 1932

Die Verstärkung der Eisenbahnbrücke über die Rega bei Regenwalde.

Von Direktor bei der Reichsbahn Koehler, Mainz, und Dipl.-Ing. Olms, Stettin.

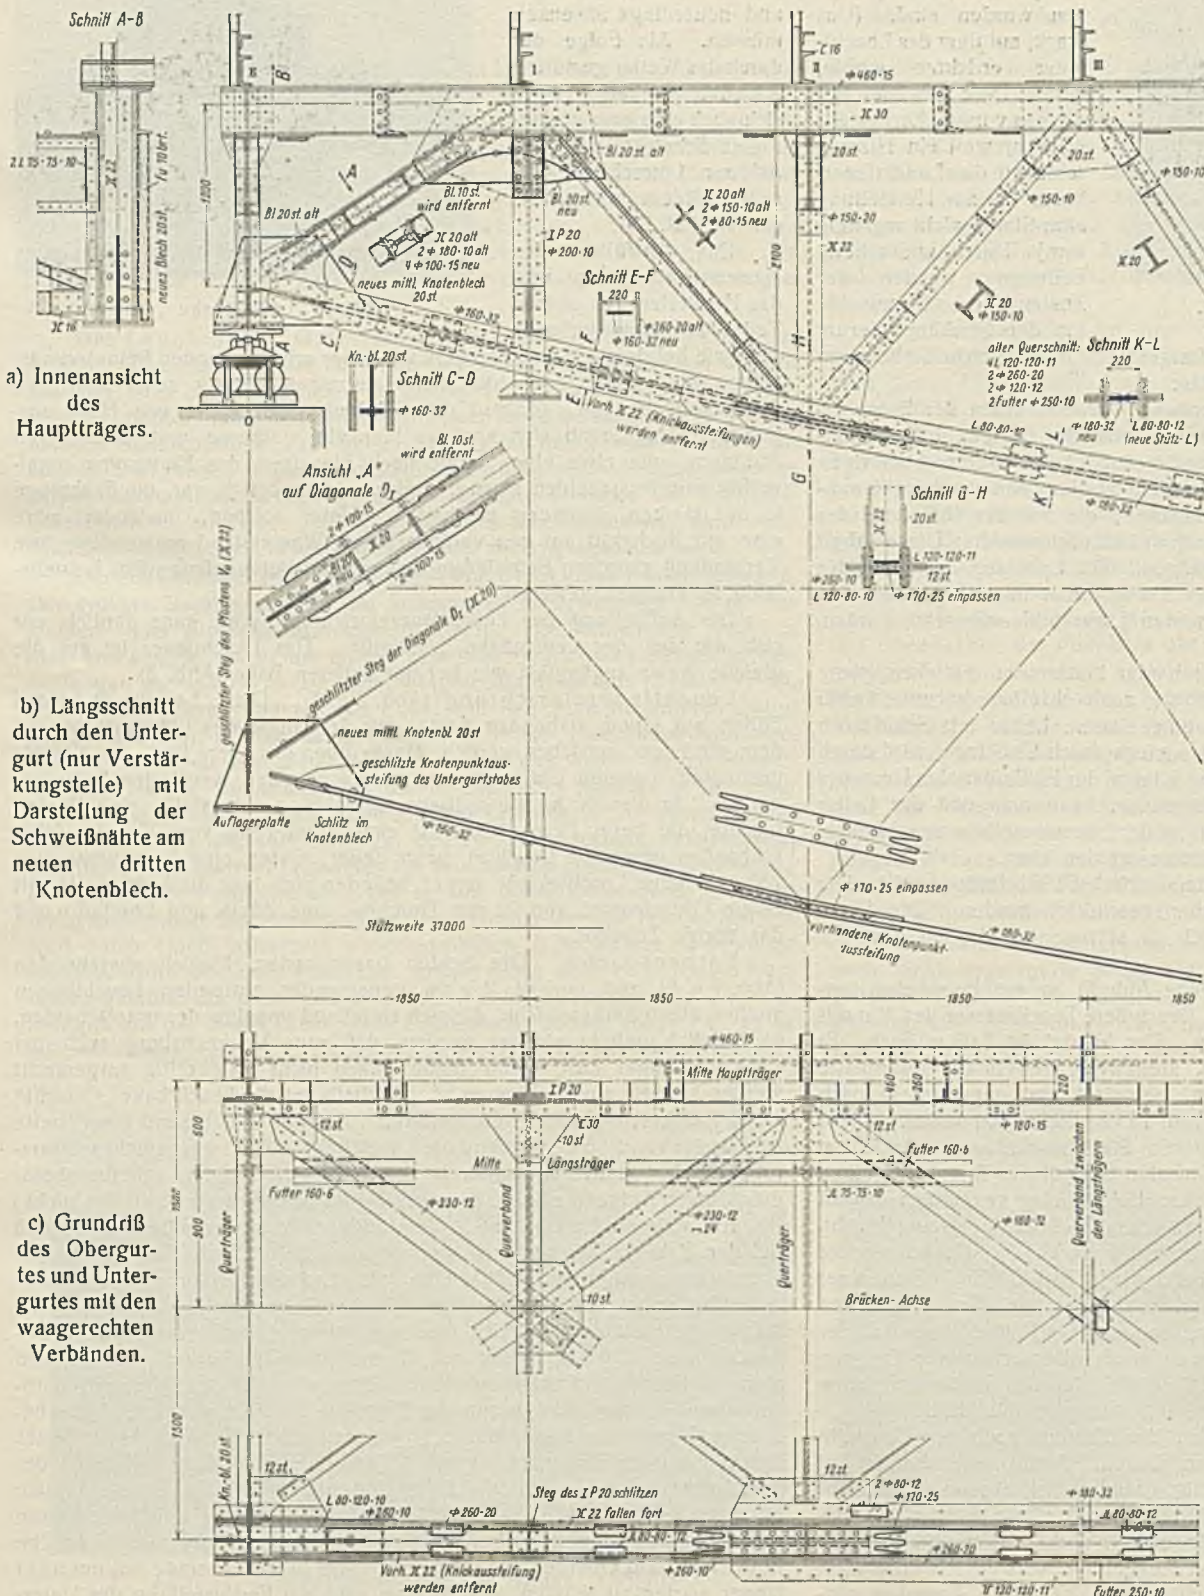
Abb. 2. Verstärkung der Hauptträger, Feld 0 bis III.

Die Verstärkung der Hauptträger ist ziemlich umfangreich und umfaßt die Querschnitte mehrerer Diagonalen, die Anschlüsse aller Diagonalen und den gesamten Untergurt (vgl. Abb. 2 bis 10). Die mittleren Diagonalen, die aus zwei U-Eisen (□□) bestanden und noch keine Niete im Flansch hatten, haben zur Verstärkung auf die Flanschen flach aufgelegte Lamellen (Abb. 3 u. 4) erhalten. Um in den Diagonalen der Endfelder die Flanschniete nicht lösen zu müssen, sind dort die Verstärkungslamellen hochkant, d. h. parallel zum Steg und senkrecht zum Flansch gestellt (Abb. 2 u. 5). Zur Verstärkung der Diagonalanschlüsse sind die Stäbe mit den Knotenblechen durch Stirn- und Flankennähte verschweißt (Abb. 2, 5 u. 6). Bei den mittleren Diagonalen werden diese Nähte nach der oben beschriebenen Berechnungsart nahezu ausgenutzt, während bei den Enddiagonalen nur der hintere Teil der Flankennähte (höchstens 45 cm) rechnerisch erforderlich ist.

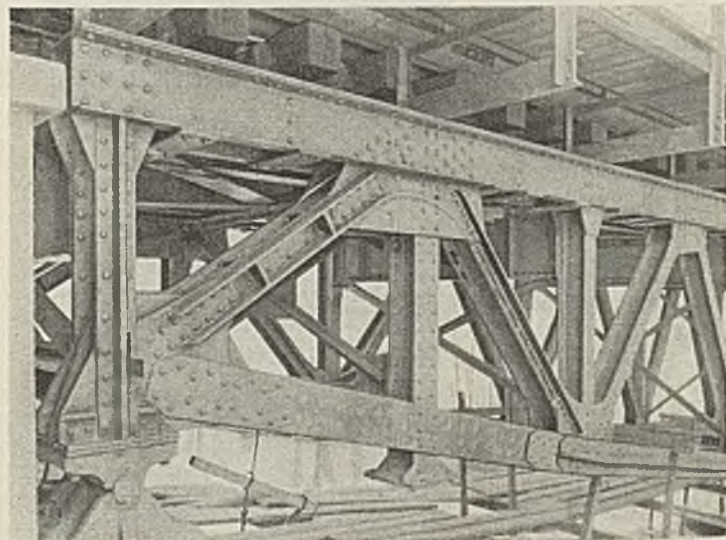
Abb. 5. Verstärkte Hauptträgerfelder 0 bis III mit den Verstärkungslamellen der Enddiagonalen.

Verschiedene Schweißnähte mußten hart an bestehenden Nietreihen entlang geführt werden (Abb. 5). Die gefährdet erscheinenden Niete

wurden vor und nach dem Schweißen der Nahte sorgfältig abgeklopft; Lockerwerden der Niete wurde nicht beobachtet.

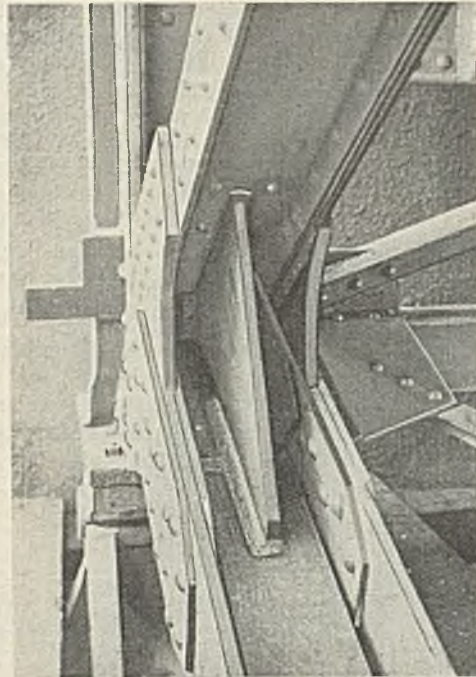
Abb. 7.
Anschluß der Verstärkungslamelle des Untergurtes an das dritte Knotenblech im Punkte 0.

einem Schlitz die neue Untergurtlamelle umfaßt und anschließt (Abb. 2, 7 u. 9). Diese neue Untergurtlamelle stößt in den Knotenpunkten gegen die alte vorhandene Knotenpunktaussteifung, mit der sie durch Stumpfnähte verbunden ist. Diese Stumpfnähte sind als V-Nähte ausgebildet, um hier Überkopfschweißung zu vermeiden. Die Stumpfnähte sind vorschriftsmäßig durch beiderseitige Laschen mit fingerförmigen Enden gedeckt; die Laschen gehen über die ganze alte Knotenpunktaussteifung hinweg und sind mit dieser durch Niete verbunden (Abb. 2, 6 u. 10). Die Laschen und ihre Anschlüsse sind so kräftig ausgebildet, daß sie den Stabkraftanteil der neuen Untergurtlamelle auch ohne Inanspruchnahme der Stumpfnähte übertragen. Die Zwischenräume zwischen den Fingern der Laschen, in denen sich Wasser ansammeln könnte, sind nachträglich ausgefüllt.

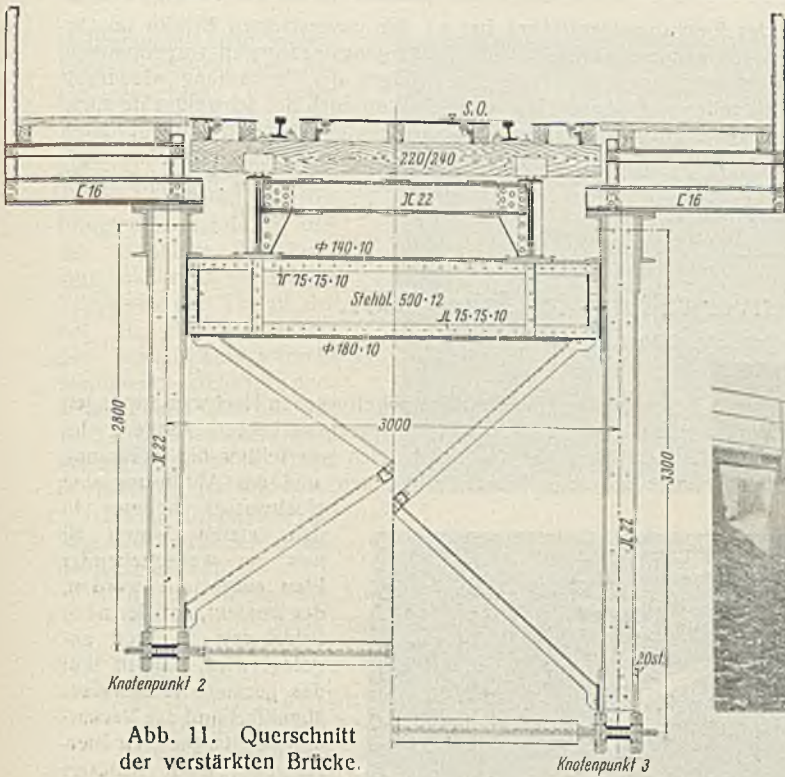
Abb. 11. Querschnitt der verstärkten Brücke.

In der Fahrbahn waren wegen rechnerischer Überbeanspruchung die Querträger mit Lamellen zu versehen und ihre Anschlüsse zu verstärken (Abb. 11). Der mittlere Querträger trägt oben einen waagerechten, genieteten Blechträger, der die Bremskräfte aufzunehmen hat (Abb. 12). Die Längsträger sind über den Querträgern durch oben durchlaufende Platten und durch Stegblechlaschen verbunden (Abb. 13); die oberen Platten sind aus baulichen Gründen (vgl. GE) über die ganze Länge durchgeführt. Zur baulichen Verbesserung sind noch ausgeführt:

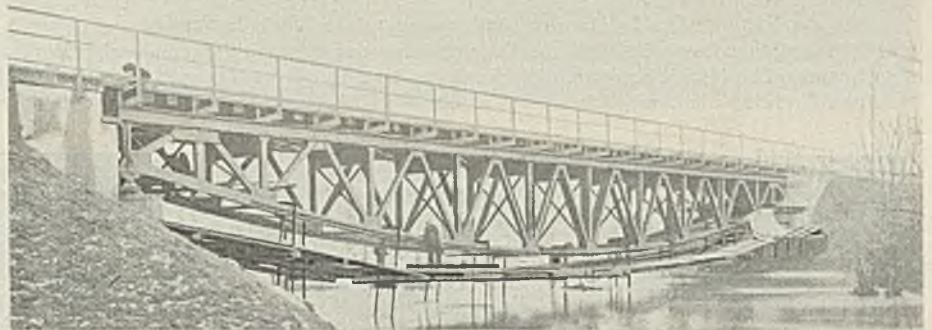
Abb. 17. Gesamtansicht der Brücke mit der Hängerüstung für die Untergurt-Verstärkung.

Das Schweißen war auf der Baustelle infolge der bequemen Rüstung (Abb. 17) kaum mühevoller als in der Werkstatt, abgesehen von der unangenehmen Wirkung der Kälte. Gegen mäßige Winde und leichteren Regen schafften aufgespannte Zeltbahnen wirksamen Schutz (Abb. 4). Nur bei stürmischem und stark regnerischem Wetter sind die Arbeiten unterbrochen worden.

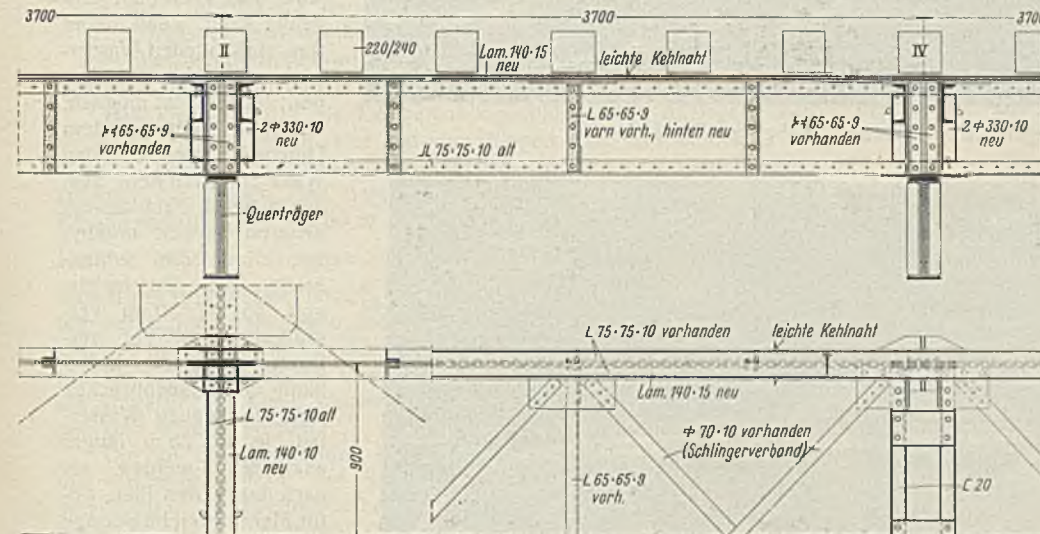
Abb. 13. Verstärkung der Längsträger.

- der Einbau neuer Querverbände zwischen den Längsträgern (Abb. 11 u. 13),
- neue Aussteifungswinkel auf den Längsträgerstegblechen (Abb. 13),
- Aufhängung des oberen Windverbandes an den Längsträgern (Abb. 2),
- Erneuerung des mittleren Windverbandfeldes,
- Verschweißung der Anschlüsse der Hauptquerverbände (Abb. 11),
- Ausfüllung von Zwischenräumen in den Querverbandstäben und im Hauptträgerpfosten V₀ (Abb. 2 u. 5),
- Vermehrung der Bindebleche und Einbau von Querschotten in den Hauptträgerobergurten (Abb. 2).

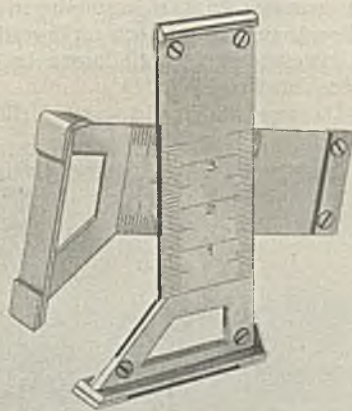
Abb. 16. Meßgerät für Kehlnähte (Vorschlag Oims).

Zum Nachprüfen, ob die Nähte stark genug sind, eignen sich am besten einfache Blechschablonen. Die wirklichen Stärken der ausgeführten Kehlnähte wurden mit einem von Dipl.-Ing. Oims angegebenen Meßgerät (Abb. 16) nachgemessen. Das Gerät, das bequem in der Westentasche unterzubringen ist, besteht aus zwei gegeneinander verschieblichen Maßstäben aus Messingblech. Zum Messen werden die Füße der Maßstäbe auf die die Kehlnaht begrenzenden Bleche aufgesetzt und von beiden Seiten an die Kehlnaht herangeschoben. Durch einfachen Fingerdruck auf die äußeren Bleche, zwischen denen die innere Skala geführt ist, werden die Maßstäbe gegeneinander festgehalten. Die so gemessenen Stärken der Kehlnahtseiten können dann an den Millimeterskalen abgelesen werden. Bei Kehlnähten ohne überstehende Anlageflächen ist ein Nachmessen nicht erforderlich, da die Seitenstärken schon vorher bekannt sind. Sind die Anlageflächen nicht senkrecht zueinander, so muß die Meßstellung der Skalen auf Papier übertragen werden, so daß die Nahtform gezeichnet werden kann. Bei nur einer Anlagefläche muß beim Messen die zweite Skala senkrecht zur aufgesetzten Skala geführt werden.
