Stanisław FOBER, Aleksander LUTYŃSKI Politechnika Śląska, Gliwice

OCENA STANU TECHNICZNEGO WIRÓWKI SEDYMENTACYJNO--SITOWEJ METODĄ ANALIZY WIBROAKUSTYCZNEJ

ASSESSMENT OF THE TECHNICAL STATE OF A SETTING SCREEN CENTRIFUGE BY MEANS OF THE ACOUSTIC VIBRATION ANALYSIS

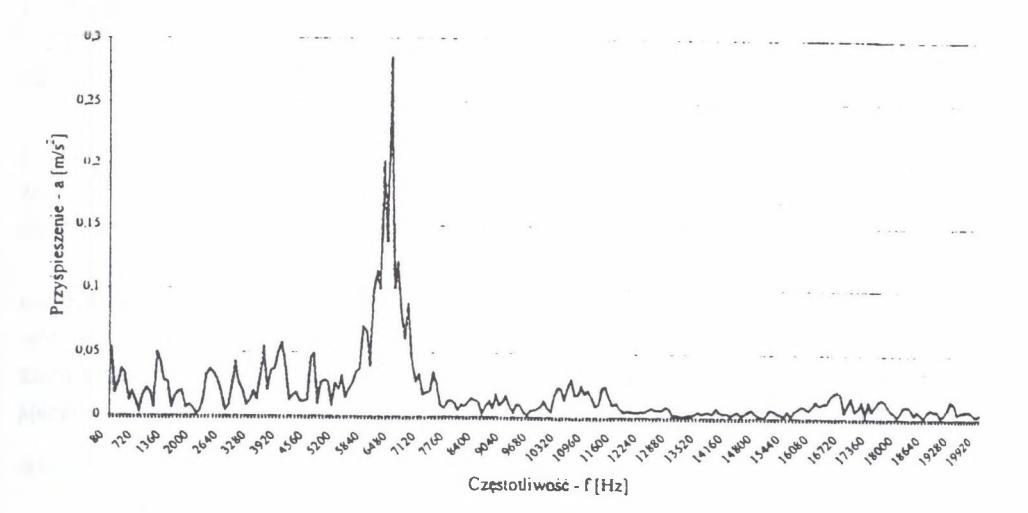
Przeprowadzona analiza widmowa oraz zdefiniowanie hipotetycznych źródeł rejestrowanych wyższych poziomów przyspieszeń wskazało na pewne nieprawidłowości funkcjonowania badanej wirówki. I tak, przykładowo, z wyników analizy dla punktu pomiarowego nr 1 (PP 1), zaprezentowanych na rys. 4, można odczytać rezonanse częstotliwości 6080, 6240, 6400, 6560 i 6800 Hz o maksymalnej amplitudzie a = 0,2856 m/s². Przyczyną tych drgań jest przenoszenie obciążenia przez przenośnik śrubowy na przekładnie redukcyjną 23 (rys.1), która redukuje obroty zadawane na przenośnik. Poszczególne częstotliwości są funkcją liczby zębów kół zębatych przekładni. W zakresie niższych częstotliwości punktu pomiarowego nr 1 (rys.5) można zauważyć składowe widma o częstotliwościach 16 Hz i jej harmoniczne o wartościach 32, 48 i 64 Hz (w kierunku osi Z) o maksymalnym przyspieszeniu 5,355 m/s². Jest to częstotliwość obrotów bębna wirówki. Można więc z tego wnioskować, że przyczyną rejestrowanych drgań może być niewyważenie wału lub bębna. Podobne wnioski wyciągnąć można w odniesieniu do każdego z pozostałych punktów pomiarowych wirówki.

Rys. 4. Analiza widmowa sygnału mocy w PP1. Zakres analizy 80Hz – 20kHz Fig. 4. Signal spectrum analysis of the power signal in PP1. Range of the analysis 80Hz – 20kHz

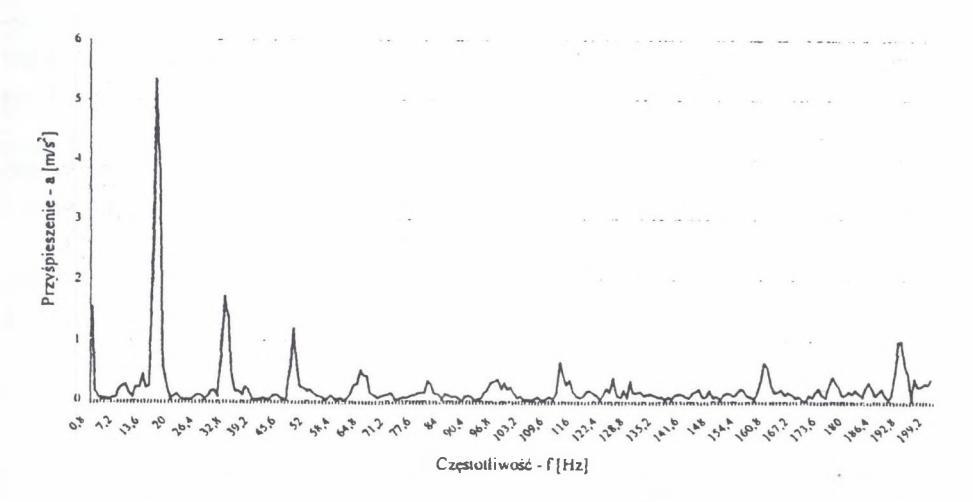
Przykłady analizy widmowej dla punktu pomiarowego nr 1 i dla obu zakresów częstotliwości przedstawiono na rys. 4 i 5.

Rys. 5. Analiza widmowa sygnału mocy w PP1. Zakres analizy 0,8Hz – 200Hz Fig. 5. Signal spectrum analysis of the power signal in PP1. Range of the analysis 0,8Hz – 200Hz
