DEUTSCHE BAUZEITUNG

Die Gründung der städtischen Untergrundbahn in der südlichen Friedrich-Straße in Berlin.

Versuche mit einbetonierten Stahlrossen als Ersatz für Rundeiseneinlagen.

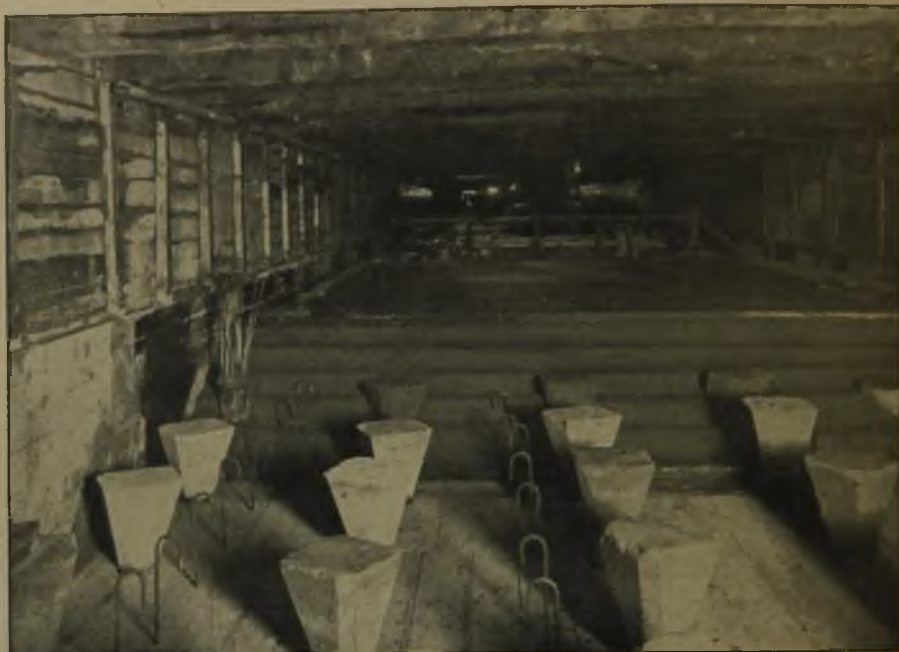
Abb. 10. Aufbringung der Betonsohle des Tunnels.

Nach Fertigstellung der Pfahlgründung wurde dann der Bohlenbelag auf eine 0,20 m starke Sandschüttung aufgelegt, auf diesen dann die untere Isolierschicht für die Platte aufgebracht und mit dieser die Pfähle verbunden. (Vgl. Abb. 10, S. 92.) Dann erfolgte die Betonierung der Platte und die Errichtung des übrigen Tunnelkörpers in der üblichen Weise.
