# DEUTSCHE BAUZEITUNG

MITTEILUNGEN ÜBER  
ZEMENT, BETON- UND EISENBETONBAU

## Gründung mit ABEG-Beton-Bohrpfählen.

### Temperaturbeobachtungen an der bogenförmigen Sperrmauer von Montsalvens an der Jogne (frz. Schweiz). (Schluß.)

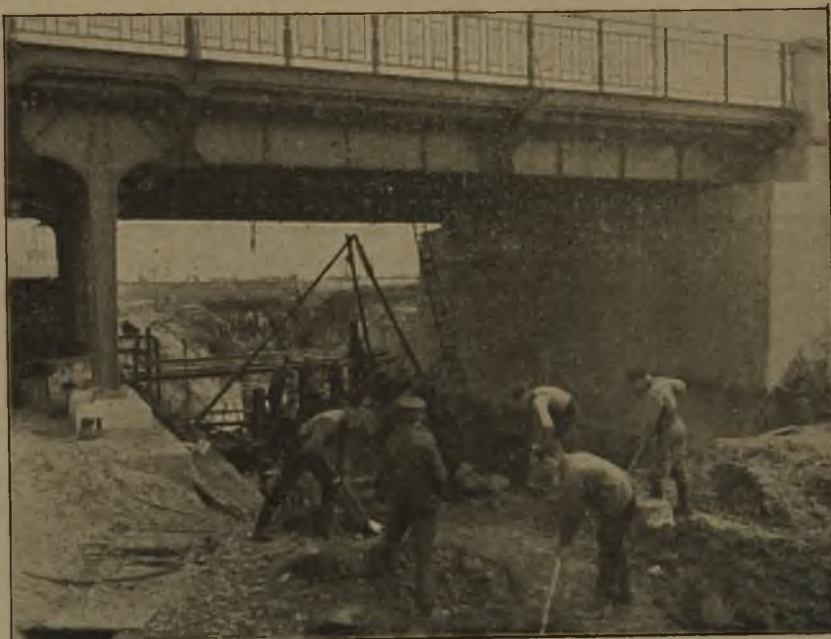
Abb. 9. Ausführung des Troges unter der Straßenbrücke.

Die Ausführung führte zu vollem konstruktiven Erfolge. Abb. 9, S. 137, zeigt einen Teil der Baugrube und die Herstellung der Abeg-Bohrpfähle unter der Brücke. Es ist auch auf Verlangen der Bauleitung

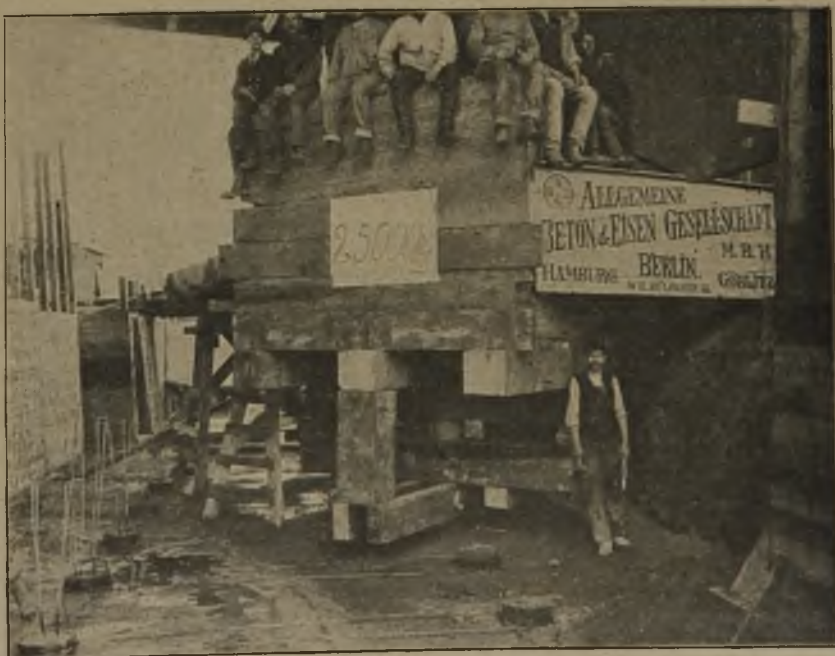
Abb. 10. Probelastung eines Beton-Bohr-Pfahles.

eine Probelastung vorgenommen, von der Abb. 10, S. 137, ein Bild gibt. Aus dem hierüber aufgestellten Protokoll gibt nachstehender Auszug bemerkenswerte Angaben:

Den Aufbau bildete gemäß Abb. 10 ein Kasten aus Bohlen und Balken von 2,5:2,5 m Grundfläche und 2,0 m Höhe; als Belastungsstoff gelangte nasser Betonsand im Gewicht von 2,0 t für 1 cbm zur Verwendung. Unter der in 1½ Stunden aufgebrachtten Höchstlast von 26,6 t (einschl. 17 Arbeiter, zu je rd. 0,07 t in Rechnung gestellt) drückten sich die den Kasten tragenden Balken um 15 mm zusammen und in den Pfahlkopf hinein. Der Pfahl zeigte nur eine Senkung von nicht ganz 2 mm, die auch nach der Abnahme der Last, die nach 1½ Stunden erfolgte, verblieb, während die Zusammenpressung des Holzes nach der Entlastung um 9 mm

zurückging. Die Zusammenrückung des Holzes wurde unter Benutzung eines Nivellierinstrumentes bei einer auf dem Kastenboden über dem Pfahlkopf aufgesetzten Nivellierlatte abgelesen, die Einsenkung des Pfahles selbst an einer an demselben angebrachten Marke unmittelbar beobachtet. Die Einsenkung des Pfahles von nicht ganz 2 mm muß für einen Bohrpfahl als ungewöhnlich günstig angesehen werden. Die Zusammenpressung des Holzaufbaues von 19 mm spricht im

2. Probelastung. Am 27. Mai 1916 wurde im Alter von etwa 6 Wochen ein 12,0 m langer Pfahl einer Probelastung unterzogen. Die Wahl des Pfahles wurde der Bauverwaltung überlassen. Der Aufbau für die Probelastung geschah so, daß ein Ausweichen der Belastung ausgeschlossen und die eintretende Senkung genau meßbar war.

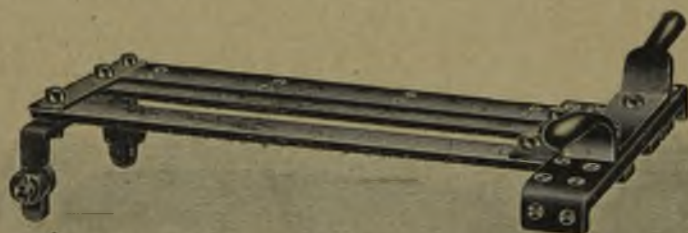
Abb. 1. Schlagplatte.

Bei den Maschinen dieser Firma wird der Mörtel zunächst gründlich und schnell ohne große Anstrengung des Arbeiters durch eine durchbrochene leichte Schlagplatte verdichtet. (Abb. 1.) Die Durchbrechung ermöglicht die beste Entlüftung und damit die schnelle Verdichtung des Mörtels und zugleich auch die rascheste Wegschaffung des zuviel aufgegebenen Mörtels, die unbedingt nötig ist, um gleichstarke Dachsteine zu fabrizieren. Abb. 2 zeigt die bequeme Handhabung der auf einfachen Rollen hin- und herschiebbaren und auf- und abweglichen Schlagplatte. Durch Zurückschieben der Platte wird der Mörtel oberflächlich geglättet. Eine ganz sorgfältige Glättung oder Zuspachtelung aller Poren, wobei auch ein Teil des Zements an die Oberfläche gequetscht wird, erzielt man mit dem Gaspary-Federspachtel. Er ist ein fein gearbeitetes Instrument aus bestem Spezialstahl (Abb. 3). Seine Handhabung erfordert eine gewisse Fertigkeit (Abb. 4), die man in kurzer Zeit erlernt hat. Dieses Bearbeiten des Mörtels mit dem Federstahl bietet die völlige Sicherheit einer wasserdichten Oberfläche, gleichviel, ob diese mit oder ohne Zementfarbe hergestellt wurde. In letzterem Falle muß nur eine Kleinigkeit Zement, gemischt mit feinem scharfen Sand aufgegeben werden.

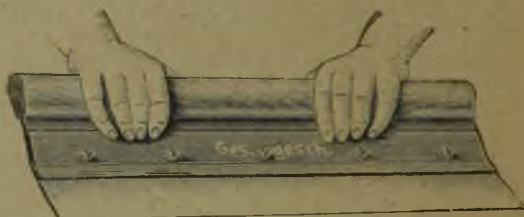
Abb. 4. Handhabung des Federspachtels.

um oben beste Ware zu erzielen und wie es leider bei Firstziegeln öfter noch geschieht, das Anstreichen mit Zementfarbe zu vermeiden. Farbe und Mörtel werden durch das Spachteln aufs innigste miteinander verbunden. Es muß aber sehr gut mit Zement gemischte Farbe verarbeitet werden, weil beim Spachteln sofort bemerkt wird, wie die Farbe gemischt ist, denn schlecht gemischte Farbe erzeugt Streifen. Abb. 5 zeigt einen Federspachtel für Biberschwänze und Abb. 6 zeigt die zur Herstellung wasserdichter Firstziegel mit Wulst erforderlichen beiden Federspachtel. —

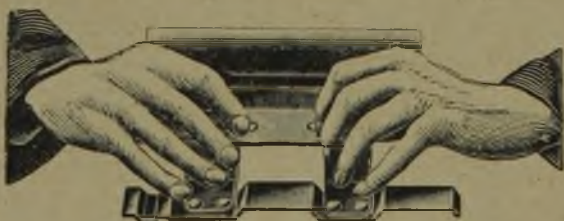
Abb. 5. Federspachtel für Biberschwänze, wasserdichte Zementröhren.

Dr. Gaspary wendet diese durch Jahrzehnte hindurch bewährte Arbeitsmethode nicht nur bei profilierten Falzziegeln, sondern auch bei glatten Biberschwänzen, rhombenförmigen Dachsteinen und ferner auch bei Firstziegeln an,
