DIE NEUEN BETRIEBSHÖFE FÜR KRAFTOMNIBUSSE DER BERLINER VERKEHRS-A.-G.

ARCHITEKT: BAURAT FRANZ AHRENS, BERLIN • 12 ABBILDUNGEN

GESUNDHEITLICHE FORDERUNGEN AN WAND UND DECKE DER STALLBAUTEN

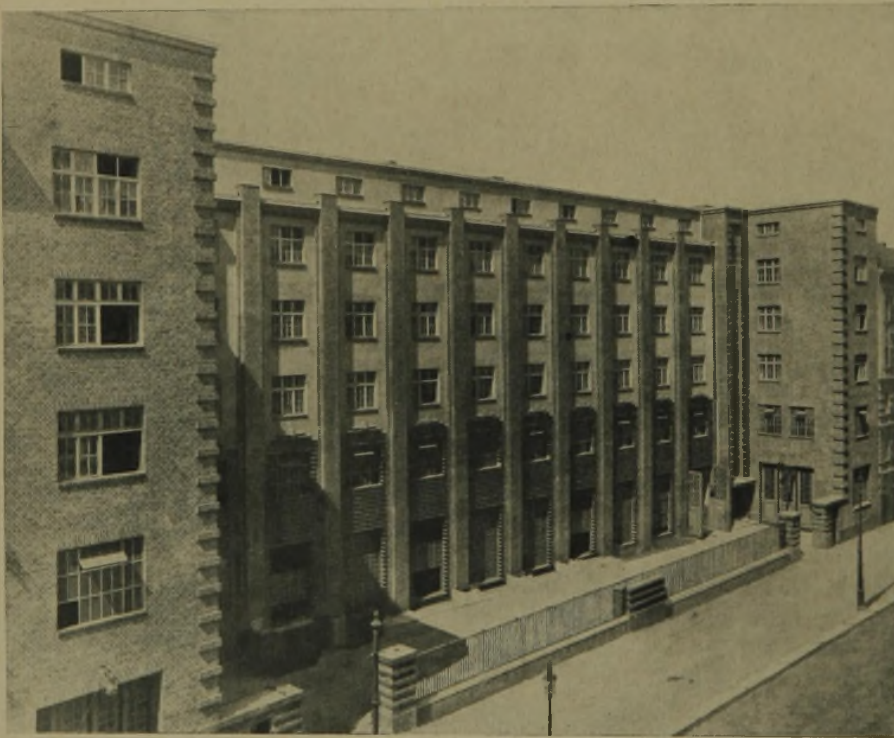
9

Hauptansicht des Werkstätten- u. Wohngebäudes an der Wattstraße

Im Kellerraum des Flügels und unter dem Vorhofe befinden sich Heizung, Kohlenlager, Sprinkleranlage, Öllager u. andere Lager Räume. In den Kellerraum des Mittelteiles greifen die Reparaturgruben ein

Die Front des Hochbaues an der Wattstraße erhielt eine strenge Pfeilergliederung in Klinkern. Durch Klinkergliederung wurde der Sockel des Hauses betont, so daß hierdurch der Betriebsbau vom darüberliegenden Wohnbau unterschieden ist, dessen Zwischenfelder einen grünlichen Putz erhielten. Die seitlichen Flügelbauten und die Rückfront sind ganz mit Klinkern bekleidet.

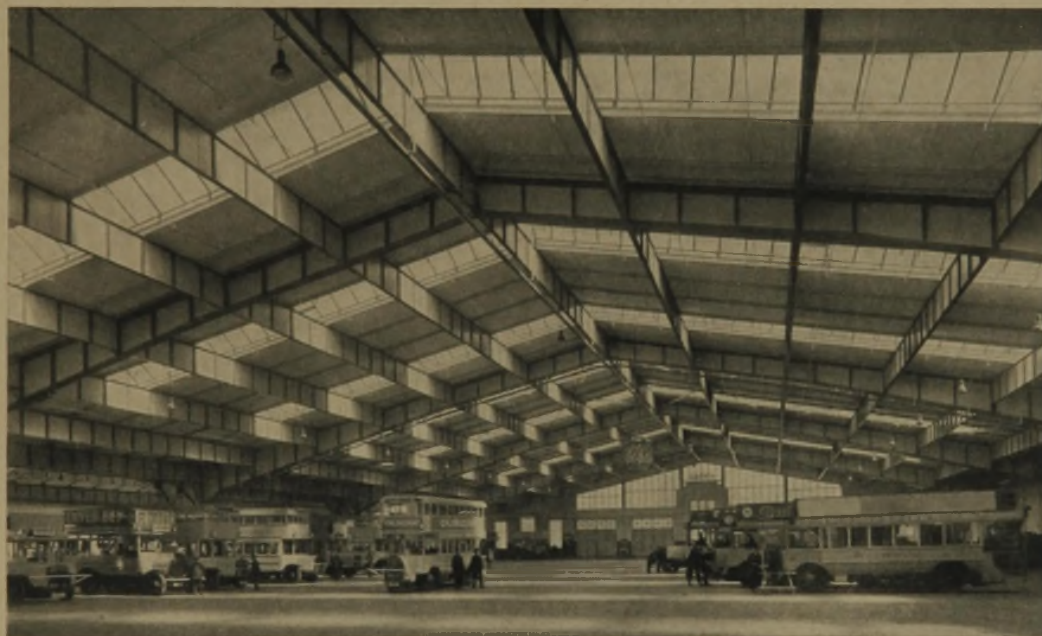
12

Betriebshof Helmholtzstraße. Wagenhalle. Spannweite 53,5 + 18,6 m. Binder mit vollwandigen Blechträgern. Zugband unter dem Fußboden. ARCH. BAURAT FRANZ AHRENS, BERLIN

Der zuerst gebaute Betriebshof an der Helmholtzstraße ist durch Stützen in zwei ungleich große Teile geteilt. Der große mit einer Spannweite von 53,50 m wird als Wagenhalle benutzt, der kleinere, Spannweite 18,60 m, als Waschküche. Zur Verwendung gelangten Binder aus vollwandigen Blechträgern mit ebensolchen Querverbindungen. Der Blick in die Halle ist gut, das Licht wird ziemlich gleichmäßig verteilt, die Konstruktion ist nur verhältnismäßig teuer (s. Abb. 12). Die Zugbänder der weitgespannten Binder liegen in Kanälen unter dem Fußboden.
