KONSTRUKTION UND AUSFÜHRUNG

DIE KONSTRUKTIONEN DES GESUNDHEITSAMTES HAMBURG

Architekt: Hermann Höger, Arch. B. D. A., Hamburg

Ingenieur: Franz Hammerstein, Ingenieurbüro, Hamburg

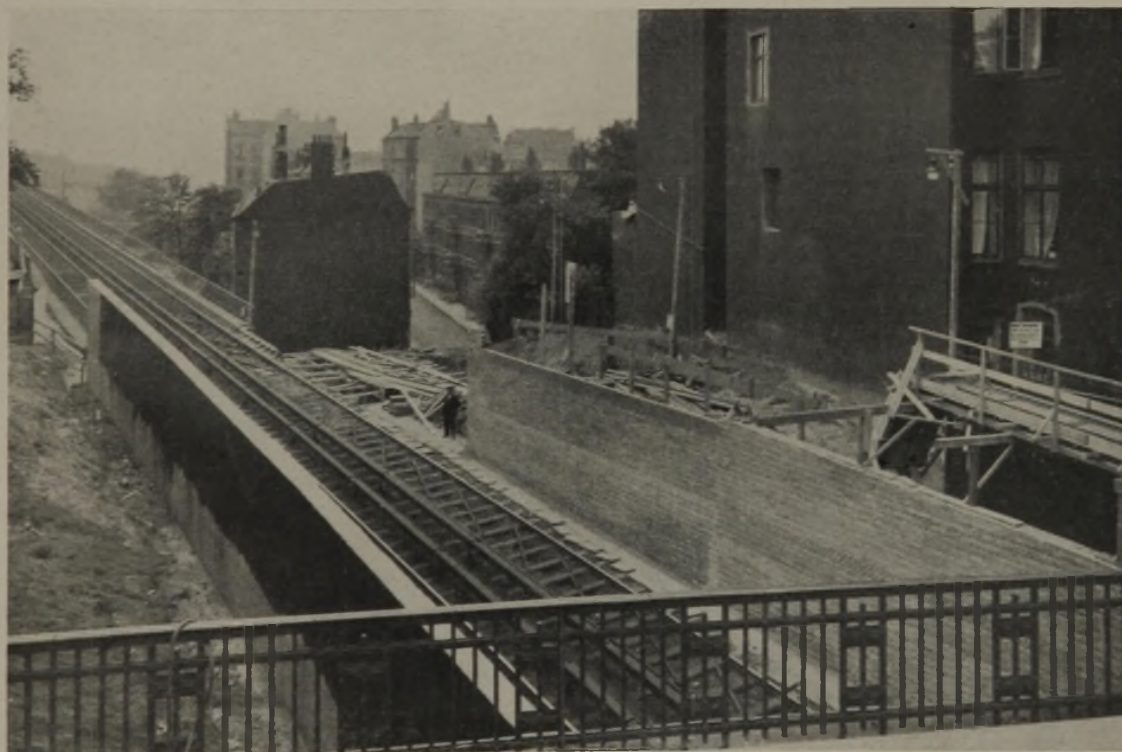
ABB. 1

BLICK AUF DIE BAUSTELLE MIT DEN NEUEN STÜTZMAUERN
Sämtl. Aufnahmen von Phot. Gebr. Dransfeld, Hamburg

Besenbinderhof hindurchgeführt wird (Abb. 1), schräg durchschnitten. Die ganzen Lasten des die Hochbahn überbauenden Teiles mußten also auf die seitlich verbleibenden Grundstücksstreifen übertragen werden.

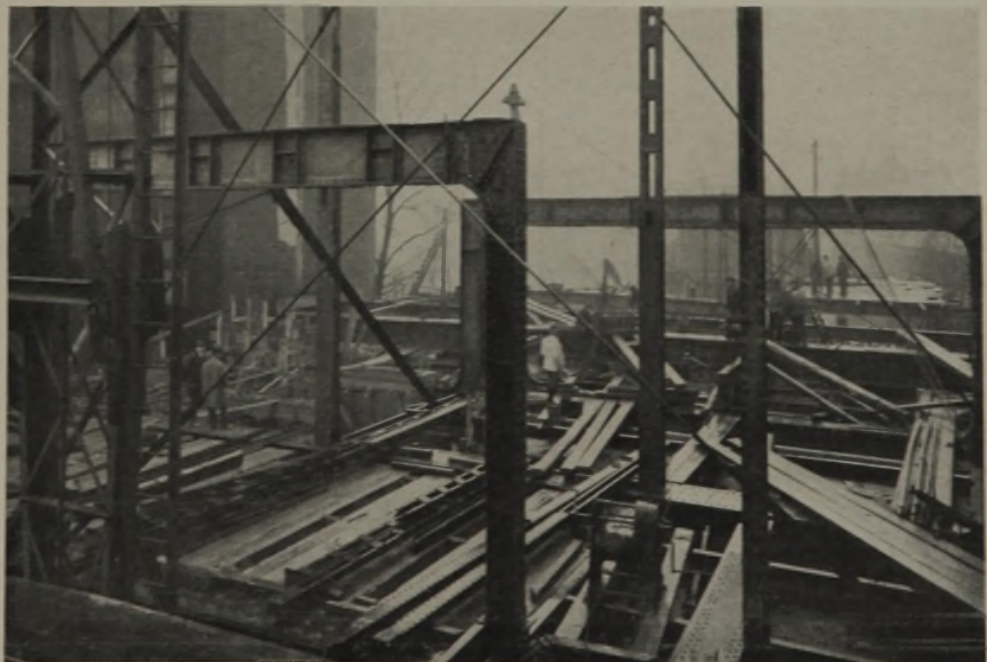
ABB. 27. EISENGERÜST DES
HOCHBAUS

Der weitere Hochbau bot keine Schwierigkeiten mehr und entsprach in der Konstruktion dem Üblichen. Interessant ist nur der Umstand, daß die Frontwand des Erdgeschosses frei über der darunterstehenden Stützmauer schwebt. Die Unterstützung ist durch Kragträger, die auf dem Kastenträger der Frontabfangung liegen und als Gegenlast die Frontpfeiler haben, bewerkstelligt. Abb. 27, S. 25, zeigt eine Frontaufnahme mit dem Zweigelenkrahmen über dem Haupteingang. Am Fuße des rechten Ständers sind die Kragträger für die Aufnahme der Frontwand zu sehen, die noch vor dem Kastenträger der 1. Abfangung steht. Außerdem sind deutlich die Auflagerbleche an den Stützenfüßen zu erkennen, die z. Z. der Aufnahme noch nicht angenietet waren, weil die Stützen noch nicht ausgerichtet sind. Auch die Abfangungsträger sind gut zu erkennen. Abb. 27 schließlich zeigt den Aufbau der eisernen Konstruktion des Hochbaues. —

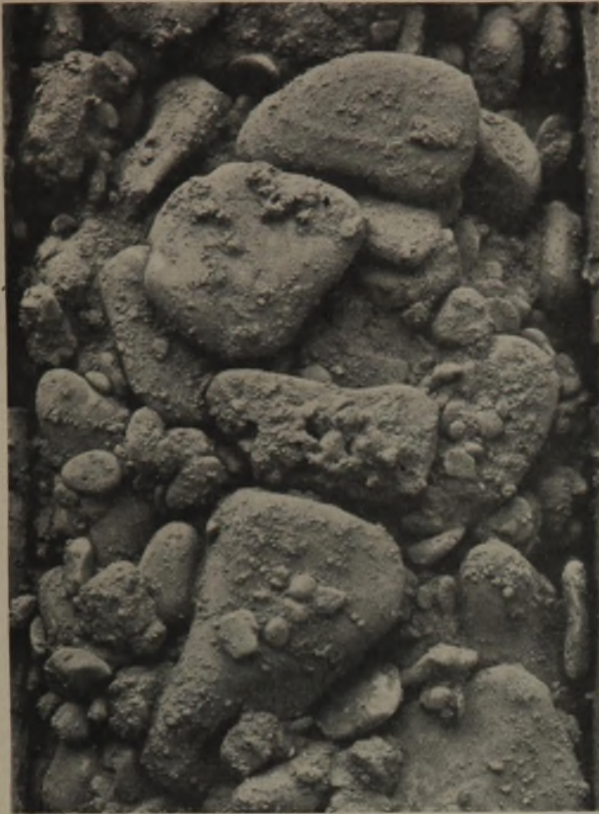
ABB. 1 u. 2

STARK LEHMIGE BETON-ZUSCHLAGSTOFFE
