## Lagerschäden und ihre Ursachen\*)

Von Dir. Dipl.-Ing. W. Jürgensmeyer, Vereinigte Kugellagerfabriken A.-G., Schweinfurt

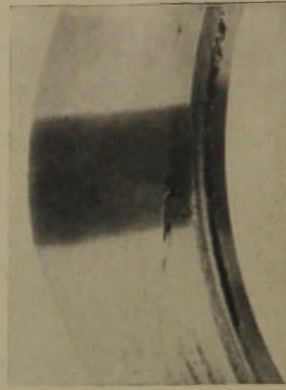
Abb. 7: Abdruck eines Spans auf dem Mantel eines Zylinderrollenlagers

Auf dem Mantel des Außenringes eines Zylinderrollenlagers ist in dem Bild 7 der Abdruck eines großen Spans zu erkennen, der wahrscheinlich bei der Montage des Lagers nicht entfernt wurde. Unter der dauernden Wirkung der Stöße hat sich dieser Span in den Ring eingedrückt. Der Außenring wurde nur im Bereich des Spans unterstützt, so daß nur ein ganz geringer Teil der Laufbahn des Außenringes für die Aufnahme der Last zur Verfügung stand. Die außerordentlich hohe spezifische Belastung an dieser Stelle führte schon nach verhältnismäßig kurzer Laufzeit zu einer Schälung, die der Lage des Spans genau entspricht (Bild 8). Sie ist auf der rech-

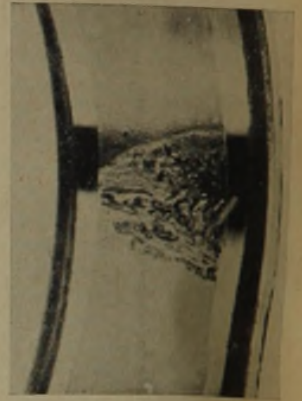
Abb. 8: Der Lage des Spans (Bild 7) entsprechende Schälung

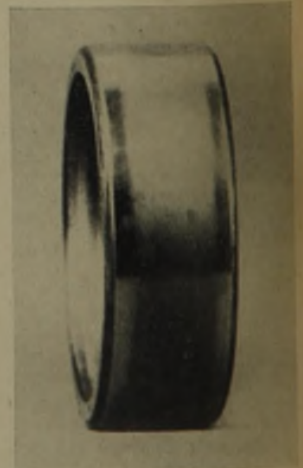
Abb. 11: Mantel eines Außenringes, der nur an den Kanten unterstützt wurde

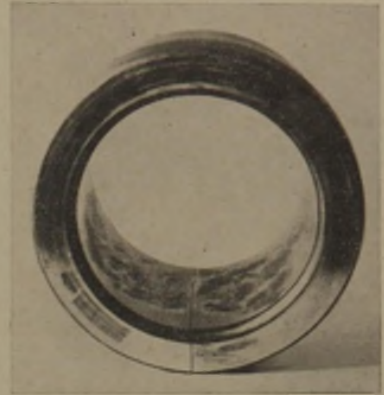
ring und Welle vorhanden ist, sondern nur an den Punkten oder an dem Teil einer Sitzfläche, wo die Auflage nicht satt ist, d. h. wo eine Bewegung des einen Teils gegenüber dem anderen unter hoher Last möglich ist. Dieser Fehler kann entweder bei der Herstellung oder durch Federung unter Belastung entstehen. Bild 14 läßt die ungleichmäßige Auflage gut erkennen. Man sieht, daß ein großer Teil der Bohrung mit Reibrost bedeckt ist. Nur schmale Zonen zeigen keine Veränderung der

Abb. 14: Reibrost in der Bohrung eines Innenringes

geschliffenen Fläche. Der Ring hat also auf einem Zapfen gesessen, der ungewöhnlich große Abweichungen von der wirklichen Zylinderform zeigt. Die weitere Folge des schlechten Sitzes und des Reibrostes ist der quer zur Sitzfläche verlaufende Riß. Eine ungenügende Bearbeitung der Sitzfläche zeigt auch

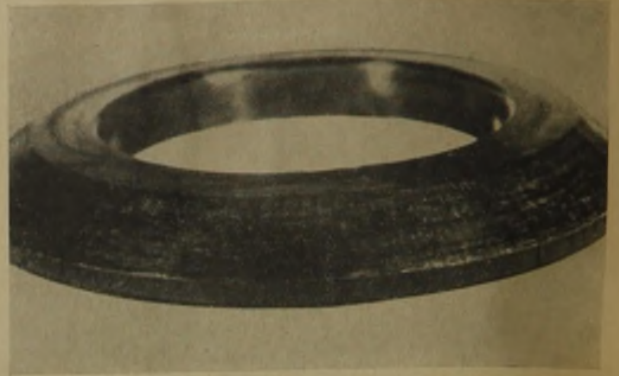
Abb. 18: Gleitrisse in der balligen Fläche einer Gehäusescheibe

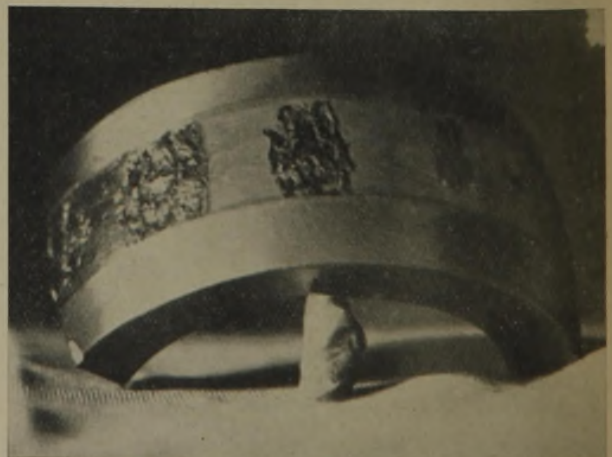
Abb. 28: Weit fortgeschrittene Ausbröckelung der beim Einbau verletzten Stellen der Laufbahn

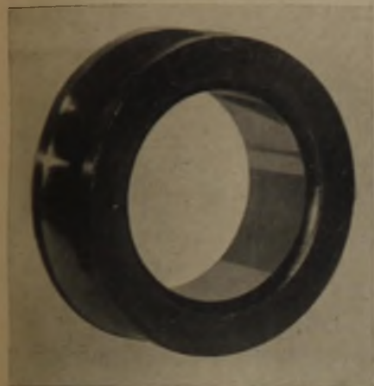
Abb. 32: Hochglanzpolierte (verschlissene) Bohrungsfläche eines Innenringes

Höhe der Belastung und dem verwendeten Schmiermittel zusammen. Die Bohrung des Ringes (Bild 32) ist hochglanzpoliert ohne sonstige Beschädigungen. Trotzdem ist auch dieser Ring unbrauchbar, weil der fortschreitende Verschleiß zu einer immer schnelleren Bewegung des Innenringes führt. Durch das Drehen der Laufringe können aber noch größere Schäden entstehen. Am deutlichsten zeigt dies das Bild 33. An der Seitenfläche des Innenringes kann man einen Streifen einer starken Abnutzung erkennen mit vielen radial verlaufenden Rissen, die in der Vergrößerung des Bildes 34 noch besser sichtbar werden. Es handelt sich um sogenannte Gleitrisse, die durch die Bewegung des Ringes an einer feststehenden Abstandshülse unter hoher Reibung bei ungenügender Schmierung entstanden sind. Solche Gleitrisse können natürlich auch in der Bohrung entstehen, wenn der Ring auf der Welle gleitet. Leider werden sie aber in den meisten Fällen nicht

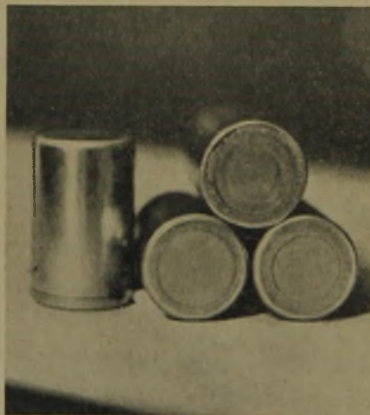
Abb. 39: Freßspuren an den Seitenflächen von Rollen

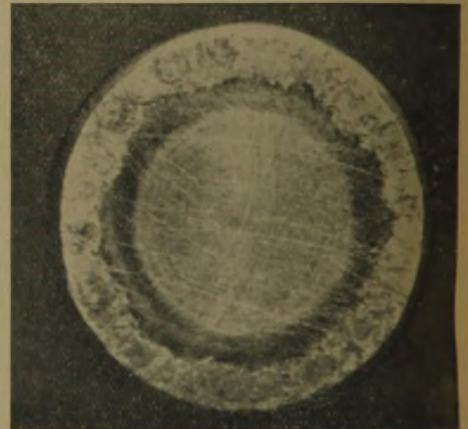
Abb. 40: Freßspuren an der Seitenfläche einer Rolle (schwache Vergrößerung)

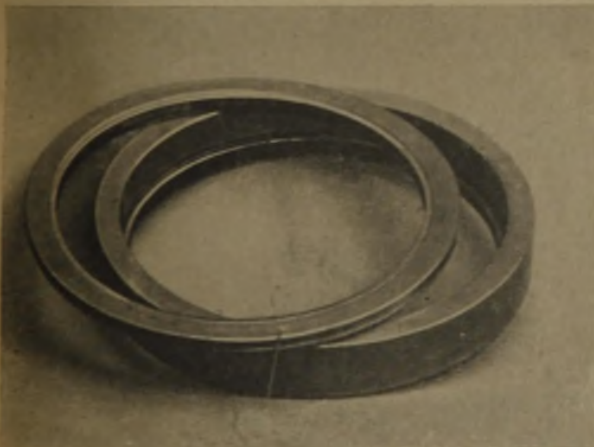
Abb. 43: Verschleiß der Anlagelfläche einer Bordscheibe

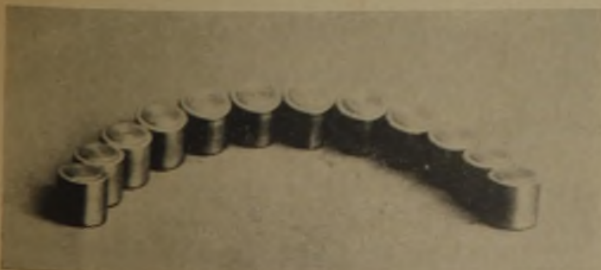
Abb. 44: Verschleiß an den Seitenflächen von Rollen

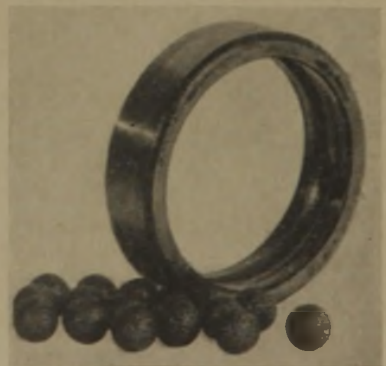
einer starken Verrostung ist im Bild 47 zu sehen. Es ist daher notwendig, die Lager sowohl bei der Montage als auch bei der Aufbewahrung im Magazin vor Rost zu schützen. Ebenso wichtig ist es, daß auch im Betrieb Feuchtigkeit oder Wasser ferngehalten wird, was allerdings bei vielen Maschinen, die mit starkem Wasserzusatz arbeiten, kaum zu erreichen ist. Rost kann aber auch, wie Bild 48 zeigt, durch die Verwendung eines ungeeigneten Schmiermittels entstehen. Das hier benutzte Fett zersetzte sich im Lager. Die ausgeschiedenen Bestandteile führten zu einer Korrosion der Laufbahn. Es ist klar, daß derartige Schmiermittel für Wälzlager nicht geeignet sind. Im Zusammenhang mit dem Verschleiß durch Fremdkörper

Abb. 47: Sehr stark verrostete Kugeln

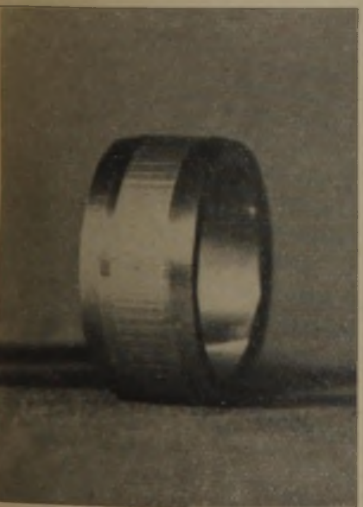
Abb. 57: Riffelbildung durch sehr zahlreiche Mulden bei einem Zylinderrollenlager-Innenring

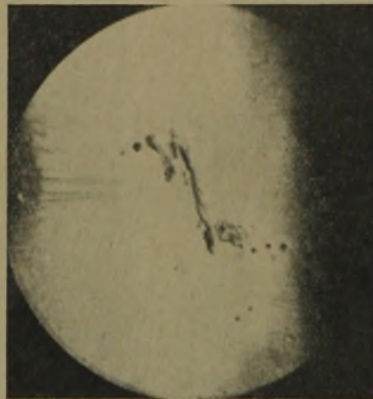
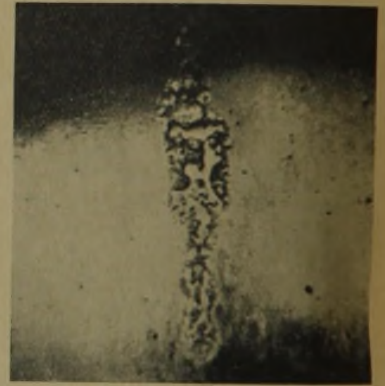
Abb. 64: Zickzackartige Beschädigung der Lauffläche zweier Zylinderrollen durch Stromüberschlag; a) normale Größe

Abb. 64b: Starke Vergrößerung

Abb. 64c: Sehr starke Vergrößerung

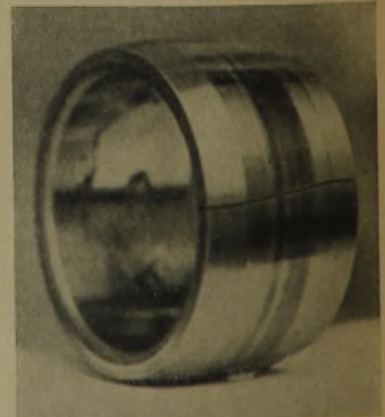
es aber für den Verbraucher von Bedeutung ist, auch diese Fehler kennenzulernen, sollen im folgenden einige markante Bilder gezeigt werden. Bild 65 zeigt einen quer zur Laufbahn liegenden Riß und parallel dazu einen Anriß. Hier handelt es sich offenbar um Schlackeadern, die erst durch das Überwalzen der Rollen geöffnet wurden und schließlich zu dem Bruch führten. Auch das Bild 66 zeigt einen Riß, der quer zur Laufbahn verläuft, außerdem aber Risse neben der Laufspur. Die eigenartige Ausbildung dieser Risse läßt darauf schließen, daß hier ebenfalls ein Materialfehler vorgelegen

Abb. 65: Riß und Anriß in dem Innenring eines Zylinderrollenlagers
