Großzahl-Untersuchungen über die Ursachen von Radreifen- und Schienenbrüchen.

Von Alfred Pusch in Berlin*).

[Bericht Nr. 609 des Werkstoffausschusses des Vereins Deutscher Eisenhüttenleute im NSBDT.**.)

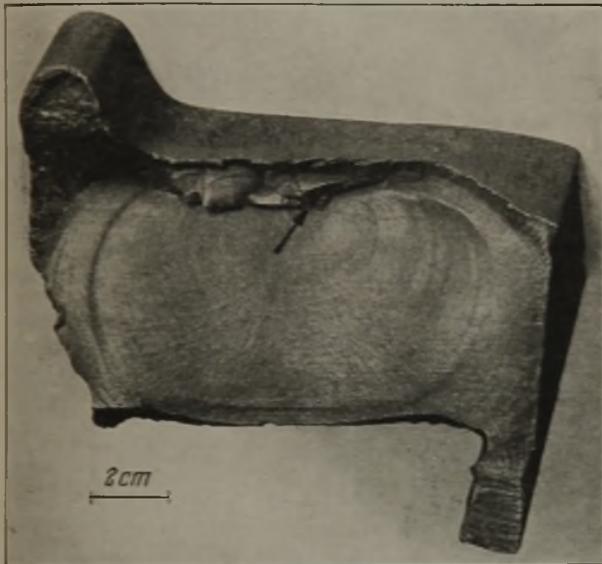
Bild 1. Innendauerbruch an Lokomotivradreifen.

Da auf eine vollständige Wiedergabe und Beschreibung sämtlicher Brucharten verzichtet werden muß, seien nur einige Beispiele herausgegriffen. So zeigt *Bild 1* einen ausgedehnten Innendauerbruch, der von der mit einem Pfeil gekennzeichneten Stelle etwas unterhalb der Radreifenlauffläche ausgegangen ist, und zwar von einem Spannungsriß. In *Bild 2* ist der Dauerbruch a ebenfalls von der mit einem Pfeil bezeichneten Stelle etwa 4 mm unterhalb der Lauffläche ausgegangen. Er ist jedoch dann in eine andere Ebene b übergegangen, die etwa parallel zur Bruchebene a und unter einem Winkel von etwa 45° geneigt zur Lauffläche steht. Die Entstehungsursache der Innendauerbrüche, die fast nur bei den härteren Lokomotivradreifen anzutreffen sind, war im Anfang stark umstritten, doch dürfte nunmehr feststehen⁷⁾, daß Spannungs- (Abkühlungs-) Risse den Anlaß zur Entwicklung des Dauerbruchs im Innern des Reifens gegeben haben. Ähnlich

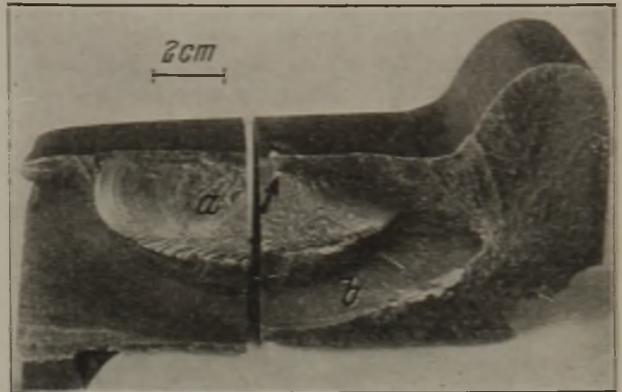
Bild 2. Radreifen mit doppeltem Innendauerbruch.

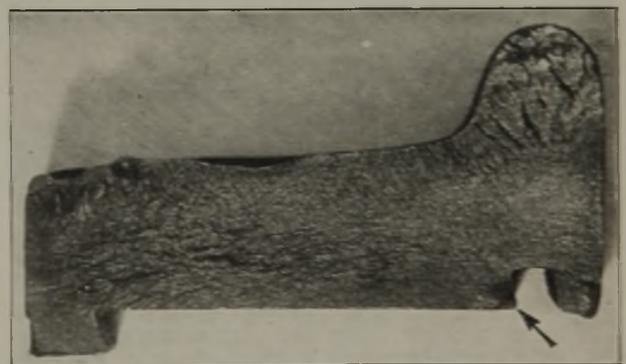
Die zweite Gruppe umfaßt die Außendauerbrüche, die ihre Ursache in Spannungsspitzen oder Verletzungen der Reifenaußenseite (Zugseite) haben. So zeigt *Bild 3* einen von der spitz auslaufenden Sprengringnutkante (siehe Pfeil) ausgehenden kleinen Dauerbruch. Ein solcher geht vielfach auch von einer schlecht abgerundeten schwalbenschwanzförmigen Auflagekante aus. Die beiden Kanten sollen deshalb zur Vermeidung von Spannungsspitzen nach neueren Bearbeitungsvorschriften abgerundet werden. Als Oberflächenverletzungen wirken Rostnarben an der Auflagefläche der Reifen sowie Druckstellen als Folge einer ungleichmäßigen Reifenaufgabe.

Bild 3. Dauerbruch an Radreifen, von der Sprengringnutkante ausgehend.

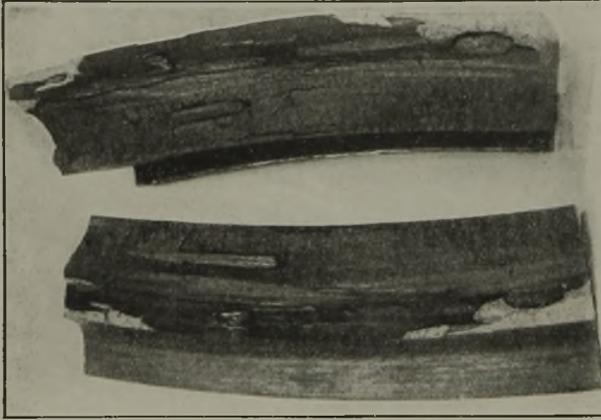
Die Faserbrüche infolge eines Lunkers, für die *Bild 4* ein Beispiel gibt, leiten über zu den Kurzbrüchen, deren Ursachen mannigfaltig, zum Teil auch unbekannt sind. Es sei hier der Kurzbruch von einer Bremsstelle der Lauffläche herausgegriffen. Werden auf einen Lokomotivradreifen, z. B. bei Schnellbremsungen aus hoher Geschwindigkeit, durch den Anpreßdruck der Bremsklötze starke Warmwirkungen ausgeübt, so kann der vom Bremsklotz „be-

Bild 4. Faserbruch an Radreifen in Längsrichtung.

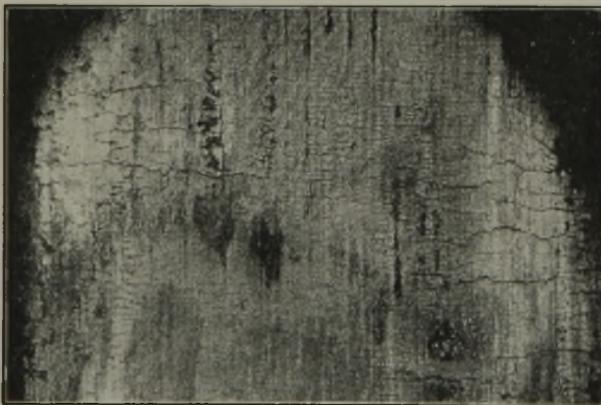
arbeitet“ Teil der Lauffläche zahlreiche feine Querrisse erhalten, wie sie *Bild 5* zeigt. Die Gefügeuntersuchung ergibt hier dunkel geätzte, schmale Randzonen umgewandelten Gefüges mit kurzen, feinen, senkrecht zur Lauffläche verlaufenden Anrissen. Diese keilförmig in den Baustoff eindringenden, nur etwa 1 mm tiefen Anrisse liegen in der martensitisch-sorbitischen Anlaßzone und können als Härterisse bezeichnet werden, die bei schroffer Abkühlung der bis über den A_{c_3} -Punkt erwärmten Randzonen der Lauffläche als Folge von plötzlichen Volumenveränderungen

Bild 5. Lauffläche eines Lokomotivradreifens mit Querrissen. ($\times 5$.)

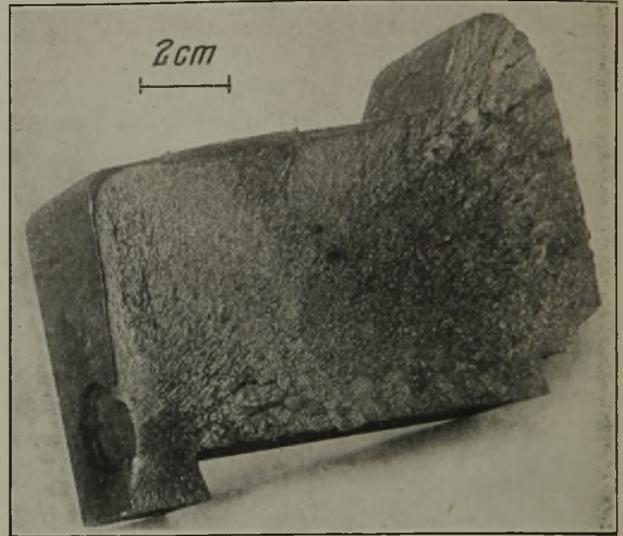
Als ein weiteres Beispiel für einen Kurzbruch zeigt Bild 6 einen körnigen Querbruch, der von einer zu tief oder bei zu niedriger Temperatur eingeschlagenen Stempelung an der Stirnfläche des Reifens ausstrahlt. Vereinzelt kommen bei Lokomotivradreifen ferner Kurzbrüche nach Bild 7 vor, und zwar schon nach sehr kurzer Betriebszeit. Der körnige Querbruch zeigt eine ausgedehnte, im Bild schwarz erscheinende Kernzone mit ausgeprägt blauen Anlauffarben. Offenbar liegt hier ein Spannungsriß vor, der schon bei der Herstellung des Reifens in der Blauwärme entstanden ist (bei der Abkühlung nach dem Walzen) oder auch beim Aufziehen des Reifens auf die Felge.

Bild 6. Bruch am Radreifen vom Stempeldruck aus.

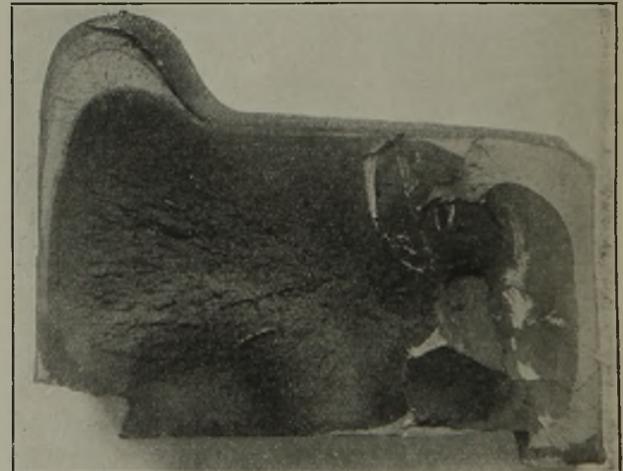
Bild 7. Querbruch eines Treibradreifens mit Anlauffarben. (Spannungsriß.)

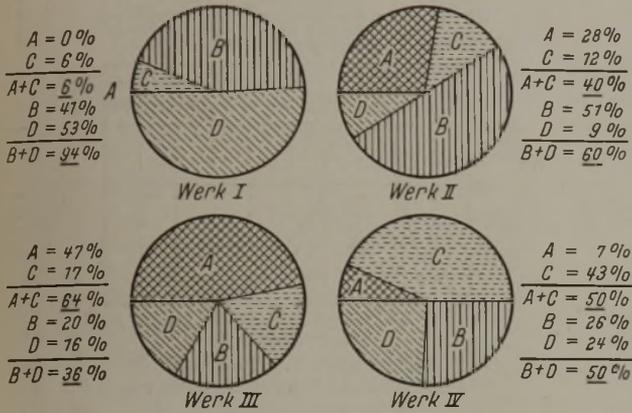
Radreifen in entsprechender Menge beteiligt waren, doch konnten einwandfreie zahlenmäßige Unterlagen hierüber nicht gebracht werden. Dagegen ist es möglich, Vergleiche zwischen der Häufigkeit der wichtigsten Brucharten bei den genannten Werken zu ziehen. Nach Bild 8 ist das Werk I

Gruppe A : Innendauerbrüche Gruppe C : Faserbrüche
 " B : Außendauerbrüche " D : Kurzbrüche
 Bild 8. Verteilung der Brucharten bei Lokomotivradreifen auf die Lieferwerke.

mit Innendauerbrüchen überhaupt nicht, das Werk II mit 28 % und das Werk III sogar mit 47 % aller Brüche vertreten, das Werk IV dagegen nur mit 7 %. Hierbei ist allerdings zu beachten, daß beim Werk III 80 % aller Rad-

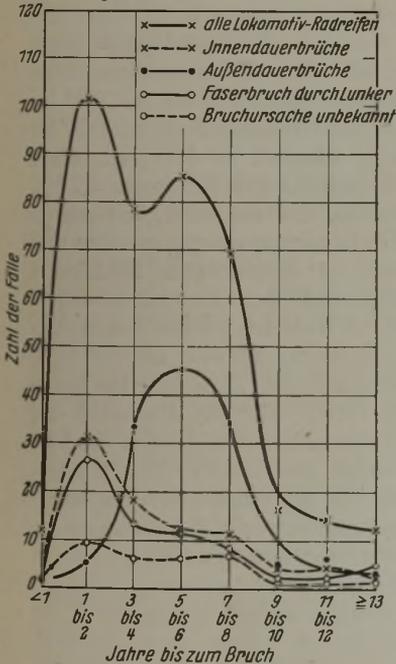
Bild 9. Häufigkeit der Jahre bis zum Bruch bei den untersuchten Lokomotivradreifen.

Unter der Laufzeit der Radreifen bis zum Bruch sei die Zahl der Jahre von der Herstellung des Reifens (Stempelzeichen, Walzjahr) bis zu seinem Bruch verstanden. Bild 9 gibt die Häufigkeiten der Jahre bis zum Bruch bei allen Lokomotivradreifen sowie unterteilt nach den vier Hauptgruppen der wichtigsten Bruchursachen wieder. Die Häufigkeitskurve für alle Radreifen hat einen Höchstwert bei 1 bis 2 Jahren und einen Nebenhöchstwert bei 5 bis 6 Jahren. Dieser ist bedingt durch die Kurve für die Außendauerbrüche, die einen gut ausgeprägten Höchstwert bei 5 bis 6 Jahren aufweist. Demnach brechen die Reifen mit von der Sprengringnut- oder Anlagelante, von Rostnarben und Druckstellen ausgehenden Dauerbrüchen im allgemeinen nach einer wesentlich größeren Zahl von Jahren als die Reifen mit Innendauerbrüchen (Spannungsrisse) und Lunkern. Denn die Häufigkeitskurven für diese beiden Bruchursachen weisen einen deutlichen Höchstwert bei nur 1 bis 2 Jahren auf. Es liegen hier Herstellungsfehler vor, die schon nach verhältnismäßig kurzer Zeit zum Bruch führen. Bei den weniger zahlreichen Brüchen mit unbekannter Ursache (unterste Kurve) ist eine besondere Gesetzmäßigkeit nicht vorhanden.

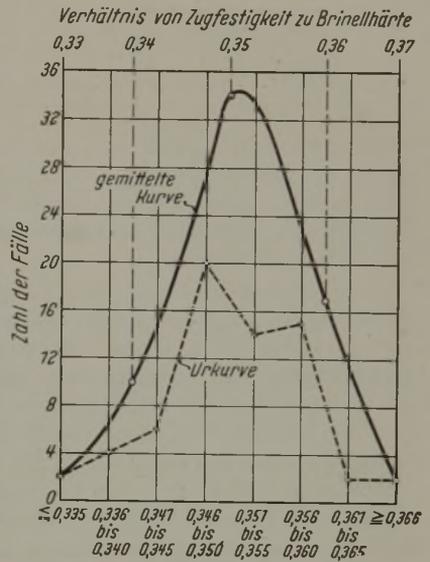
Bild 10. Häufigkeitskurven für das Verhältnis von Zugfestigkeit zu Brinellhärte bei Lokomotivradreifen.

Bei fast allen gebrochenen Lokomotivradreifen wurde aus der am Querschnitt ermittelten Brinellhärte (Mittelwert von 12 Eindrücken) die Zugfestigkeit mit dem Faktor 0,36 berechnet. Die Untersuchung der Häufigkeitsverteilung ergab, daß der Höchstwert bei etwa 90 kg/mm², also nur wenig unter der in den Lieferbedingungen der Reichsbahn⁶⁾ vorgeschriebenen oberen Grenze von 92 kg/mm² liegt. Etwa ein Drittel aller Reifen überschreitet diese Grenze, was jedoch zum Teil auf die Lage der Härteeindrücke am Querschnitt zurückzuführen ist.

wert bei 0,35. Mithin wäre dieser Zahl für die Umrechnung von Brinellhärte in Zugfestigkeit bei den Lokomotivradreifen der Vorzug zu geben, da sie für die meisten Fälle genauer ist als die bisher gebräuchliche Zahl 0,36 nach DIN 1605. Der verhältnis-

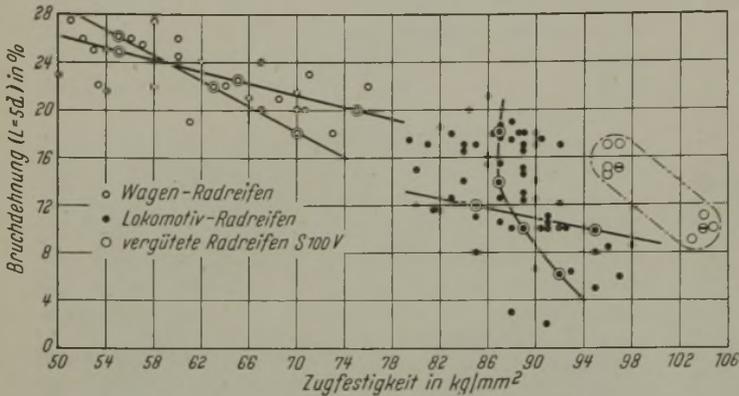
Bild 11. Verhältnis von Zugfestigkeit zu Bruchdehnung bei Radreifen.

Das Verhältnis von Zugfestigkeit zu Bruchdehnung bei den gebrochenen Lokomotiv- und Wagenradreifen geht aus Bild 11 hervor. Wie zu erwarten, nimmt die Bruchdehnung mit steigender Zugfestigkeit im allgemeinen ab, doch tritt diese Gesetzmäßigkeit bei den Wagenradreifen (auf der Abszisse der Bereich von 50 bis 76 kg/mm^2 Zugfestigkeit) wesentlich deutlicher in Erscheinung als bei den Lokomotivradreifen (80 bis 98 kg/mm^2). Die durch Kreise angedeuteten höheren Dehnungswerte (rechts) beziehen sich auf vergütete Reifen der Sonderstahlgüte S 100 V und scheiden für die weitere Betrachtung aus. Durch beide Streufelder wurde nach dem Verfahren von K. Daeves⁸⁾ je ein Korrelationskreuz gelegt. Allgemein gilt nun, daß je kleiner der Winkel ist, unter dem sich die beiden Geraden eines Korrelationskreuzes schneiden, desto enger sind die Beziehungen der beiden Eigenschaften zueinander. In dem einen Grenzfall, wenn die Geraden einander decken, besteht eine eindeutige lineare Gesetzmäßigkeit, im anderen Grenzfall, wenn sie aufeinander senkrecht stehen, überhaupt keine gesetzmäßige Beziehung zwischen den beiden Eigenschaften. Im vorliegenden Fall ergibt sich nun für die Wagenradreifen eine recht enge Beziehung von Zugfestigkeit und Bruchdehnung, bei den Lokomotivradreifen mit ihrem auseinandergesetzten Streufeld ist sie lockerer. Der Grund hierfür liegt wohl darin, daß die Streuungen der Zugfestigkeits- und Bruchdehnungswerte bei den harten Stählen an sich schon größer sind als bei den weicheren Stahlsorten, da sich bei den ersten kleine örtliche Fehlstellen, Schlackeneinschlüsse, feine Innenrisse u. dgl. oder auch die bereits erwähnten geringsten Abweichungen von einer mäßigen Einspannung des Zerreißstabes wesentlich stärker auswirken.

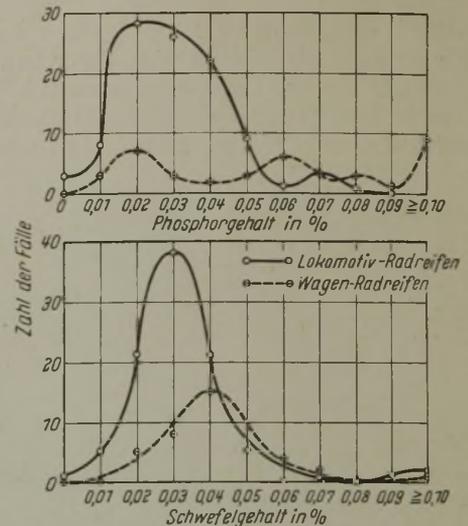
Bilder 12 und 13. Häufigkeit des Phosphor- und Schwefelgehaltes von gebrochenen Radreifen.

Zusammenfassend ist zu sagen, daß die Phosphor- und Schwefelgehalte der gebrochenen Lokomotivradreifen in üblichen Grenzen liegen und praktisch überhaupt nicht als Bruchursache in Frage kommen, während der Phosphorgehalt der Wagenreifen stärker streut und in einigen Fällen schon bedenklich hoch ist. Zum Vergleich sei noch kurz auf die Ergebnisse von Schmelzungsanalysen eines größeren Radreifenwerkes eingegangen, die dem Verfasser dankenswerterweise zur Verfügung gestellt wurden. Die 20 Analyseergebnisse von Lokomotivradreifen, großzahlmäßig ausgewertet, ergaben einen Häufigkeitshöchstwert

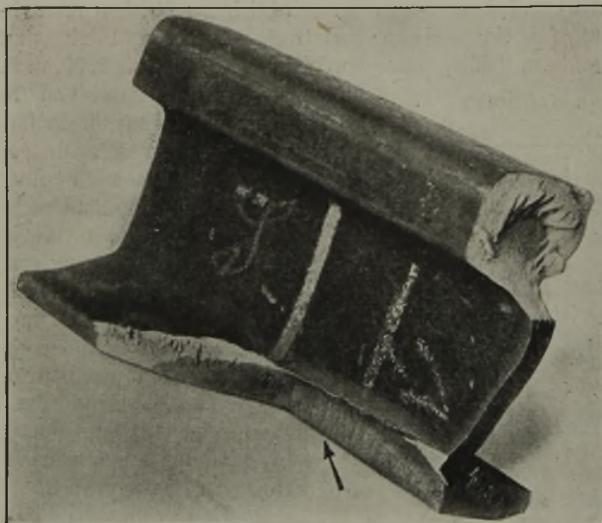
tritt der in Bild 15 dargestellte Bruch auf. Derartige Fußrisse, die überwiegend bei starker Kälte (bei etwa — 10 bis — 30°) auftreten, gehen von mehr oder weniger lang

ausgewalzten, nicht verschweißten Randblasen an der Fußsohle aus. Die etwa 1 mm breite Randzone der Fußunterseite in Bild 15 (siehe Pfeil) zeigt eine solche Randblase, die vermutlich schon beim Durchgang der Schiene durch die Rollenrichtmaschine aufgerissen und nachher durch die

Betriebsbeanspruchungen bis zur ganzen Höhe des Fußes weiter gebrochen ist (dunkle Zone). Dieser Anriß bildet dann, besonders unter der Einwirkung starker Kälte, den Anlaß zur Entstehung des Querbruches.

Bild 15. Fußlängsriß in einer Schiene, von Randblase ausgehend, mit anschließendem Querbruch.

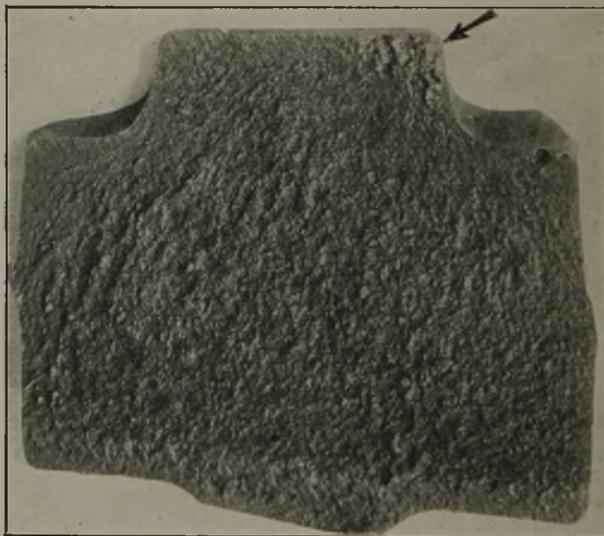
Bild 16. Kurzbruch einer Herzstückschiene mit verbrannter Ecke.

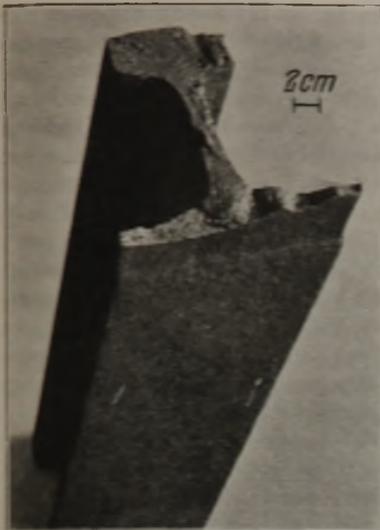
Bild 17.

Als Beispiel für Korrosionswirkungen zeigt *Bild 17* einen Querbruch, der von Rostnarben im Schienenfuß ausgeht, dessen Unterseite außerdem noch durch das Arbeiten an der Schwellenaufgabe geschwächt ist. Die Mehrzahl der Korrosionsbrüche geht jedoch von Rostnarben an den Wandungen der Löcher aus, vor allem bei solchen Schienen, die entweder in Industrieluft oder im Tunnel liegen. Besonders hier bewirken die schwefeldioxydhaltigen Rauchgase der Lokomotiven in Verbindung mit der erhöhten Luftfeuchtigkeit einen verstärkten Korrosionsangriff. *Bild 18* zeigt einen vom Stoßende ausgehenden Bruch, der auf Rostnarben im Steg zurückzuführen ist.

Querbruch von Korrosionsfurchen, im Schienenfuß ausgehend.

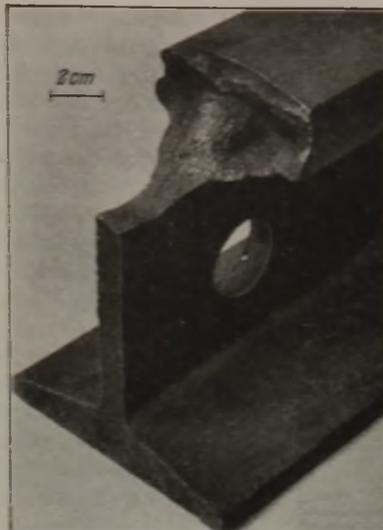
Bild 18.

Schienenbruch am Stoßende mit Rostgruben im Steg.

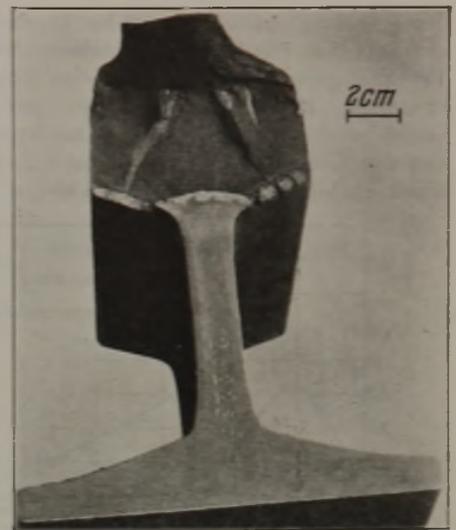
Bild 19.

Dauerbruch einer Schiene an einer Radschleuderstelle.

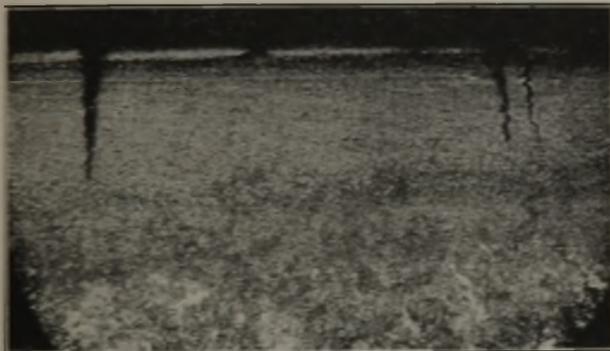
Bild 20. Anrisse in einer sorbitischen Bremszone von Schienen.

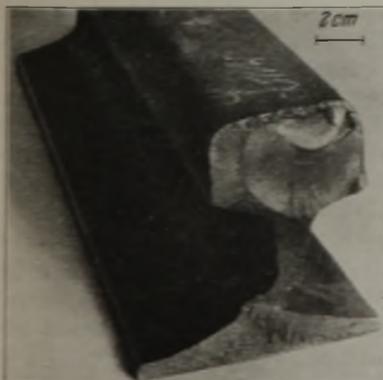
Bild 21.

Aus der Gruppe über sonstige Brucharten zeigt *Bild 21* einen Dauerbruch im Kopf, der von einer ausgeschweißten Schleuderstelle ausgeht. Es ist dies eine neu-

artige Bruchform, deren Ursache entweder darauf zurückzuführen ist, daß die vom Radschleudern herrührenden Anrisse oder Dauerbrüche vor dem Zuschweißen nicht genügend tief ausgekreuzt und somit nicht vollständig entfernt worden sind, oder darauf, daß durch eine unsachgemäße Anwärmung vor dem Auftragschweißen infolge falscher Flammeneinstellung (Sauerstoffüberschuß in der Schweißflamme) Entkohlungen und Risse aufgetreten sind.

Das nierenbruchähnliche Aussehen des Dauerbruches deutet darauf hin, daß bei der Abkühlung nach dem Schweißen feine Bisse entstanden sind, die infolge ihrer Kerbwirkung den Dauerbruch einleiteten. Es ergibt sich hier eine Ähnlichkeit zu den beschriebenen Nierenbrüchen, bei denen die

Dauerbruch im Kopf einer Schiene infolge Aufschweißung.

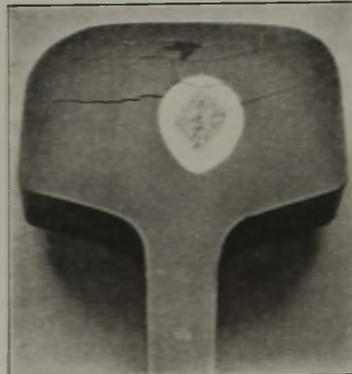
Ausgangsrisse während der Abkühlung nach dem Walzen entstehen. Eine ältere Bruchform ist dagegen die in Bild 22 dargestellte. Der Schienenkopf ist längs einer weichen Einlage, die den Anlaß zur Entwicklung von Dauerbrüchen gegeben hat, aufgebrochen. Vermutlich handelt es sich hier um Versuchsausführungen mit dem Gedanken, dem Schienenkopf durch den weichen Eisenkern eine größere Elastizi-

Bild 22. Querrisse in einer Schiene, von einem weichen Kern ausgehend. (Aetzung mit Kupferammonchlorid-Lösung.)

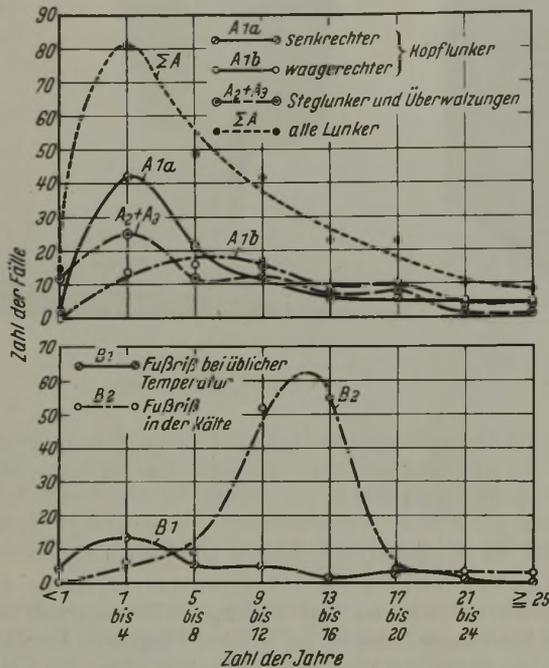
Bilder 24 und 25. Zahl der Jahre bis zum Bruch bei Schienen mit Lunkern und Fußrisse.

Die Häufigkeiten für die Liegedauer bis zum Bruch bei Schienen mit Lunkern und Fußrisse gibt Bild 24 wieder. Für sämtliche Lunkerbrüche liegt der Höchstwert der Häufigkeit bei 1 bis 4 Jahren. Bis dahin steigt die Kurve (ΣA) steil an, um dann allmählich bis zu einer größten Liegedauer von 25 Jahren und darüber abzufallen. Ähnlich verlaufen die Kurven für den senkrechten Kopflunker (A1a) und den Steglunker nebst Ueberwalgung (A2 + A3), während der Häufigkeitshöchstwert für die Brüche mit waagerechtem Kopflunker (A1b) nur schwach ausgebildet ist und bei 5 bis 12 Jahren liegt. Die höhere

Bei den Schienen mit Fußbrüchen (Bild 25) zeigen die Häufigkeitskurven wesentliche Unterschiede, je nachdem ob der Bruch bei üblicher Temperatur (B1) oder bei strenger Kälte (B2) eingetreten ist. Während die Kurve B1 einen schwach ausgebildeten Höchstwert bei 1 bis 4 Jahren (etwa wie bei den Lunkerbrüchen) aufweist, zeigt B2 einen scharf ausgeprägten Höchstwert bei 9 bis 16 Jahren. Noch deutlicher zeigt dies Bild 26. Die Urkurve für die Kältebrüche weist einen Höchstwert bei 13 Jahren auf. Diese Schienen sind durchweg in dem strengen Winter 1928/29 gebrochen und in den Weltkriegsjahren 1915/18 gewalzt worden. Es hat sich ferner gezeigt, daß diese Schienen überwiegend von einem bestimmten Werk stammen. Schienen mit dem gleichen Walzzeichen sind dann in dem ebenfalls sehr

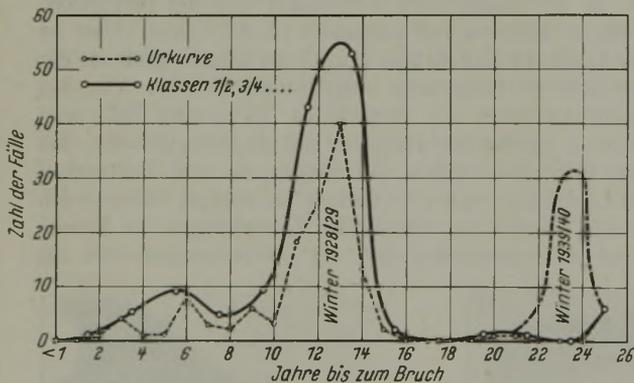
Bild 26. Liegedauer in der Kälte gebrochener Schienen mit Fußrisse (B2).

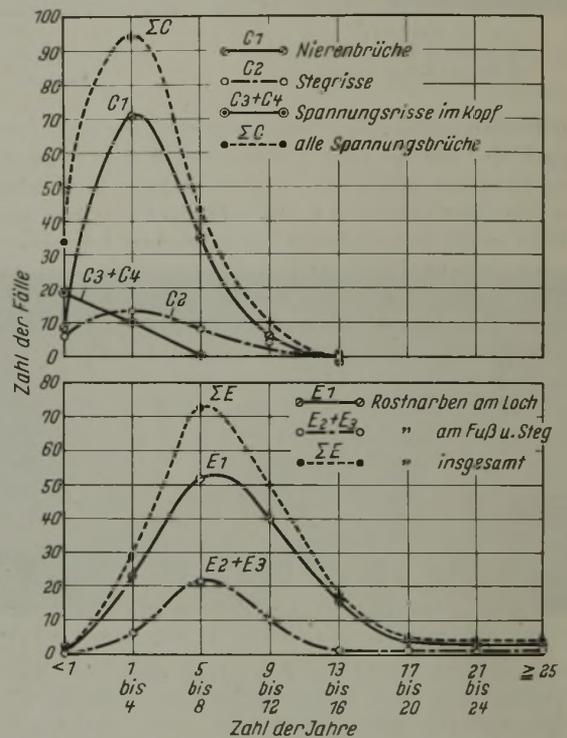
Bilder 27 und 28. Liegedauer der Schienen mit Spannungsrisse und Rostnarben.

Die Liegedauer aller Schienen mit Spannungsrisse (Bild 27, Kurve ΣC) hat einen ausgeprägten Höchstwert bei 1 bis 4 Jahren. Die Häufigkeitskurve für die Nierenbrüche (C1) verläuft ganz ähnlich, während Schienen mit Spannungsrisse im Kopf ohne Nierenbildung (C3 + C4) überwiegend schon in weniger als einem Jahr brechen. Die an sich wenig zahlreichen Schienen mit Spannungsrisse im Steg haben einen schwach ausgebildeten Höchstwert der Häufigkeit bei 1 bis 4 Jahren. Längere Zeit behaupten

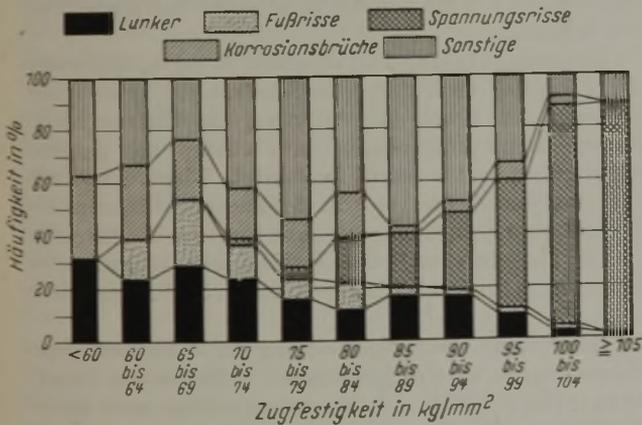
Bild 29. Häufigkeit der Brucharten bei Schienen in Abhängigkeit von ihrer Zugfestigkeit.

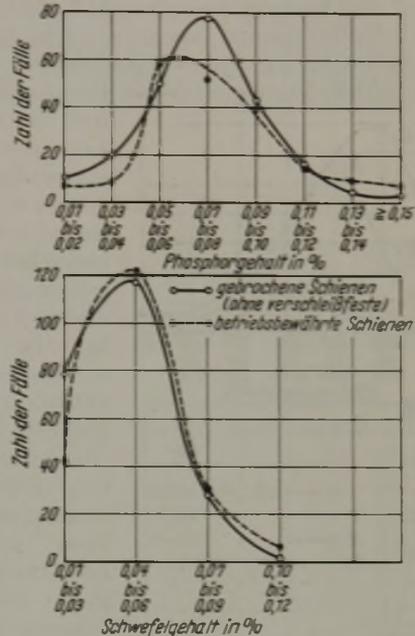
Bilder 30 und 31. Häufigkeiten des Phosphor- und Schwefelgehaltes gebrochener und betriebsbewährter Schienen.

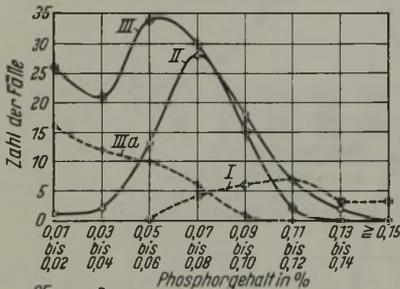
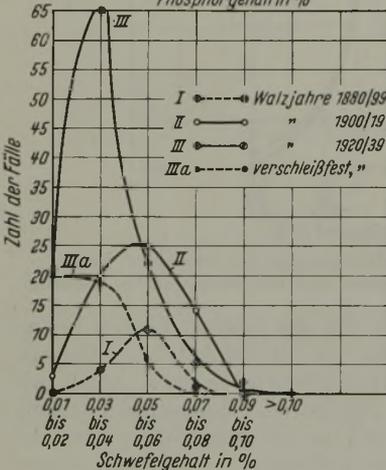
Bilder 32 und 33. Phosphor- und Schwefelgehalte gebrochener Schienen in Abhängigkeit von dem Walzjahr.

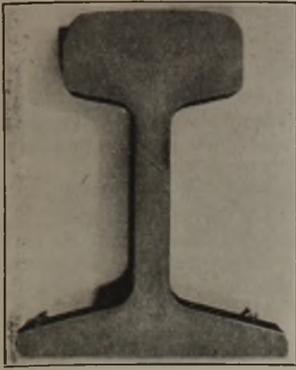
Durch eine Querschnittsätzung mit Kupferammonchlorid wurde an 857 gebrochenen Schienen der Seigerungsgrad ermittelt. Die Bewertung erfolgte nach den in den Bildern 34 bis 37 wiedergegebenen vier Seigerungsstufen. Die Untersuchung der Häufigkeiten ergab, daß ihr Höchstwert bei Seigerungsgrad 1 (schwach) liegt. Von sämtlichen gebrochenen Schienen weisen rd. 80 % gar keine oder eine nur schwache, rd. 12 % eine mittlere und nur 8 % eine starke Entmischung auf. Es ergibt sich demnach, daß auch die Stärke der Seigerung bei den Schienenbrüchen eine nur untergeordnete Rolle spielt. Diese Ergebnisse decken sich mit den obenerwähnten Großzahl-Untersuchungen an betriebsbewährten Schienen⁹⁾ nahezu vollständig, so daß also hinsichtlich des Seigerungsgrades zwischen gebrochenen und nicht gebrochenen Schienen kein Unterschied besteht. Fehler im Feingefüge waren, soweit sie als Bruchursache in Frage kommen, nur in verschwindend geringem Umfange vorhanden, so daß von einer zahlenmäßigen Auswertung abgesehen werden konnte.

Bild 34
Seigerungsgrad 0 (keine)

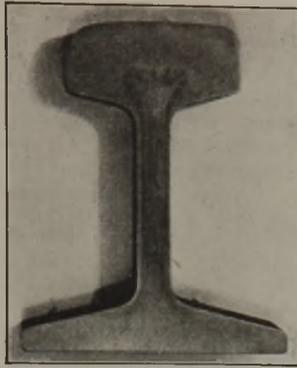
Bild 35
1 (schwach)

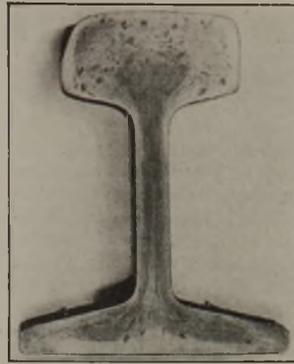
Bild 36
2 (mittel)

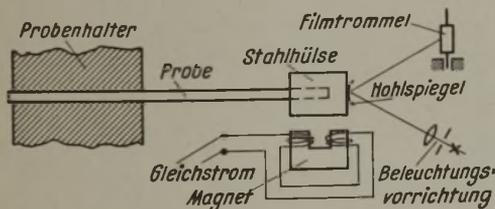
Bild 3. Versuchsanordnung zur Dämpfungsmessung.

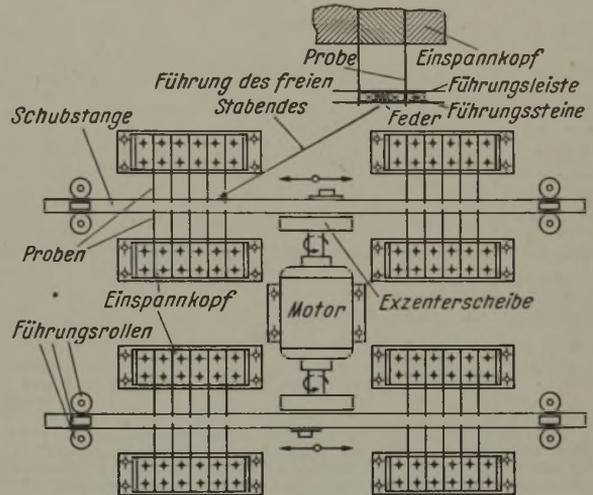
Bild 4. Schematische Darstellung der Vielprobenmaschine für Wechselversuche nach J. R. Townsend und O. H. Greenall.

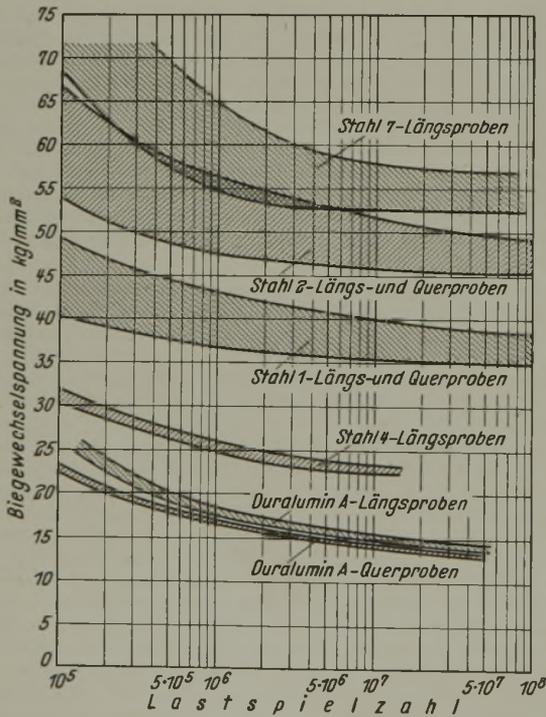
Für einige der Versuchswerkstoffe enthält Bild 5 die bei den Wechselversuchen mit etwa 10 bis 40 Einzelproben erhaltenen Spannungs-Lastspielzahl-Schaulinien. Geringe Streuungen in den Versuchswerten, die in den schraffierten Bereichen liegen, weisen die Leichtmetalllegierungen und die Stähle Nr. 3 und 4 auf; bei den übrigen Stählen dagegen umfassen die Versuchswerte einen beträchtlichen Streubereich (Stahl Nr. 1, 2 und 7). Während der Einfluß der Probenlage zur Walzrichtung auf den Verlauf der Wöhler-Linien und auf die Höhe

Bild 5. Spannungs-Lastspielzahl-Schaullinien von biegewechselbeanspruchten Blechproben aus austenitischem Stahl und Duralumin.

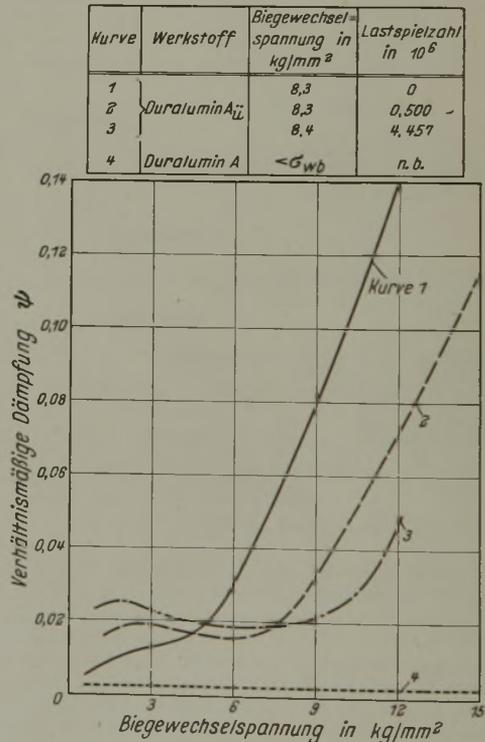
Bild 6. Amplituden- und Zeitabhängigkeit der Dämpfung von Duralumin.

Als Beispiel sind in den Bildern 6 und 7 die Dämpfungskurven von Leichtmetall- und Stahlproben wiedergegeben. Die Kurven 1 bis 3 in Bild 6 stellen die Dämpfungskurven einer nur wenig oberhalb der Wechselfestigkeit belasteten Probe der Legierung Duralumin A₁₁ dar. Mit wachsender Beanspruchungsdauer tritt bei den höheren Biegewechselspannungen eine Abnahme und bei kleinen Spannungsausschlägen (< 5 kg/mm²) eine Zunahme der Dämpfung ein, wobei sich bei Belastungen von etwa 1 bis 2 kg/mm² ein Höchstwert im Verlauf der Dämpfungskurven ergibt. Die Ursache hierfür ist, wie bereits M. Hempel⁶⁾ in einer früheren Untersuchung nachwies, auf die Ent-

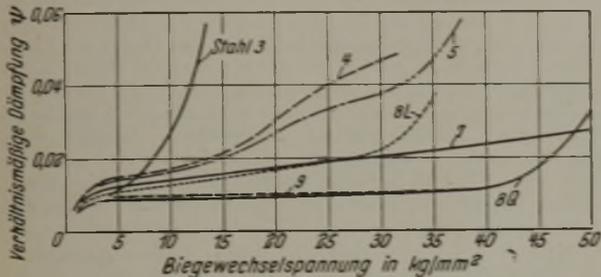
Bild 7. Amplitudenabhängigkeit der Dämpfung verschiedener Chrom-Nickel-Stähle nach Zahlentafel 1. (Die Buchstaben L und Q des Stahles Nr. 8 kennzeichnen die Probenentnahme längs und quer zur Walzrichtung).

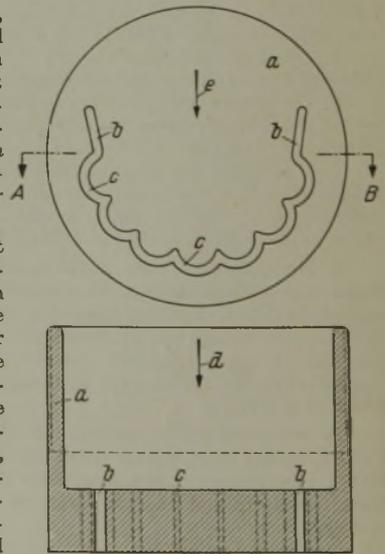
Schnitt A-B

Die Düse a ist mit ihren oberen Schlitzöffnungen b nach außen erweitert und der übrige Teil der Düse (U-förmiger Bogen) in kreisförmige Einzelmulden c unterteilt. Dadurch wird die Oberfläche des hindurchgeführten Dampfstrahls, dessen Einstromrichtung durch Pfeil d angedeutet ist, um ein Mehrfaches vergrößert und die Zerteilung der nach Pfeilrichtung e einfallenden flüssigen Schlacke erheblich verfeinert.
