DER STAHLBAU

BERLIN, 30. Oktober 1931

Das Stahlskelett des Columbus-Hauses am Potsdamer Platz in Berlin.

Von Oberingenieur A. Bock, Berlin-Tempelhof.

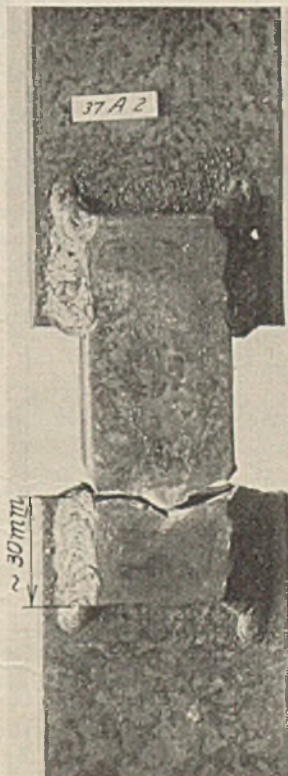
Abb. 12. Zerstrung durch wechselnde Belastung.

die stark wechselnde Zugbelastungen ertragen sollen, wird zur Zeit meist überschätzt. Die Dauerzugfestigkeit D_{zu} von Stäben nach Abb. 11, hergestellt in Werkstätten der Schweißindustrie oder in der Versuchsanstalt, wurde in Grenzen ermittelt, die für das Blech erheblich unter den zulässigen liegen; nicht allein die Schweißstelle selbst, sondern die Beschaffenheit des Stahls an der Schweißstelle, die Oberflächenbeschaffenheit an der Schweißstelle und die Kraftübertragung an der Schweißstelle nehmen erheblichen Einfluß. Für Stäbe nach Abb. 11 mit $l=30$ mm, hergestellt aus St 37, fand sich D_{zu} zu rund $7,0$ kg/mm². Die Zerstörung erfolgte nicht wegen ungenügender Abmessungen der Schweißraupen; der Bruch begann vielmehr bei der Eintrittsstelle des angeschlossenen Stabes (Abb. 12). Die Zugfestigkeit der Stäbe nach Abb. 11, mit den üblichen Zerreißversuchen ermittelt, fand sich bei $l=60$ mm zu $K_z=45$ kg/mm²; die Zerstörung erfolgte dabei nach Abb. 13, womit nach der heute üblichen Anschauung eine hohe Widerstandsfähigkeit der Schweißung bekundet wäre.

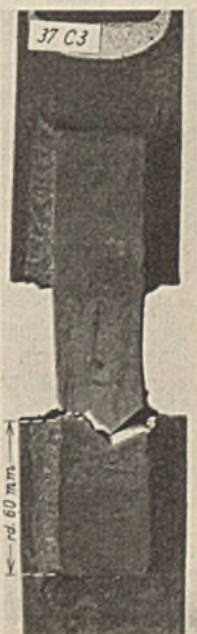
Abb. 13. Zerstrung durch statische Belastung.
