Katarzyna LOCHER-KSIAŻEK

PRZYKŁAD ANALIZY HISTORYCZNYCH ZABYTKOWYCH STRUKTUR
PRZESTRZENNYCH NA OBSZARZE ODDZIAŁYWANIA
PROJEKTOWANEJ INWESTYCJI PRZEMYSŁOWEJ

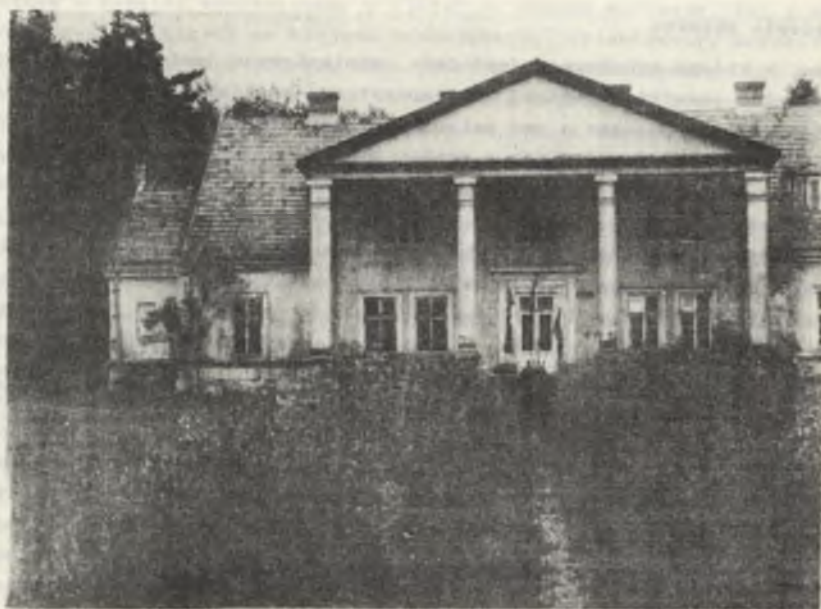
Ryc. 1. Olesno, dwór Konopków, elewacja frontowa z portykiem czterokolumnowym, stan obecny (fot. autorki)

1. Wykorzystanie obiektu na cele usługowe, biurowe lub reprezentacyjne⁶⁾.
2. Zachowanie charakteru założenia dworsko-parkowego a szczególnie istniejącej zieleni i układu drożnego.
3. Zachowanie bramy i ogrodzenia - szczególnie w części frontowej.
4. Niewprowadzanie na teren założenia, ani w bezpośrednim sąsiedztwie dworu nowej zabudowy.
5. Zachowanie pierwotnego układu wnętrza części portykowej.
6. Zachowanie stylowej stolarki drzwiowej i okiennej a także pieców, kominka i dachów budynku.

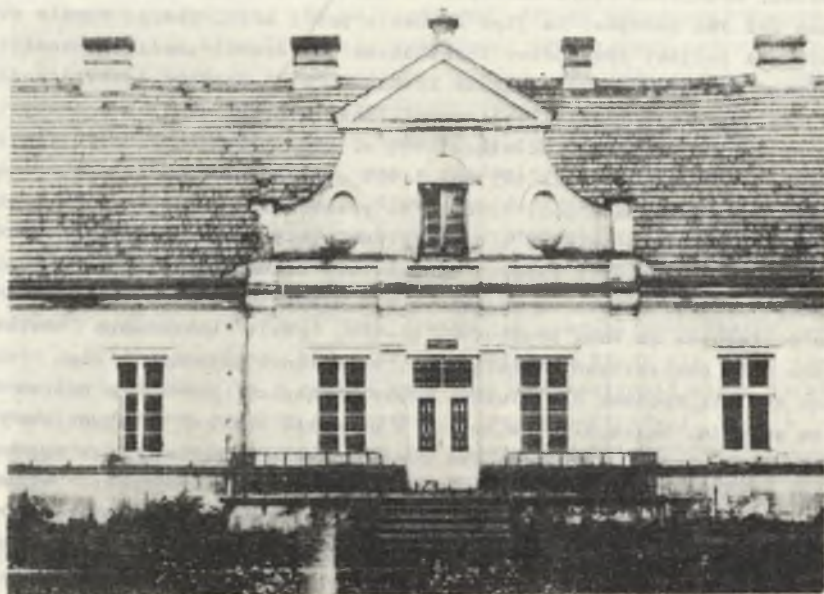
Ryc. 2. Olesno, dwór Konopków, elewacja ogrodowa, fragment środkowy z ryzalitem, stan obecny (fot. autorki)
