DIE BAUTECHNIK

BERLIN, 18. Mai 1928

Die Unterhaltung der Schiebetore der Schleusen des Kaiser-Wilhelm-Kanals.

Von Regierungsbaurat Hayßen, Kiel-Holtenau.

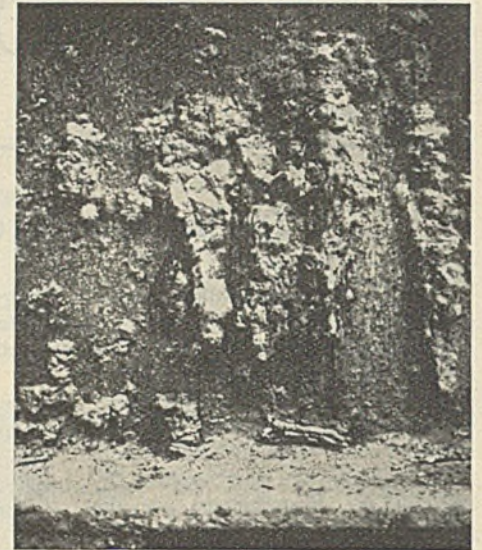
Abb. 4. Rostausbildungen an einer Torwand.

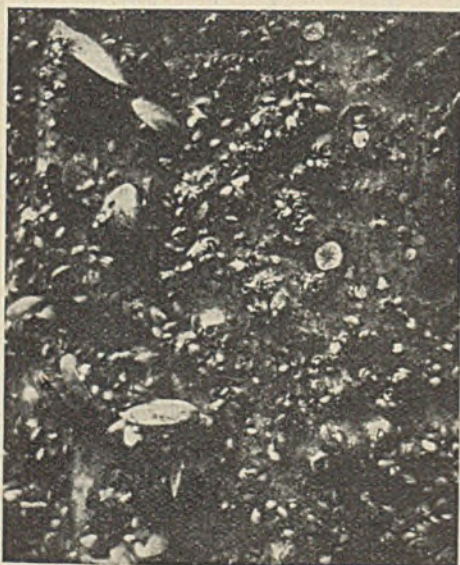
Abb. 5. Seepocken und Miesmuscheln an einem Holtener Tor.

kraterförmigen Gehäuse der Seepocken und noch vorhandenen Grundplatten abgestorbener Tiere sind deutlich zu erkennen. Abb. 6 zeigt abgelöste Muscheln und Seepocken. Die mit 1 bis 4 bezeichneten Stücke lassen die abgesprengte Farbschicht auf dem Gehäuse erkennen.

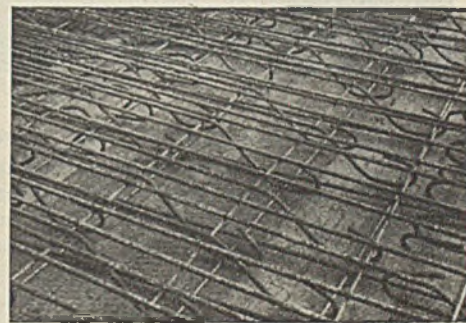
Abb. 25. Vorbildliches Verlegen von Eiseneinlagen für die Schaltbühne.

Die Erd-, Maurer- und Betonarbeiten führte die Firma Heinrich Butzer in Dortmund fachgerecht aus. Als Beispiel für die gute Ausführung sei Abb. 25 eingefügt, die das geradezu vorbildliche Verlegen von Eiseneinlagen für die Schaltbühne zeigt. Die Pumpen lieferte die Geue-Pumpenbaugesellschaft m. b. H., den elektrischen Teil die Sachsenwerk A.-G. Die übrigen Arbeiten wurden hauptsächlich Hamborner Unternehmern übertragen. Das Pumpwerk kam im Sommer 1927 in Betrieb.

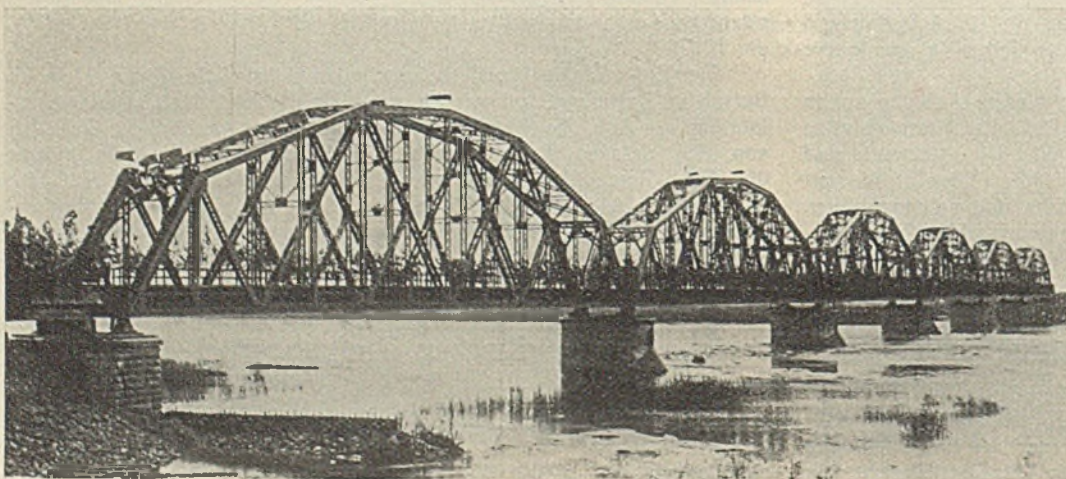
Die neue Weichselbrücke bei Sandomierz.

auf 7 Pfeilern und 2 Widerlagern. Die Pfeiler sind aus Bruchsteinmauerwerk und wurden unter Druckluft mit Hilfe von Eisenbetonsenkkasten ausgeführt. Die Widerlager sind auf hölzernen Pfählen gegründet. Die Tiefe der Unterkante der Senkkasten ist bis 16,5 m unter MW.
