Die „Schleuse Oldenburg“ im erweiterten Hunte-Ems-Kanal.

Von Regierungsbaurat Popken, Vorstand des Wasserstraßenamtes Oldenburg i. O.

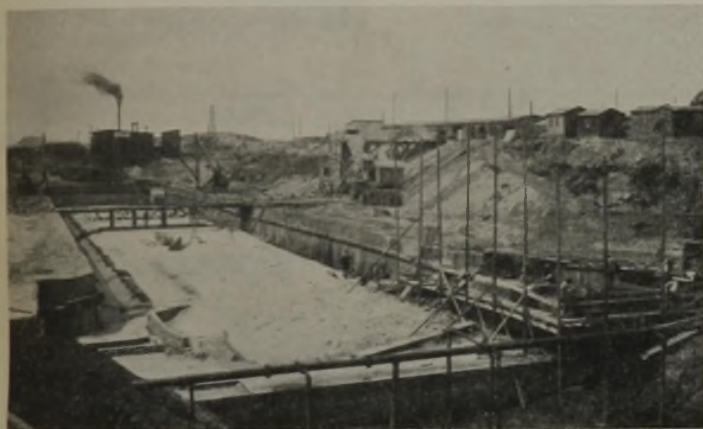
Abb. 5. Beginn der Betonarbeiten, Transportbrücke, Mischmaschinen, rechts Lagerplatz.

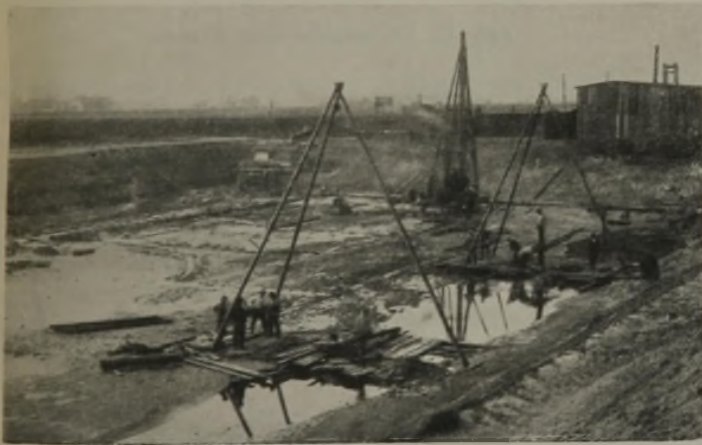
Abb. 10. Bis zur Rammebene ausgehobene Baugrube.
Übergang von offener Wasserhaltung zur Grundwasserabsenkung.

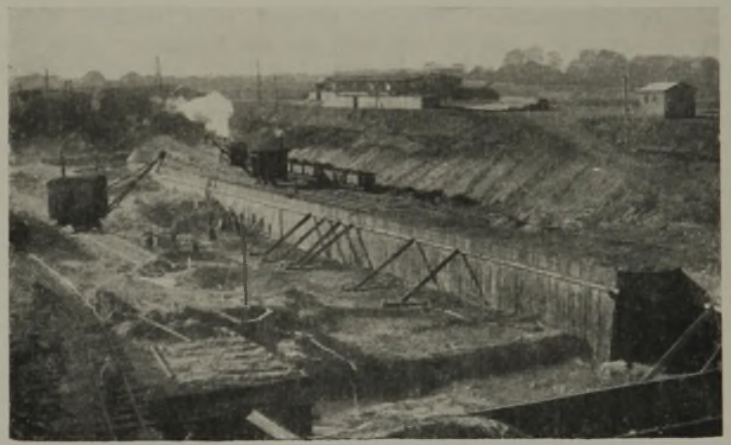
Abb. 11. Ansicht der ganzen Schleusenbaustelle.
Zwei Kübelkrane heben den Boden aus zwischen den Spundwänden, auf schiefen Ebenen wird der Boden abtransportiert; rechts Lageplatz mit Schuppen und im Hintergrunde Kieshaufen.

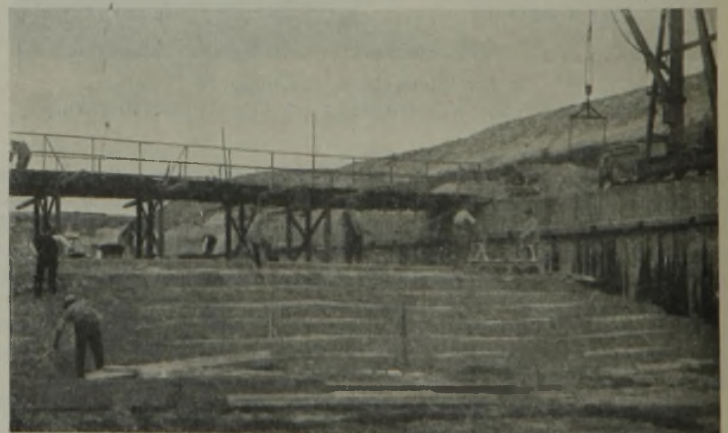
Abb. 14. Betonieren der Sohle, Transportbrücke, rechts Kran.

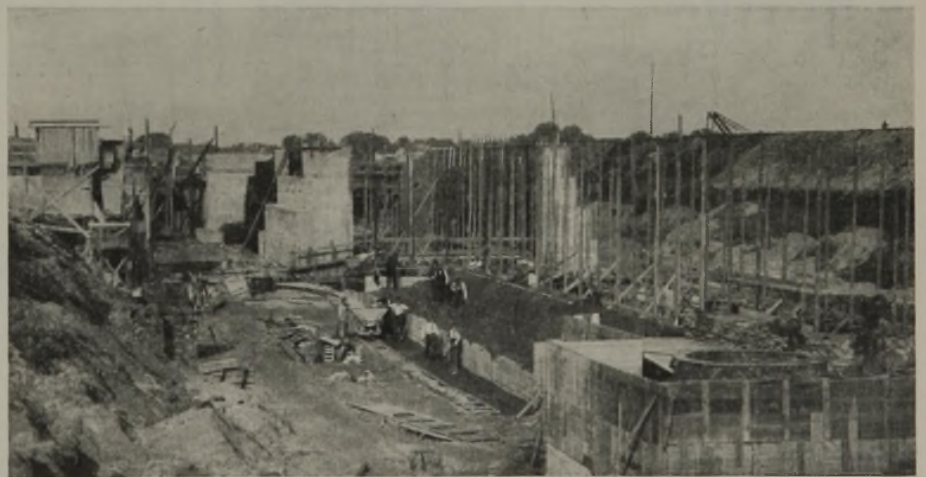
Abb. 17. Blick auf die Betonarbeiten, Baublock am Unterhaupt ist fertiggestellt, vorn wird der Zylinderschüttschacht hergestellt.

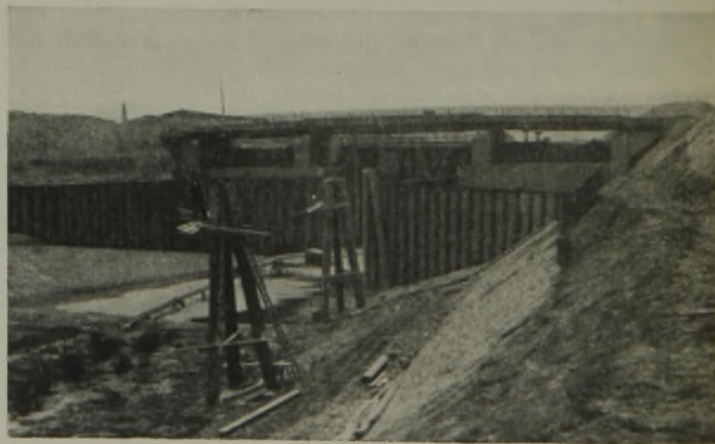
Abb. 29. Leitwerk „Schleuse Oldenburg“ vom unteren Vorhafen aus gesehen. Steinböschung von -0,80 NN bis +2,40 NN (50 cm über MHW).

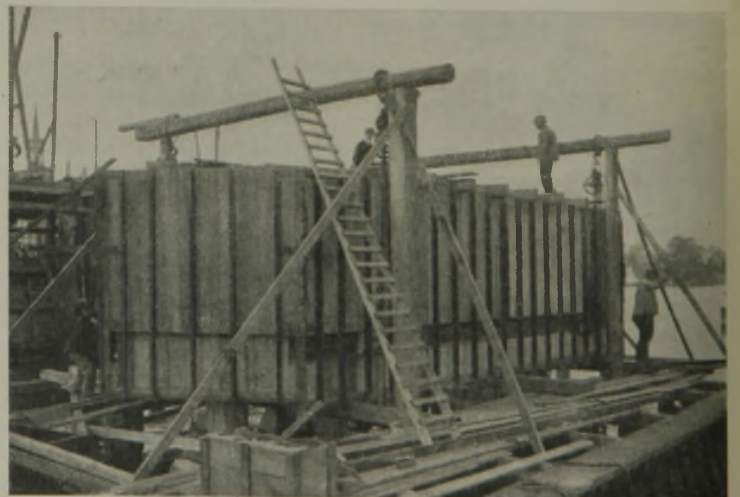
Abb. 6. Schalungskasten für Pfeiler V vor dem Absenken.

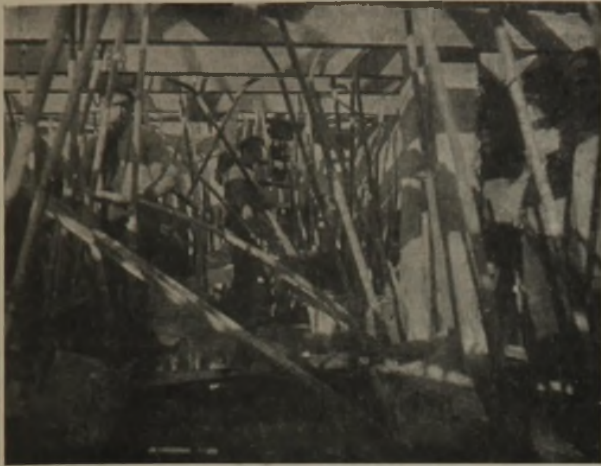
Abb. 7. Trockengelegter Pfeilerkasten nach Kappen der oberen Pfahlenden.

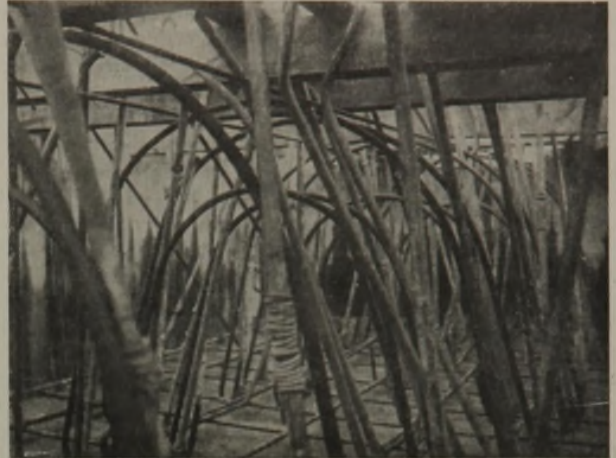
Abb. 8. Pfeilerkasten mit einem Teil der Bewehrung.

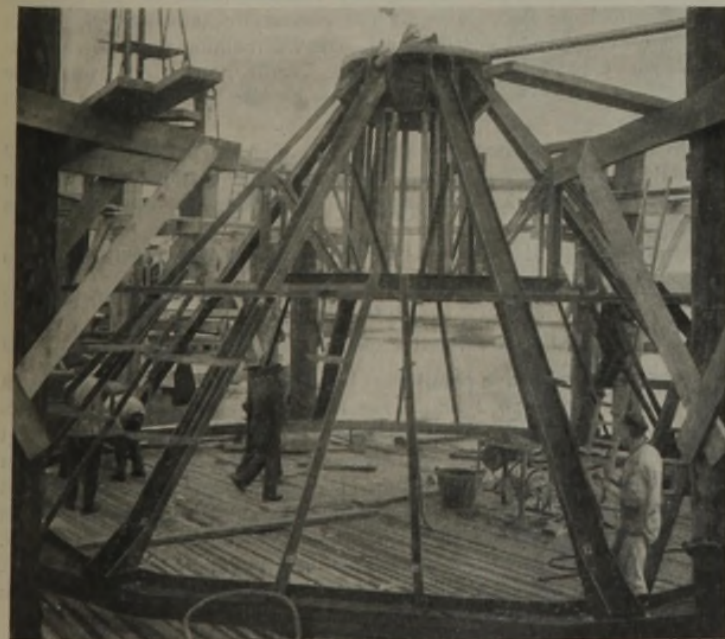
Abb. 10. Eisengerippe der Druckluftarbeitskammer für Pfeiler IV.
