# DIE BAUTECHNIK

## Die Beseitigung der Wilhelmsbrücke über den Neckar in Stuttgart-Cannstatt durch Sprengung.

## Der Bau eines Schmutzwasser-Doppeldükers unter dem Rhein bei Köln.

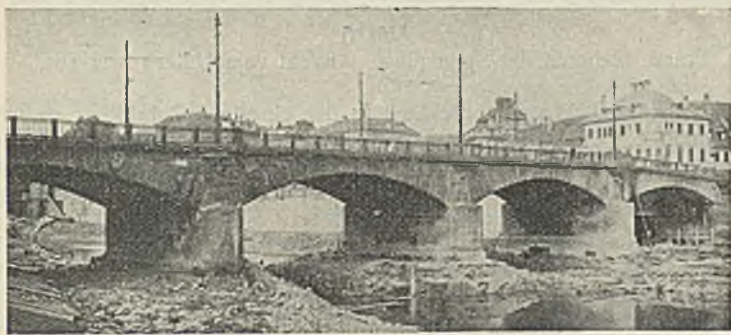
Abb. 2. Ansicht der Wilhelmsbrücke vor der Sprengung.

Die Wilhelmsbrücke (Abb. 1 u. 2) war im Jahre 1838 unter der Leitung des um Stuttgarts bau- und verkehrstechnische Gestaltung hochverdienten Oberbaurats von Etzel erstellt worden. Die fünf Bogen von je 18,62 m

lichter Spannweite und die auf Pfahlrosten gegründeten Pfeiler bestanden aus einem feinkörnigen, dichtgefügt, grauen Buntsandstein, der nach allen Seiten steinmetzmäßig bearbeitet und mit engen Fugen in Kalksandmörtel versetzt war. Eine Verankerung der Steine war nur bei den Pfeilern, und zwar durch Bandeiseneinlagen in die Fugen ausgeführt worden.

Die Gesamtbreite der Brücke betrug 10,89 m, wovon die Fahrbahn 6,89 m einnahm. Die beiderseitigen Fußwege hatten eine Breite von je 2 m. In die Fahrbahn war ein eingleisiger Straßenbahnkörper eingelegt. Versorgungsleitungen waren in den Fußwegen untergebracht.

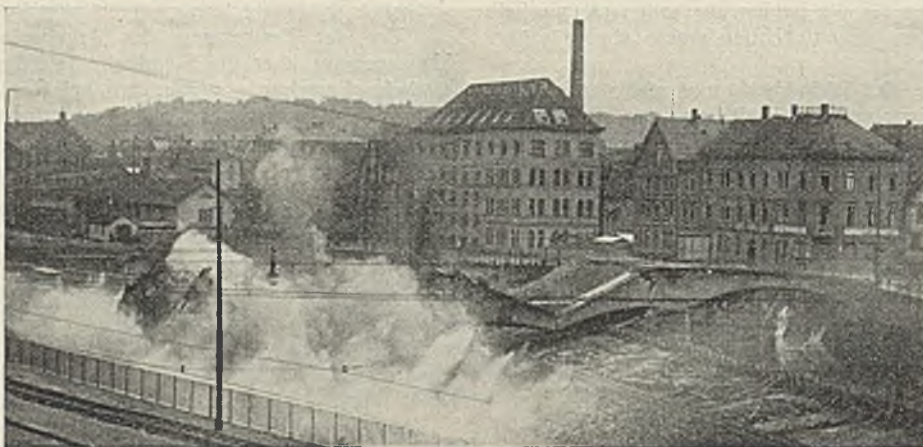
Abb. 7. Brücke während der Sprengung. Ansicht vom Oberwasser aus.

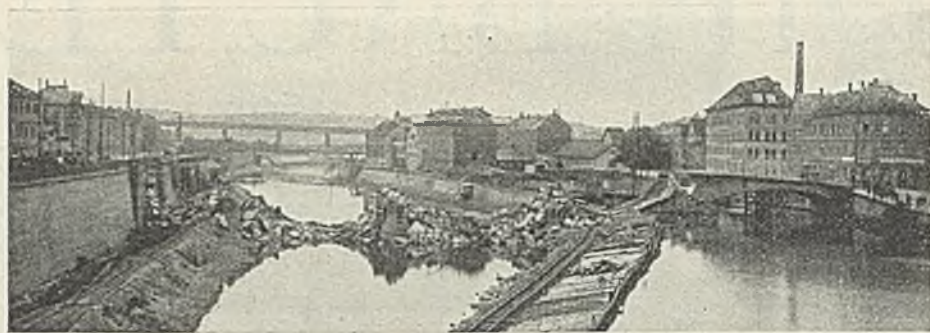
Abb. 8. Brücke nach der Sprengung.

2. Bogen II führte eine schlangenförmige Bewegung aus, wobei der linke Kämpfer infolge der Ladung im Pfeiler I angehoben wurde.
3. Bogen I und III brachen fast gleichzeitig in den Kämpfern und in den Scheiteln durch (vgl. Abb. 7), wobei der Bogen I beim Aufschlagen auf das Betonmauerwerk des neuen Brückenpfeilers zerschellte. Bogen IV legte sich infolge geringerer Fallhöhe auf den Rücken des Wilhelmsbrückenwehres, ohne daß die Bogensteine verstreut wurden (vgl. Abb. 8).

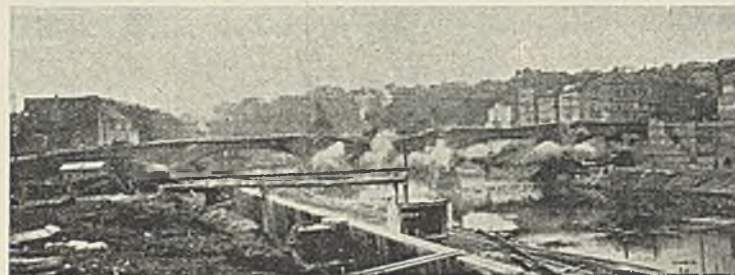
Abb. 6.

Brücke während der Sprengung. Ansicht vom Unterwasser aus.

1. Bogen III wurde entsprechend der dort angebrachten Hauptladung in den Kämpfern angehoben und stürzte in sich selbst vollkommen zusammen (vgl. Abb. 6).

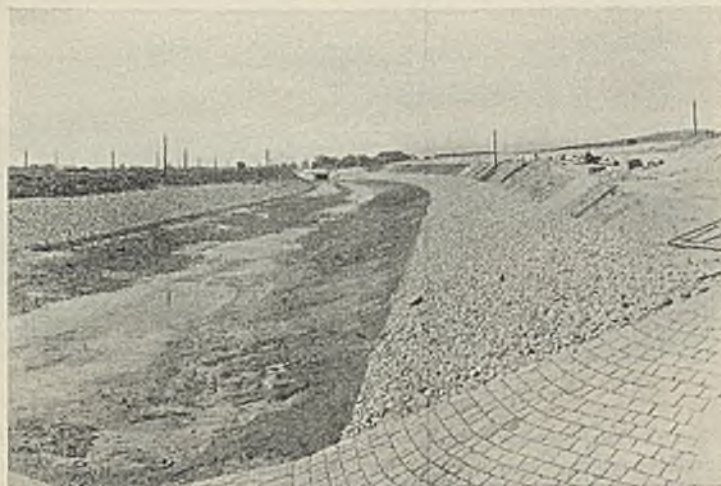
Abb. 2. Fertige Uferbefestigung.

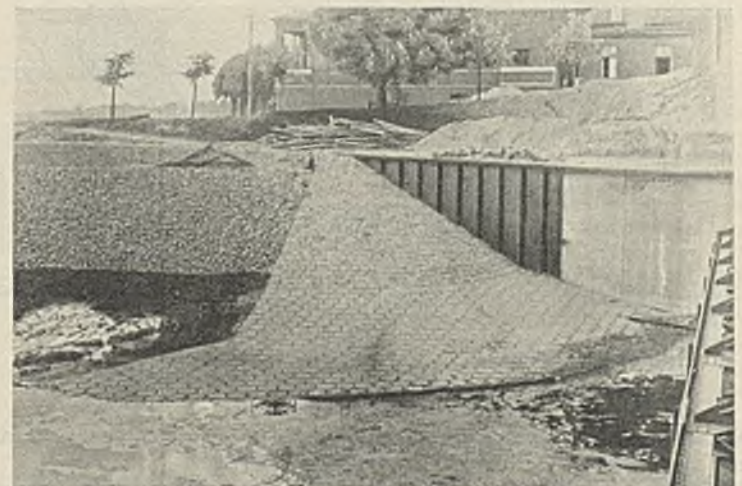
Abb. 5. Böschungskegel am Sicherheitstor.

Beiderseits des in der 2. Fahrt liegenden Sicherheitstores wurde die Sohle durch sechsseitige Betonprismen von 40 cm Höhe befestigt, die an Ort und Stelle hergestellt wurden. Die Prismenbefestigung wurde auch auf den unteren flacheren Teil der anschließenden Böschungskegel ausgedehnt (Abb. 5). Von der Neigung 1:2 1/2 an war eine Herstellung von

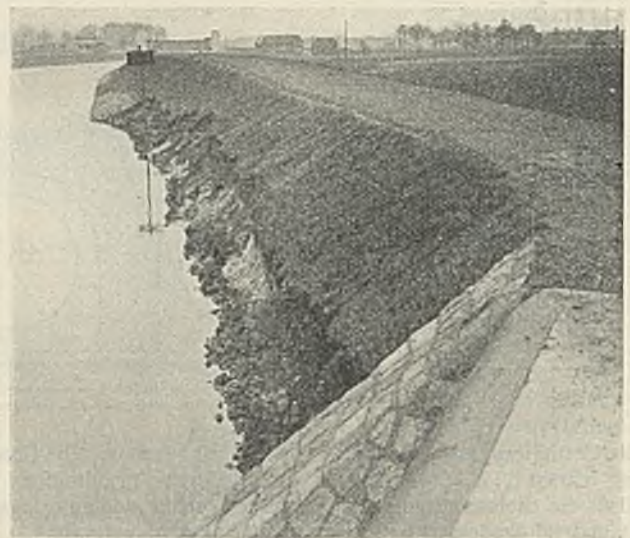
Abb. 10. Rutschungen auf einem Ufer der 2. Fahrt.

Rutschungen sämtlich unmittelbar neben dem neuen Emscherdüker auf der daselbst angebrachten Dichtung.

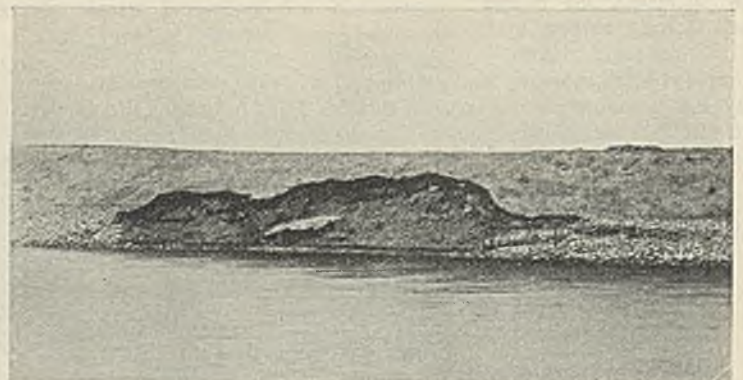
Abb. 11. Rutschung auf der Südwestseite des Dükers.

An der Südwestseite des Dükers trat eine ähnliche Rutschung auf (Abb. 11). Auch hier zeigte die Peilung in der Mitte der 2. Fahrt zum Teil größere Tiefen, als vor der Füllung festgestellt war. Die Ursache der Rutschung konnte nicht einwandfrei festgestellt werden, vermutlich liegt sie in starker Zusammenpressung der hier als Schutzschicht über der Lehmdichtung lagernden 75 cm starken Kies- und Sandschicht und der darüber angeordneten 50 cm starken Schicht aus Bruchabraum.
