## Die Korrektur geschiebeführender Flüsse in Bayern.

Von Oberregierungsbaurat Ertl, Weilheim Obb.

Die Böschungs-rutschungen im Rosengartener Einschnitt der Eisenbahnlinie Berlin—Frankfurt (Oder).

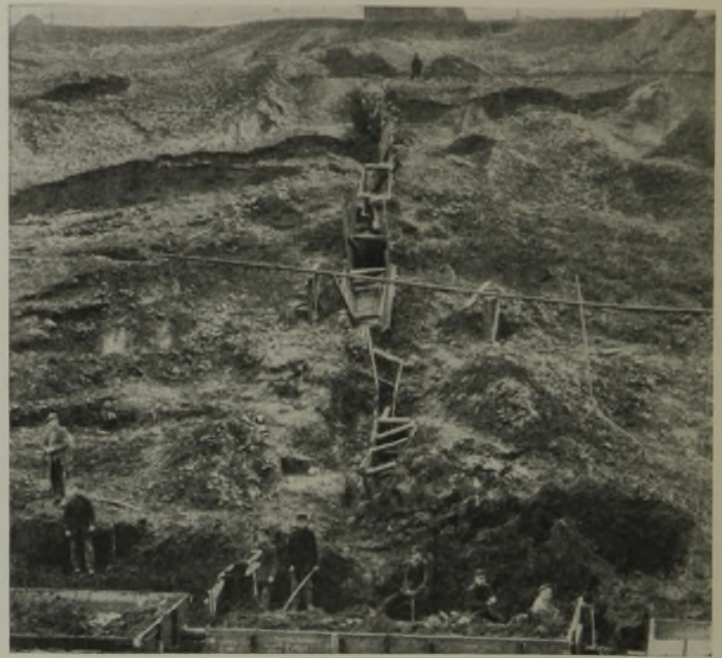
Abb. 1. Bewegungen in den Tonen während der Bauarbeiten. In der Mitte ein verdrückter Entwässerungsgraben. Rechts und links oben Abrißflächen.

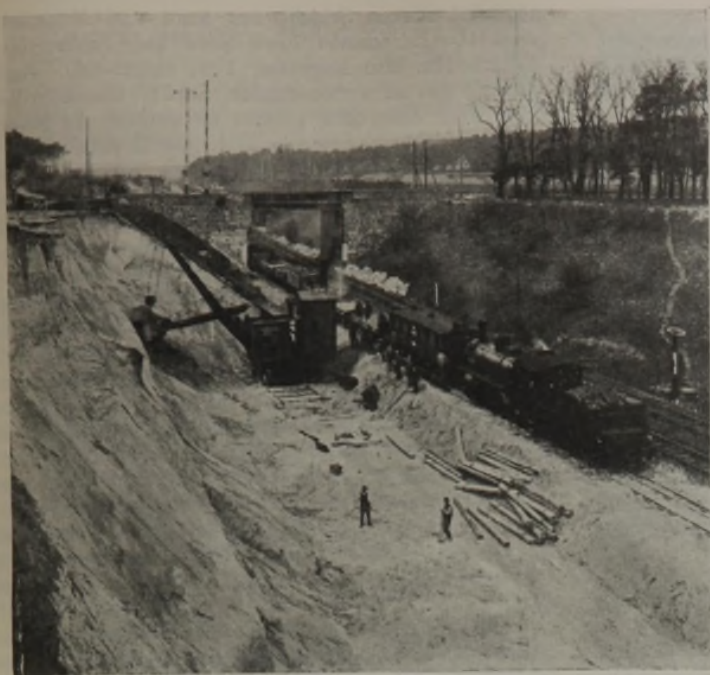
Abb. 2. Die Tone sind beim Beginn der Bauarbeiten im Jahre 1910 so fest, daß sie fast senkrecht stehen.

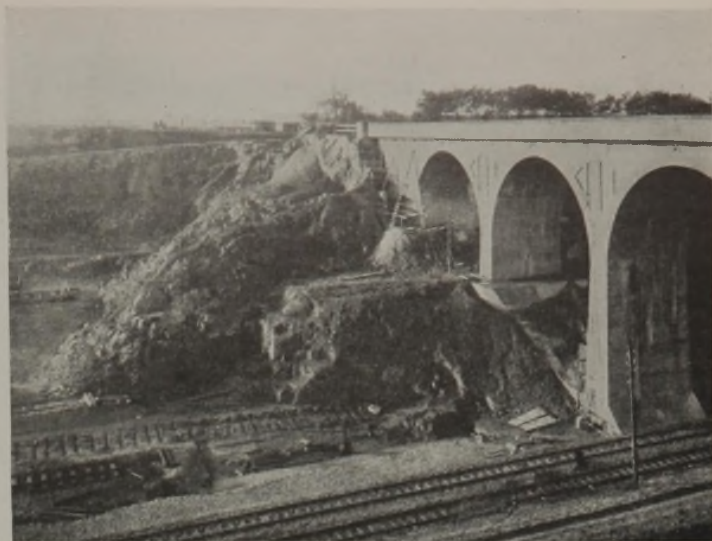
Abb. 3. Erdarbeiten an der hohen Lichtenberger Brücke. Am Fuß der Brücke stehen die Tone noch fast senkrecht, links davon abrutschende Tone, ganz links Beginn des Abflachens.

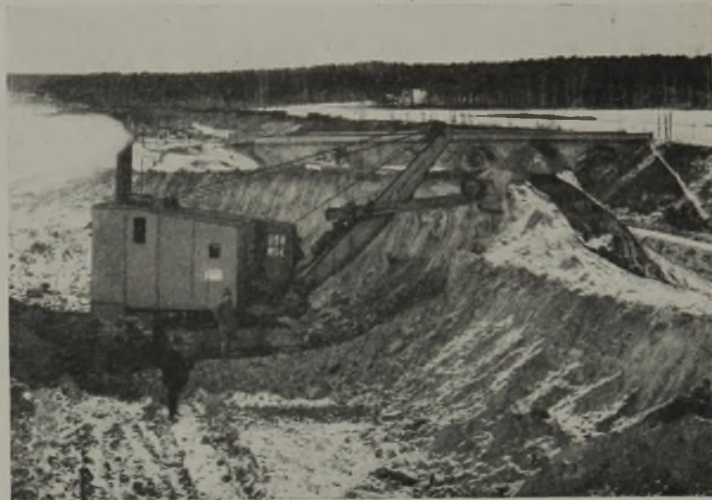
Abb. 4. Neuzeitlicher Bagger beim Abgraben hinter der Lichtenberger Brücke. Die Tone stehen fast senkrecht.

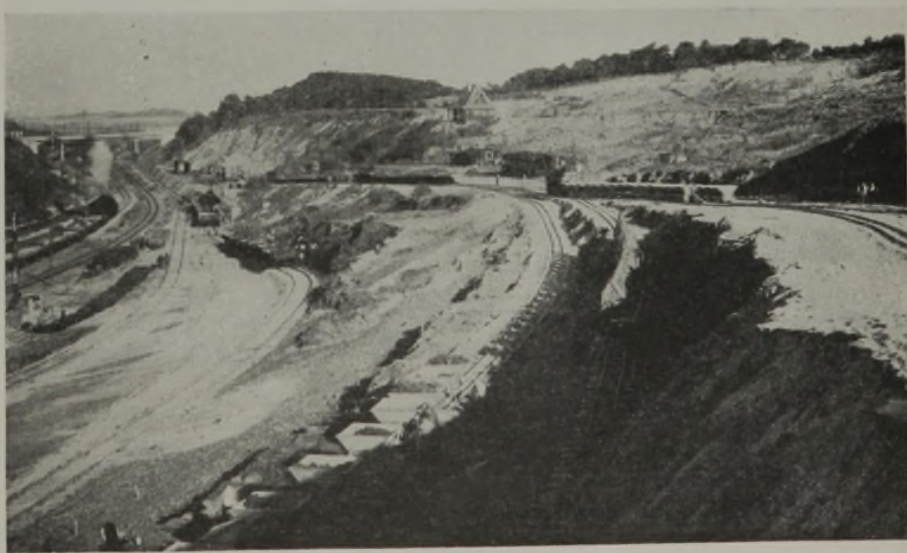
Abb. 5. Beginn der Abflachungsarbeiten auf 1:5 mit Blick nach Osten auf den Bahnhof Rosengarten. Im Vordergrund fast senkrecht stehende Tone.

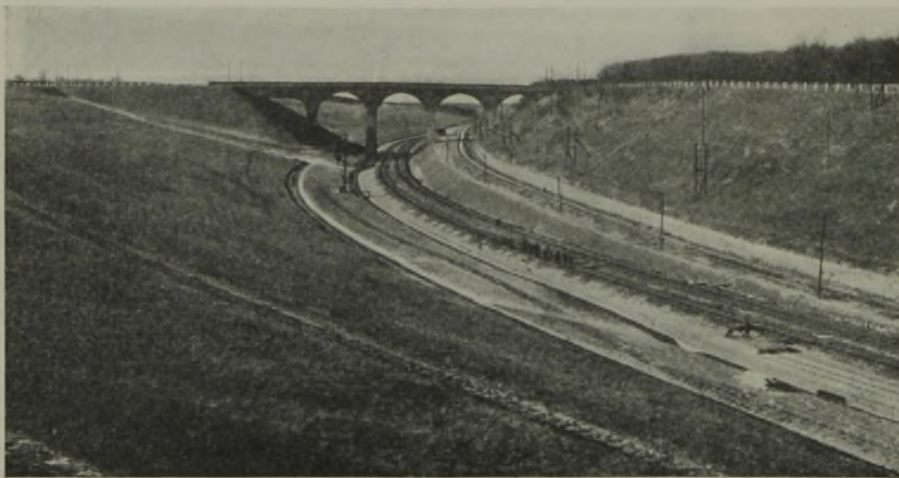
Abb. 7. Nach Beendigung der Bauarbeiten derselbe Blick wie Abb. 5. In der Mitte links der Streckengleise die Planumverbreiterung mit den befestigten Gräben an beiden Seiten. Rechts das höher als die Streckengleise liegende Umfahrgleis und Befestigungen des Böschungsfußes. Um die Brücke der Sandkegel, hinter ihr die westlichen Abflachungen.

umfassendster Weise durchgeführt worden sind (Abb. 6 bis 9). Das Schlußgutachten der Geologischen Landesanstalt vom 14. Januar 1929 kommt daher zu dem Ergebnis, durch die Bauausführung sei der geologischen, physikalischen und chemischen Untersuchung der Bodenarten des Einschnittes weitgehend Rechnung getragen und den schädlichen Einflüssen und Gefahrmomenten, die in der geologischen Lagerung und bodenkundlichen Beschaffenheit des Einschnittes liegen, soweit als irgend möglich begegnet.

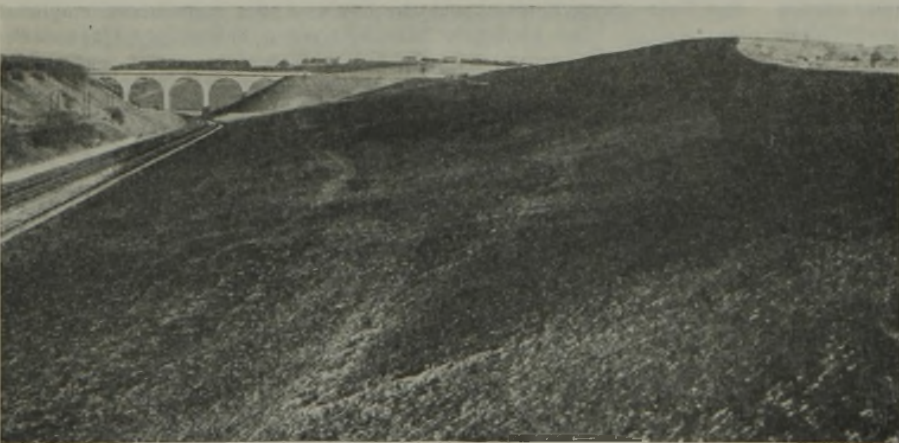
Abb. 8. Fertigstellung der Bauarbeiten, Blick von Westen. Rechts oben die steiler gehaltene, in Sand anstehende Böschung. Um die Brücke der Sandkegel mit der Futtermauer an seinem Fuß. Hinter der Brücke der östliche Teil der Abflachungen. Links eine kleine Futtermauer als Böschungsfußbefestigung.

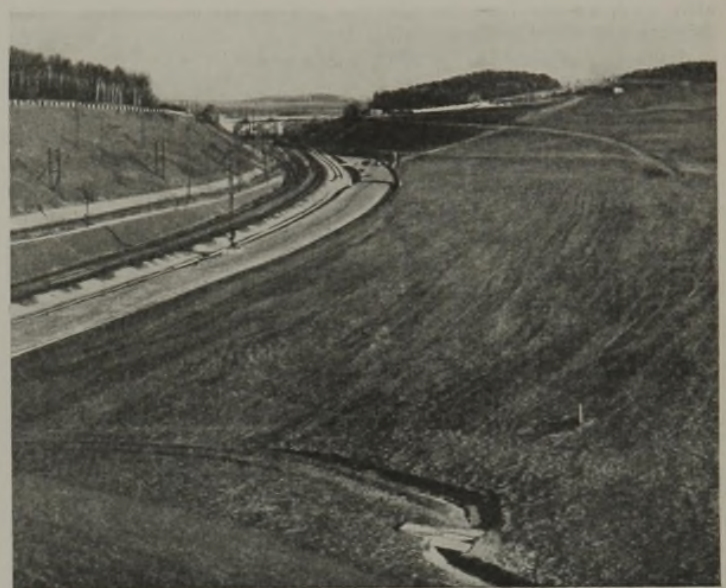
Abb. 9. Fertigstellung der Bauarbeiten. Blick von der Lichtenberger Brücke nach Osten auf das Gebiet der früheren Rutschungen und, im Vordergrunde, der vom Dezember 1925. Im Hintergrunde rechts Übergang der Böschung 1:5 auf 1:1,5. Am Fuße der Abflachung die Planumverbreiterung mit den befestigten Gräben an beiden Seiten. Ganz vorn gepflasterte Rinne am Fuße des Böschungskegels der Brücke. Ganz links das Umfahrungsgleis oberhalb der Streckengleise mit Böschungsfußbefestigung.

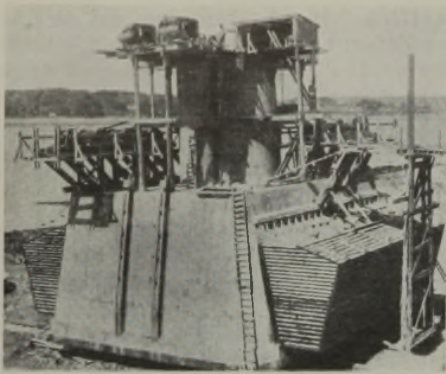
Abb. 1.

Die drei Brückenbögen bestehen aus dreizelligen, kastenartigen Eisenbeton-Gurten, die im Flußbett mit ihren Kämpfern auf Senkkasten ruhen, deren Form und Einbringung besonders bemerkenswert ist. Einer dieser Senkkasten ist in Abb. 1 in dem zum Einschwimmen und Versenken fertigen Zustande dargestellt.

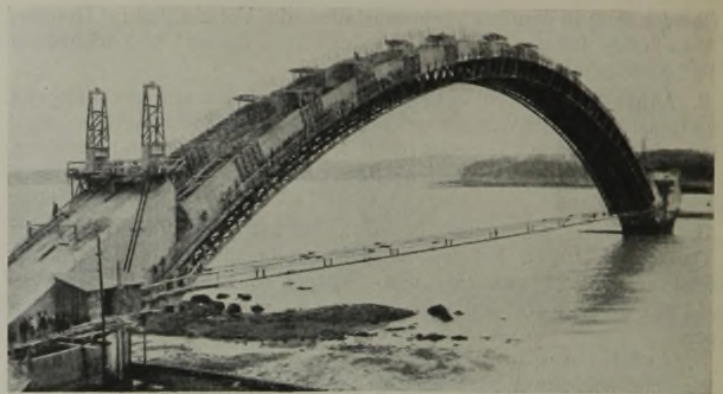
Abb. 5.

Danach folgte die Betonierung der drei Gurtbögen in einzelnen Abschnitten und Schichten auf dem Lehrbogen, so daß jede untere Bogenschicht anteilig mit dem hölzernen Lehrbogen zusammen die Eigen Gewichte der darüber aufgetragenen Betonschichten tragen helfen mußte. In Abb. 5 ist einer der drei Betonbögen während seiner Ausführung dargestellt.
