DIE BAUTECHNIK

Erneuerung gemauerter Mittelpfeiler im Betriebe befindlicher Eisenbahnbrücken.

Von Direktor bei der Reichsbahn Paul Schlodtmann in Oldenburg.

Die Arbeiten der Reichswasserstraßenverwaltung im Jahre 1930.

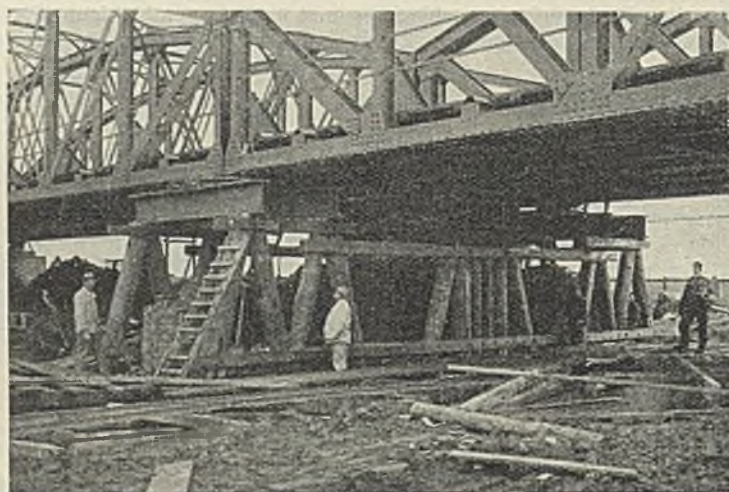
Abb. 22. Abbruch der alten Pfeiler.

hergestellte Fundamentmauerwerk dicht an den alten Pfeilern kräftige Holzstempel aufgestellt und oben über die Pfeiler hinweg durch Diff. I-Träger Nr. 47 $\frac{1}{2}$ und Nr. 50 verbunden (Abb. 21 u. 22) Zur Aufnahme der Auflagerdrücke der eisernen Überbauten dienten Stahlbalken, die auf den vorgenannten I-Trägern gut gelagert waren und genügende Tragfähigkeit besaßen, um die Brückenlasten aufzunehmen. Natürlich wurden die Brückenpfeiler nicht gleichzeitig, sondern nacheinander erneuert. Ebenso wie bei der Elsfl ether Brücke wurden auch diese Pfeiler aus Klinkermauerwerk der Außenflächen, Kernauffüllung in Beton und mit oberer Abdeckplatte aus Eisenbeton in hochwertigem Zement zur Aufnahme der Brückenaufleger und zum Schutze des Pfeilerkopfes hergestellt. Die Pfeilerenden erhielten, um etwaigen Angriffen bei Überschwemmungen der Weserniederung bei Hochwasser besser entgegenwirken zu können, auch hier nach beiden Richtungen scharfe Kanten unter 90°, und auch bei diesen Brückenpfeilern wurden alle architektonischen Zutaten vermieden, um nur die einfachen, kräftigen Formen und die Verteilung der Massen — Mauerkörper und Abdeckplatte — wirken zu lassen. Abb. 23 zeigt einen fertigen Mittelpfeiler.

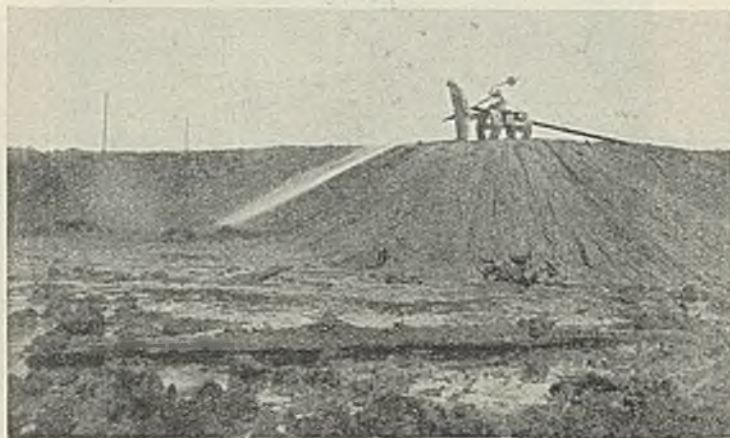
Abb. 34. Küstenkanal. Abspritzen des Moorbodens in Los 1.

unter hohem Druck Wasser auf das Moor gespritzt (Abb. 34). Hierdurch wird das Moor gelöst und zu einem Brei verarbeitet. Der Moorbrei wird sodann mit einer Pumpe durch eiserne Rohrleitungen nach besonderen Spülfeldern in 2 bis 3 km Entfernung geleitet (Abb. 35 u. 36). Das Abwasser aus diesen Spülfeldern wird den Pumpen wieder zugeleitet, so daß ein Kreislauf des Wassers entsteht und verschmutztes Abwasser nicht in die Vorfluter gelangt.

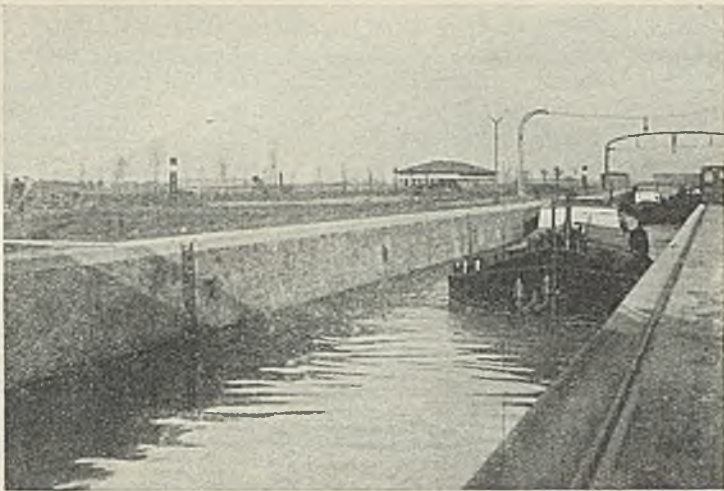
Abb. 38.

Aufgehöhte Schleusengruppe IV des Rhein-Herne-Kanals.

An der Schleusengruppe IV des Rhein-Herne-Kanals, die infolge von Bergbau um 1,35 m gesunken war, sind die Aufhöhungsarbeiten fertiggestellt. Um die Betriebsfähigkeit der Schleuse aufrechtzuerhalten, mußte das Schleusenbauwerk mitsamt den Toren um 2 m aufgehöhht werden. — Abb. 38 zeigt die Aufhöhung der Südschleuse IV. Abb. 39 stellt Aufhöhung des 100 m langen unteren Leitwerks dar.

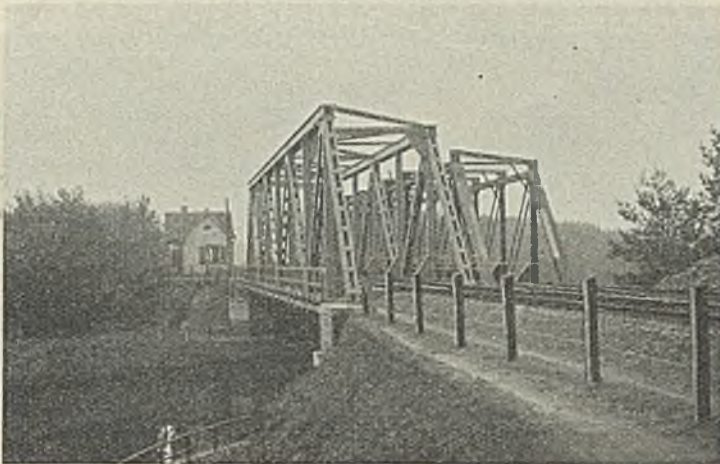
Abb. 29. Eingleisige Eisenbahnbrücke über den Elbe-Trave-Kanal.

Der neue Überbau (links in der Abbildung) hat parallelgurtige Hauptträger von 45,9 m Stützweite. Rechts in der Abbildung ist noch der alte, ausgebaute Überbau zu sehen.

23. Eingleisige Eisenbahnbrücke über den Elbe-Trave-Kanal bei Dalldorf im Bereich der Reichsbahndirektion Altona (Abb. 29).

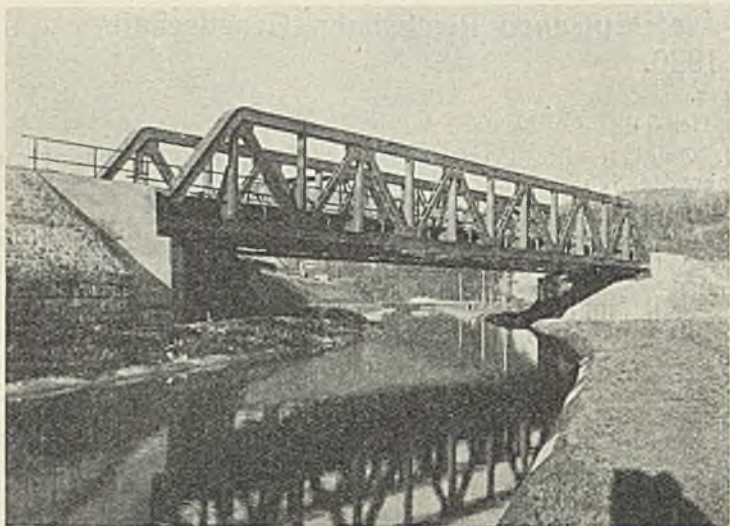
Abb. 33. Einleisige Eisenbahnbrücke über einen Kanal beim Bahnhof Thiergarten.

Fahrbahn. Die Untergurte der Hauptträger verlaufen in den acht mittleren Feldern parallel den Obergurten und sind in beiden Endfeldern auf beiden Enden in die Höhe gezogen.

Ein einleisiger Überbau mit parallelgurtigen Fachwerkträgern von 45 m Stützweite.

27. Einleisige Eisenbahnbrücke über einen Kanal beim Bahnhof Thiergarten in km 30 + 841 der Strecke Tuttlingen—Sigmaringen im Bereich der Reichsbahndirektion Stuttgart (Abb. 33).

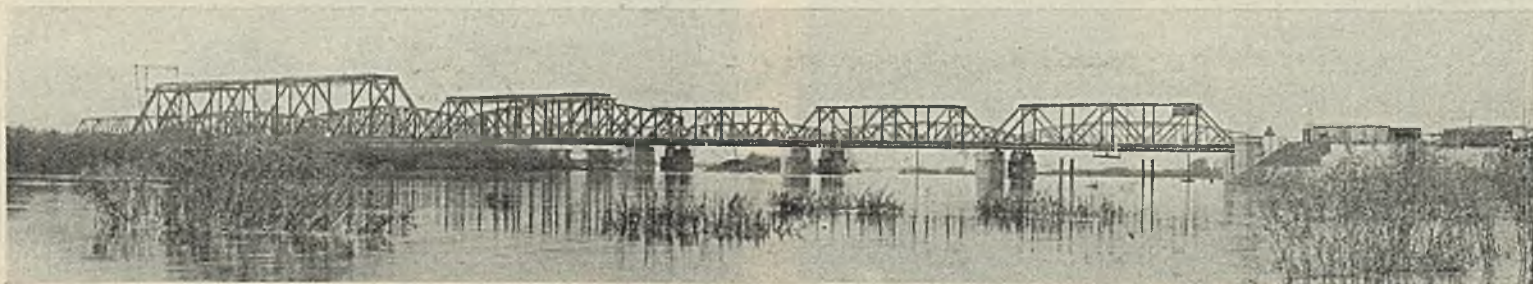
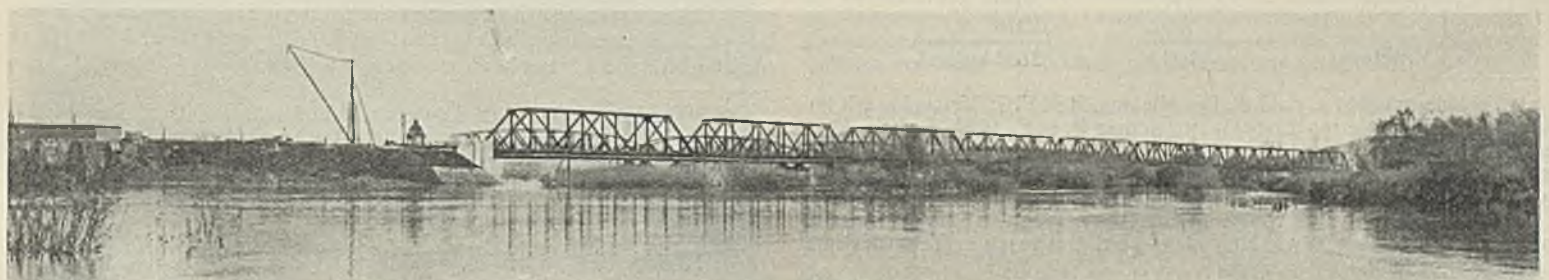
Abb. 40. Oderbrücke

Die neue Brücke (im Vordergrund der Abb. 40), die nur dem Eisenbahnverkehr dient, ist neben der alten (im Hintergrunde der Abb. 40) erbaut worden. Die alte Brücke diente dem Eisenbahn- und Fuhrwerkverkehr, sie wird künftig nur noch Straßenbrücke sein. Die Brücke ist durch einen

rd. 115 m langen Damm in zwei Teile geteilt. Bei der neuen Brücke liegen links vom Damm sechs und rechts vom Damm neun Überbauten mit parallelgurtigen, an den Enden abgeschrägten Fachwerkträgern, die von links nach rechts gezählt 36,5 — 128 — 64 — 3×36,5 — 9×36,5 m Stützweite haben. Links vom Damm fließt die Oder, rechts vom Damm befindet sich ein Vorlutarm, der nur bei Hochwasser durchströmt wird.

33. Einleisige Eisenbahnbrücke über die Oder bei Zäckerick auf der Strecke Wriezen—Jädickendorf im Bereich der Reichsbahndirektion Stettin (Abb. 40).

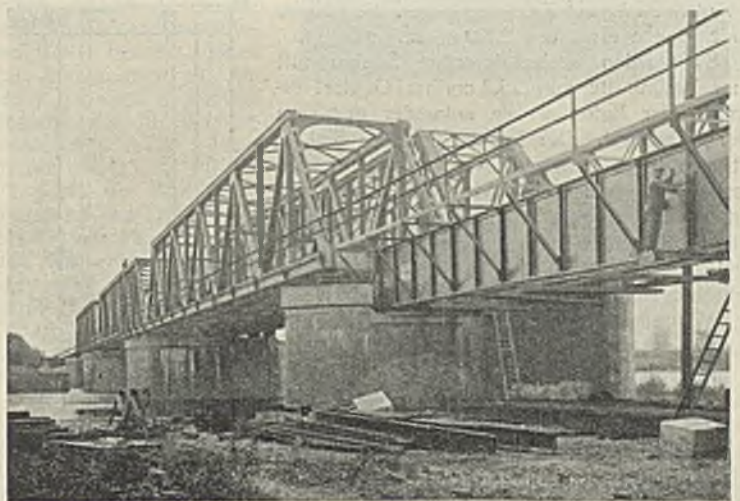
Abb. 41. Oderbrücke bei Pommerzig.

Über dem Strom drei Überbauten mit 49,6 m weit gestützten, parallelgurtigen, an den Enden abgeschrägten Fachwerkträgern, über dem rechten

Vorlande sechs und über dem linken Vorlande acht 21 m weit gestützte Blechträgerüberbauten. (Schluß folgt.)

34. Neue Überbauten für das Gleis Neu-Bentschen—Rothenburg der zweigleisigen Eisenbahnbrücke über die Oder bei Pommerzig im Bereich der Reichsbahndirektion Osten (Abb. 41).

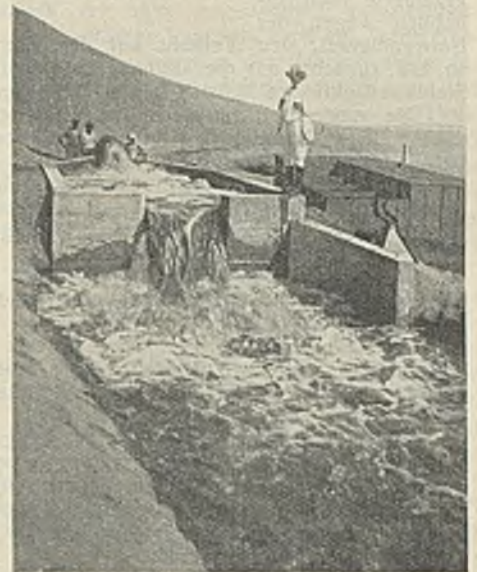
Abb. 3.

Pumpenauslaufkanal einer der Pumpstationen.
