DIE BAUTECHNIK

Instandsetzungs- und Verstärkungsarbeiten an der Rheinbrücke Ruhrort-Homburg.

Der Abbruch des Schüptitzer Tunnels.

Die Gründung des Unterhauptes der Schleuse Friedrichsfeld im Wesel-Datteln-Kanal.

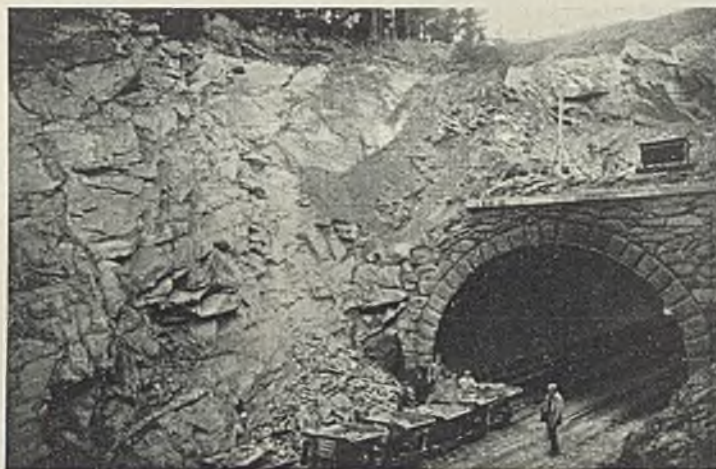
Abb. 3. Ostportal mit am 8. 10. 1929 abgerutschten Massen.

während an dem Ostende des Einschnittes die Lagerung des Gebirges fast gleichlaufend zur Bahnachse verlief und während des Abbaues zum Abrutschen von etwa 100 m³ Massen führte (Abb. 3). Daß der Abtrag des Gebirges auch interessante geologische Aufschlüsse zeigte, stand zu erwarten. Während der Arbeit wurde deshalb enge Fühlung mit dem geologischen Landesinstitut und mit den diese Gegend durchforschenden örtlichen Geologen gehalten. Interessante Scher- und Rutschflächen sowie eine Hakenbildung am Ostende wurden freigelegt (Abb. 4).

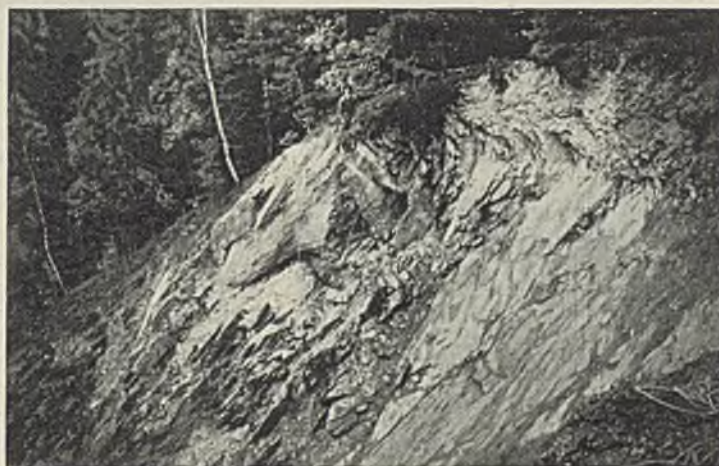
Abb. 4. Hakenbildung im Kulmschiefer.

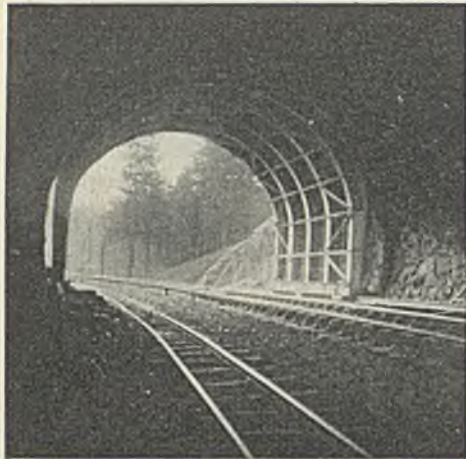
Abb. 6. In den Tunnel eingefahrenes Lehrgerüst.

Das Lehrgerüst wurde in Zugpausen von der Bergseite — die Linie steigt an dieser Stelle 1:100 — am Südportal zusammengesetzt und sodann in den Tunnel eingeschoben (s. Abb. 6).

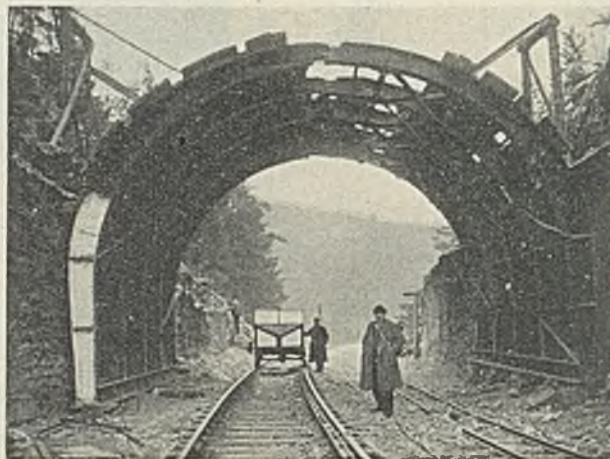
Abb. 7. Lehrgerüst nach Abbruch des Tunnelgerüsts.

Die ausführende Firma wählte ein fahrbares, eisernes Lehrgerüst¹⁾ aus fünf Jochen in 1,75 m Abstand, also von 7 m Länge (Abb. 5 bis 7). Die fünf Lehrbogen waren durch kräftige Verbände miteinander verbunden. Die einzelnen Binder waren als Dreigelenkbogen ausgebildet, die an den Füßen in die Laufrollenträger eingebaut waren. Der Scheitel des Lehrgerüsts war mittels eines Spindelgetriebes derart beweglich eingerichtet, daß das Lehrgerüst beim Vorfahren gelüftet und während des Abbruches des Ziegelgewölbes an dieses angepreßt werden konnte. Die Fortbewegung des Lehrgerüsts wurde durch je zwei sich auf einer Eisenbahnschiene bewegend Laufrollen an den beiderseitigen Fußträgern ermöglicht. Um die vier Laufrollen und das Spindelgetriebe während des Arbeitsbetriebes zu entlasten, wurde das Gerüst in den Stützpunkten und in allen Kämpfern unterkeilt und an den Scheitelpunkten durch Einführen von Drehbolzen festgelegt. Die Stützweite der Dreigelenkbogen betrug 7,65 m und die Höhe von Oberkante Fahrachse bis zum Scheitelpunkte 5,70 m. Eine dreifache Sicherheit des Gerüsts wurde nachgewiesen.

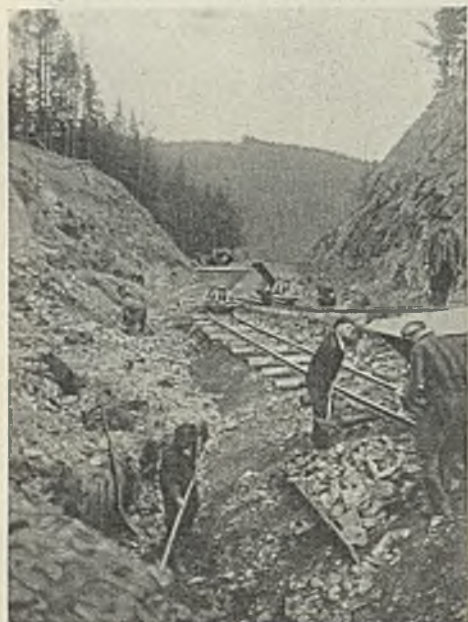
Abb. 8. Abbau der Massen in den Gewölbezwickeln.

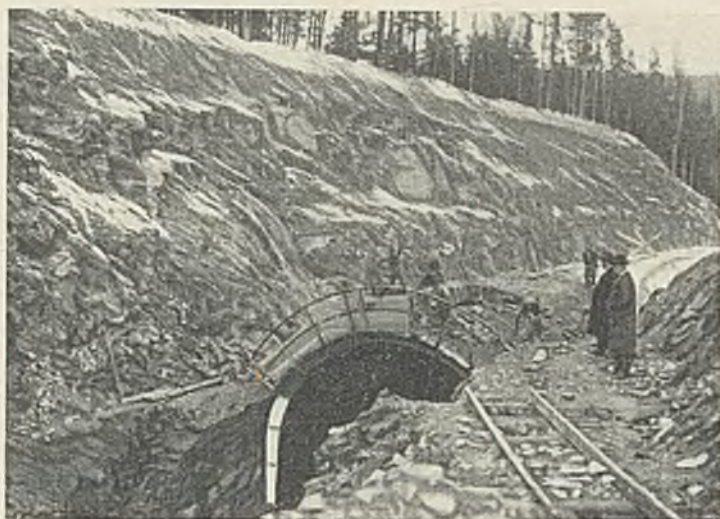
Abb. 9. Abbruch des Tunnelgewölbes.

Der Abbruch des Gewölbes selbst folgte sodann in der Länge des Lehrgerüsts entsprechenden Streifen (Abb. 9).

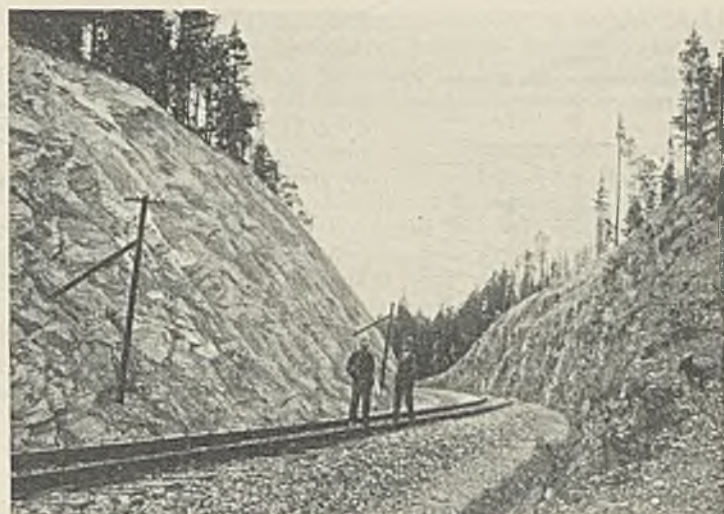
Abb. 10. Fertiggestellter Einschnitt (etwa früheres Ostportal).

beschäftigt. — Die Eisenbahnstrecke ist zweifellos durch den Abbruch des Tunnels übersichtlicher und deshalb betriebsicherer gestaltet worden (Abb. 10).

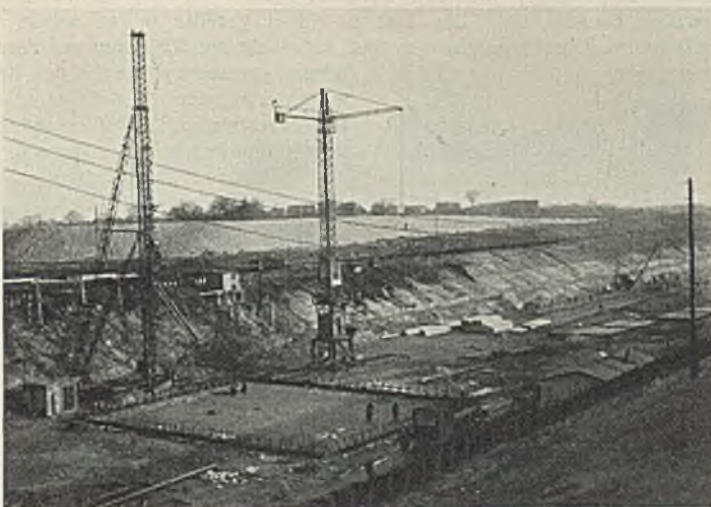
Abb. 6. Blick auf die Schleusenbaugrube mit ausgelegter Senkkastenschneide für das Unterhaupt.

Die Bauarbeiten begannen Ende November 1927 nach Abgleichung der Bausohle mit dem Auslegen der eisernen Schneide (Abb. 6). Um einerseits für die Schneide eine feste Bauebene, andererseits für das spätere Abheben des fertigen Senkkastens von der Schalung der Arbeitskammer durch die Druckwasserpressen eine einwandfreie Unterlage zu haben, wurde unter und neben der Schneide ein 3,0 m breites, 20 cm starkes Band aus Sparbeton hergestellt und außerdem die innerhalb des Bandes liegende Fläche zwecks sauberer Aufstellung der Innenschalung der Arbeitskammer ebenfalls 10 cm stark mit Sparbeton abgedeckt (s. Abb. 5). Daran anschließend wurde die auf dichtem Schwellrost ruhende Schalung der Arbeitskammer aufgestellt, die rd. 300 m^3 Kantholz und Bohlen erforderte (s. Abb. 5 u. 7). Es folgte der Einbau der rd. 160 t Rundeseisenbewehrung. Zur Unterstützung dieser hochaufragenden Flechtwände wurde um den gesamten Kasten ein aus versetzbaren Böcken bestehendes und gleichzeitig zum Halten der Außenschalung bestimmtes Traggerüst gebaut, das eine obere Bühne trug, an die die Flechtwände angehängt werden konnten. An den Stellen, an denen die Decke der Arbeitskammer

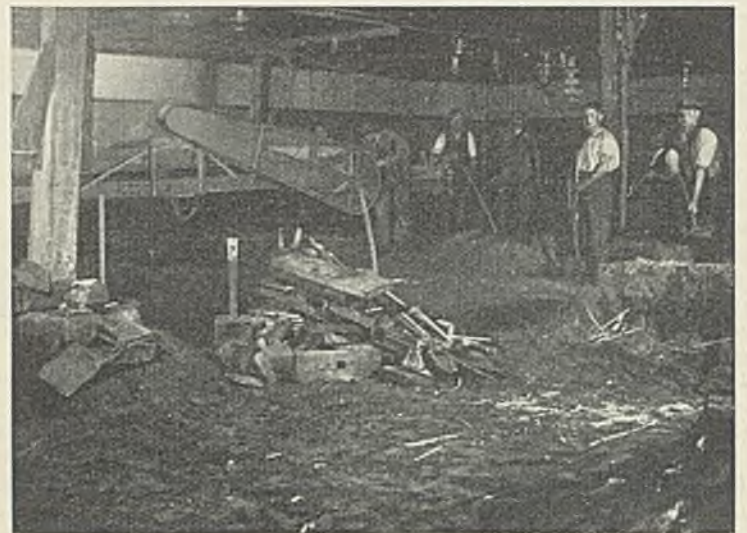
Abb. 10. Inneres der Arbeitskammer des Senkkastens.

Senkkasten — abgesehen von den erwähnten, bedeutungslos gebliebenen Haarrissen — sind nicht aufgetreten. Besondere Anerkennung verdiente die Leistung der Baufirma, daß der Senkkasten, der gelegentlich Neigung zu seitlichem Abwandern zeigte, bis auf wenige Zentimeter genau an die entwurfsmäßige Stelle gebracht werden konnte. Dies war nötig, damit die inzwischen gerammten Kammerspundwände mit den im Senkkasten einbetonierten Anschlußseilen — sie sind in Abb. 12 gut sichtbar — fluchtgerecht verbunden werden konnten. Geführt wurde der Kasten beim Absenken wie üblich nur durch die Art der Bodenentfernung an den Schneidwänden und durch Anwendung nach Bedarf schräg gestellter Deckenstützen in der Arbeitskammer (s. Abb. 10, links).
