DIE BAUTECHNIK

Die Herstellung des tiefen Einschnitts nördlich von Abbesbüttel in stark wasserführenden Sandschichten.

Von den Regierungsbauräten Schütz und Jessen, Kanalbauamt Fallersleben.

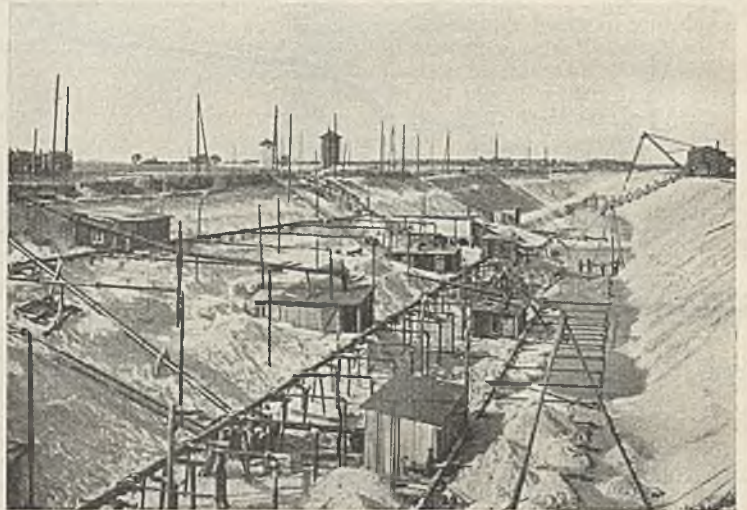
Abb. 8.

Staffel 3a und 3b. Bald darauf wurde mit dem Absenken der dritten Staffel (24 Brunnen) begonnen (Abb. 8) und diese wie Staffel 2 später gruppenweise um 2 m tiefer gesetzt (Abb. 9). Gleichzeitig konnte die Staffel 1 vollständig entfernt werden, da hier der Wasserzufluß mit dem Sinken des Grundwasserspiegels immer geringer geworden war und schließlich ganz aufgehört hatte. Mit Hilfe der dritten Staffel gelang es, den Aushub bis zur Kanalsole auf + 61,50 NN durchzuführen.

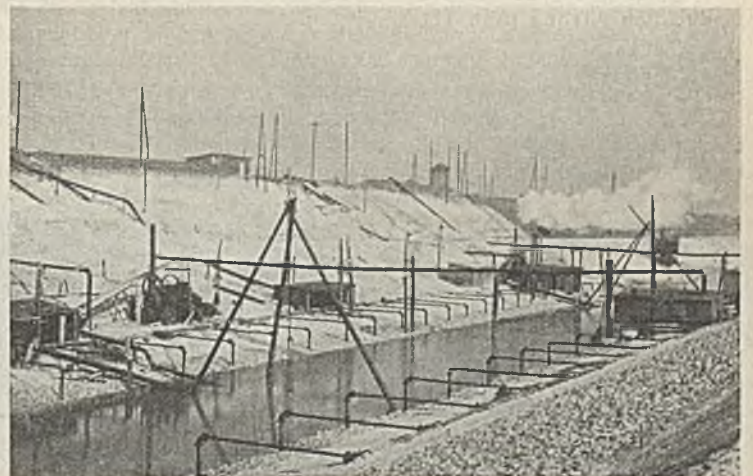
Abb. 12.

bereitschaft sichergestellt. Zum Erproben der Dampfreserve wurden die elektrischen Pumpen angehalten. Es zeigte sich, daß innerhalb 25 Stunden bei Verwendung der Lokomobilen nebst Pumpen das Wasser in der „Wanne“ nur um rd. 1,5 m, also bis zur planmäßigen Sohle, stieg (Abb. 12). Die Leistung der beiden Pumpen wurde zu 135 l/sk ermittelt. Diese Reserve war also völlig ausreichend. Sie brauchte jedoch während der ganzen Bauzeit kein einziges Mal in Tätigkeit zu treten.

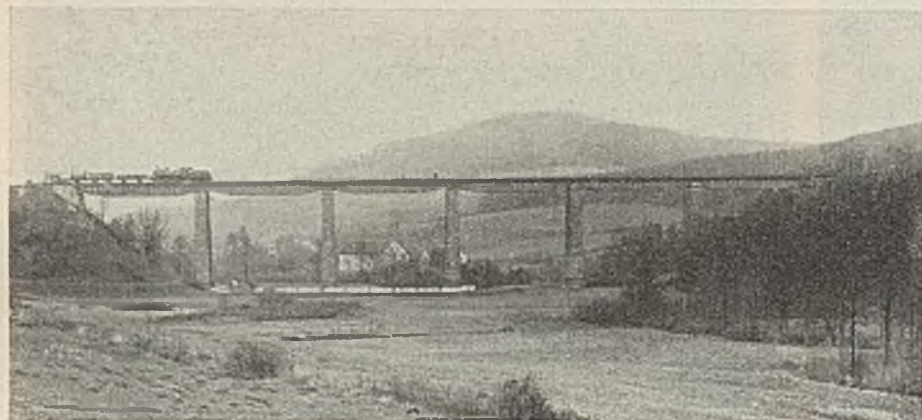
Abb. 13. Eftedalviadukt.

9. Eftetalviadukt im Bezirk der Reichsbahndirektion Kassel (Abb. 13).

Die sechs eingleisigen neuen Überbauten, die an die Stelle der alten zu schwachen Fachwerkträgerüberbauten traten, haben vollwandige Hauptträger von 31,70 m Stützweite.

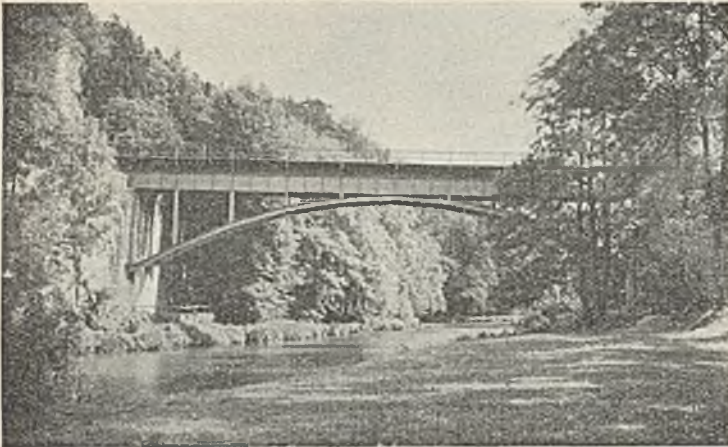
Abb. 20. Brücke über die Neiße.

15. Brücke über die Neiße in der Strecke Zittau—Nikrisch im Bezirk der Reichsbahndirektion Dresden (Abb. 20).

Ein eingleisiger Überbau über einer Öffnung mit vollwandigen, durch Stabbogen verstärkten Trägern von 41,32 m Stützweite.

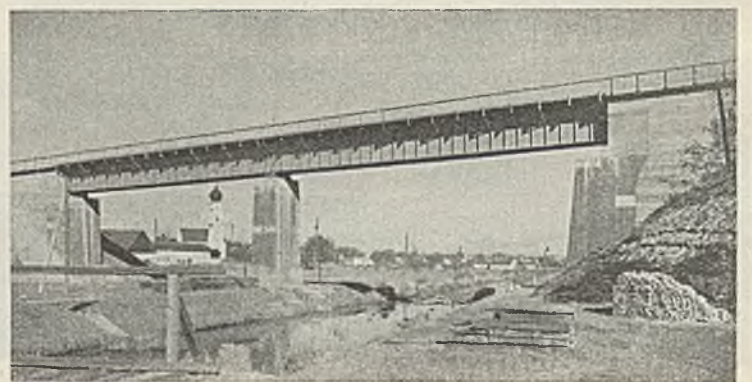
Abb. 23. Vilsflutbrücke.

18. Vilsflutbrücke bei Vilsbiburg auf der Strecke

Neumarkt a. R.—Landshut im Bereich der Gruppenverwaltung Bayern (Abb. 23).

Eingleisiger Überbau über zwei Öffnungen mit vollwandigen Hauptträgern mit 2·29 m Stützweite.

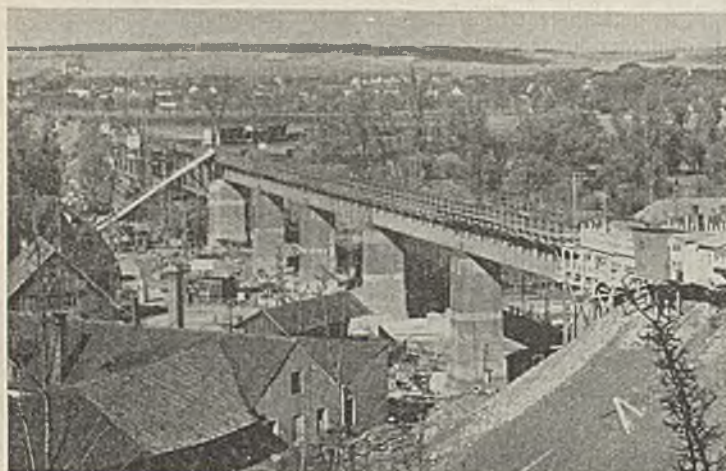
Abb. 24. Isarbrücke bei Landshut.

19. Isarbrücke bei Landshut im Bereich der Gruppenverwaltung Bayern (Abb. 24 u. 25).

Von den neuen Überbauten, die an die Stelle der alten, sehr schwachen Fachwerküberbauten traten, haben die fünf Überbauten über dem Vorlande vollwandige Hauptträger von je 32 m und die drei Überbauten über dem Fluß Parallelfachwerkträger von 2·52 und 53,6 m Stützweite.

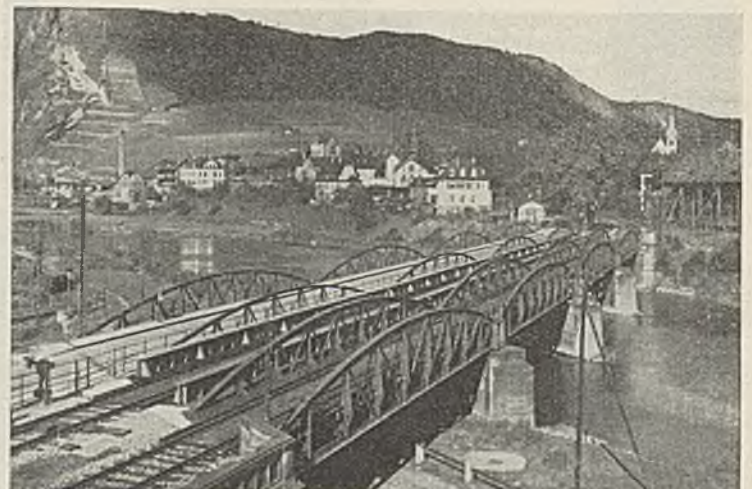
Abb. 26. Nahebrücke bei Ebernburg.

20. Nahebrücke bei Ebernburg im Bereich der Gruppenverwaltung Bayern (Abb. 26).

Erneuert sind die mittleren vier eingleisigen Überbauten der der Überführung zweier Eisenbahngleise und einer Straße dienenden Brücke. Jeder der vier Überbauten hat 27,6 m Stützweite.
