DIE BAUTECHNIK

BERLIN, 4. März 1932

Die Beseitigung der durch Unwetter verursachten Schäden im Schwarzwassertale (Erzgebirge).

Besichtigungs- und Unterhaltungs- und Unterhaltung der Obergurte der Stromüberbauten der Oderbrücke bei Pommerzig.

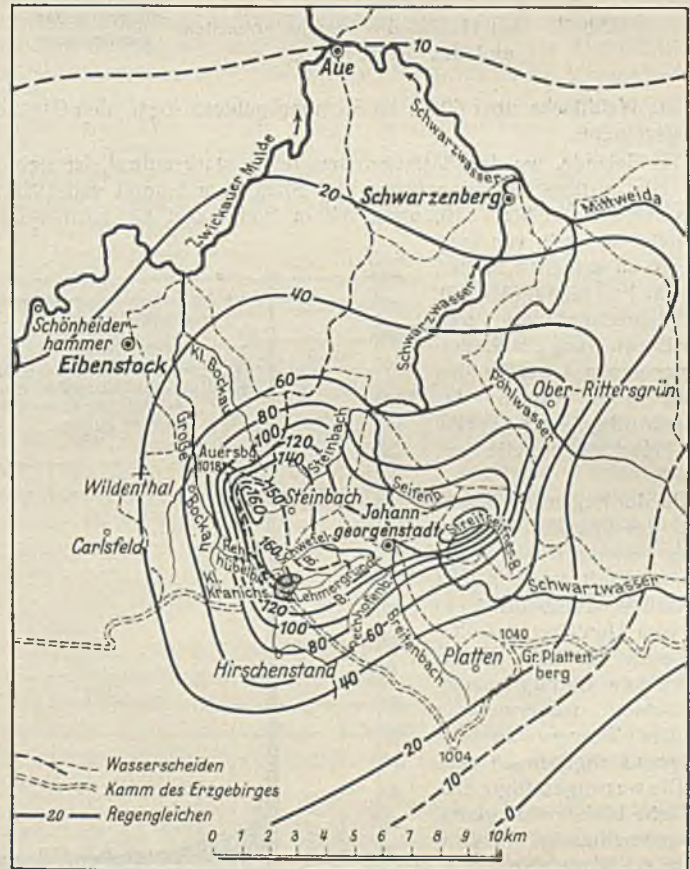
Abb. 2. Niederschlagskarte vom Unwetter am 6. Juli 1931.

Steinbaches am Ost- und Südostabhang des Auersberges und das Gebiet des Streitseifener Baches im Osten (Abb. 2).

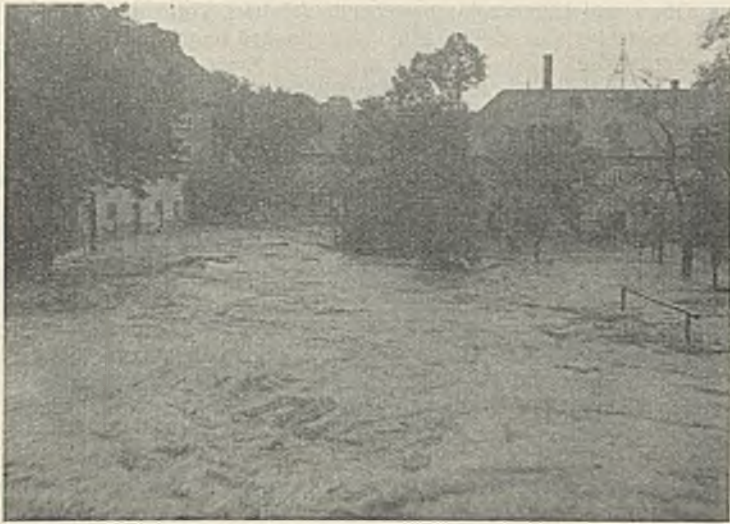
Abb. 5. Blick stromab von der Staatsstraßenbrücke der Erlaerstraße in Schwarzenberg.

Die Folgen dieser Katastrophe waren verheerend. Nach dem Abfluß des Hochwassers boten das Schwarzwassertal und besonders die Nebentäler (Steinbach- und Lehmergrundbachtal) einen Anblick, wie er sich kaum schildern läßt. Straßen und Eisenbahn waren stark beschädigt oder ganz weggespült (Abb. 5 bis 7).

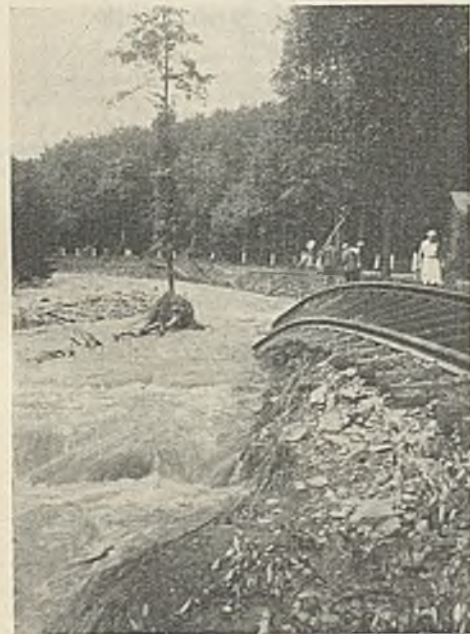
Abb. 6. Schienenabbruch zwischen Antonsthal und Breitenhof.

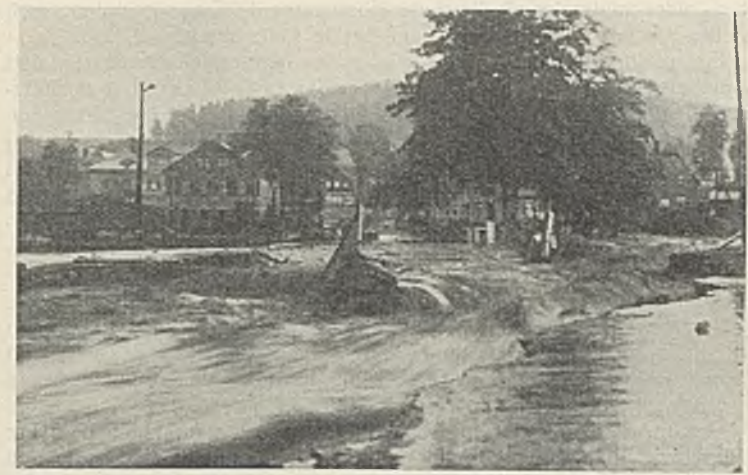
Abb. 7. Zerstörte Staatsstraßenbrücke (Fernstr. 93) unterhalb Wittigsthaler-Hof.

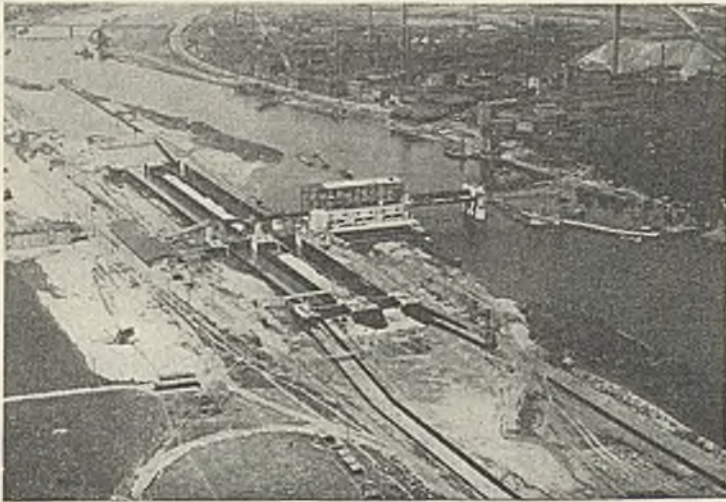
Abb. 34. Luftbild der Staustufe Griesheim.

Die in der Ausführung der Bauarbeiten an der Staustufe Griesheim durch die Herbsthochwässer des Mains eingetretenen Störungen konnten infolge günstigen Bauwetters im Winter und Frühjahr 1931 wieder wettgemacht werden. Abb. 34 zeigt, vom Oberwasser gesehen, den Bauzustand vom 3. Juli 1931: Schleuse und Unterkanal bis auf Restarbeiten fertig, desgleichen eiserne Leitwerkände des Oberkanals. Linke Wehröffnung und Sohle der mittleren fertig. Baugrube der rechten $1\frac{1}{2}$ Wehröffnungen fertig umschlossen, Wasserhaltung im Gange. Tiefbau des Kraftwerks fertig, Hochbau im Gange. — Der Bau des Kraftwerks Griesheim ist inzwischen bis auf die Maschinenmontage beendet. Ferner sind die Tiefbauarbeiten an dem rechten Teil des Wehres fertiggestellt. Abb. 35, vom Unterwasser gesehen, zeigt links die bereits wieder mit Wasser gefüllte Baugrube vor der Montage der Walze in der rechten Öffnung. Die Walze

der Mittelöffnung soll im Frühjahr 1932 im Schutze von Notverschlüssen eingebaut werden. Die außerdem noch erforderlichen Restarbeiten, insbesondere Baggarbeiten zur Vertiefung der Fahrinne im Fluß, Montage der Kraftwerkmaschinen und der Schaltanlage sowie die Beseitigung der alten Wehranlagen Frankfurt und Höchst, soweit für das Durchleiten der Schifffahrt notwendig, sollen bis Sommer 1932 erledigt werden, so daß dann die neue Staustufe Griesheim in Betrieb genommen werden kann.

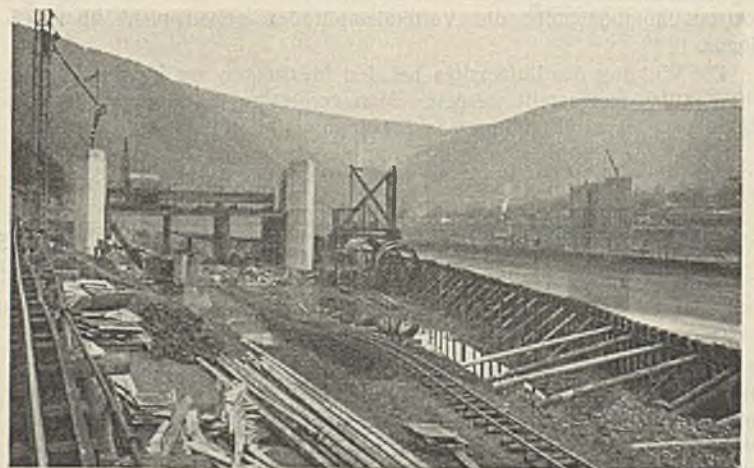
Abb. 38. Staustufe Hirschhorn.
 Gesamtanlage im Bau vom Unterwasser aus.

Im Jahre 1931 wurden von dem Wehr die rechtseitige Öffnung mit zwei Pfeilern, Wehrschwelle und den anschließenden Ufermauern sowie die zugehörige Walze samt dem Eisenwerk der Straßenbrücke fertiggestellt (Abb. 38), damit die Umspundung der Baugrube mit Larsenwänden für diesen Wehrteil noch vor dem Eintritt der Frostperiode aus dem Flußbett entfernt werden kann; der linke Ortpfeiler des Wehres unmittelbar beim Kraftwerk ist bis Windwerkbodenhöhe ebenfalls fertig. Das Kraftwerk, das für zwei Kaplan-turbinen mit je 40 m³/sek Schluckfähigkeit bemessen ist, ist bis zum Maschinenhausboden hochbetoniert; die eisernen Träger für die Außenwände des Kraftwerks sind aufgestellt.

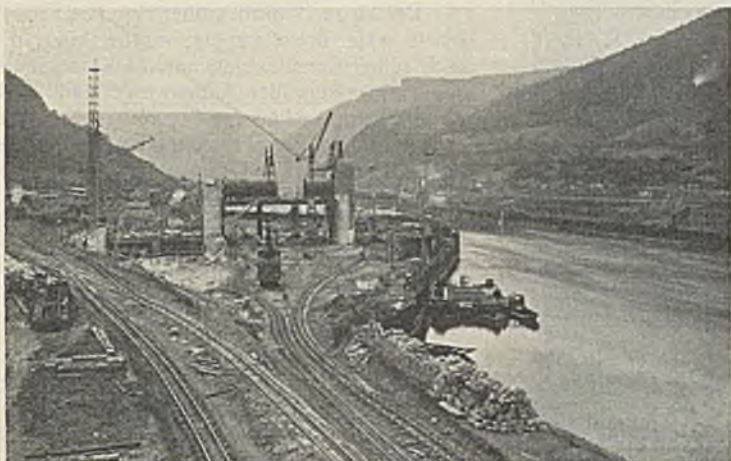
Abb. 39. Staustufe Rockenau. Gesamtanlage im Bau vom Unterwasser aus.

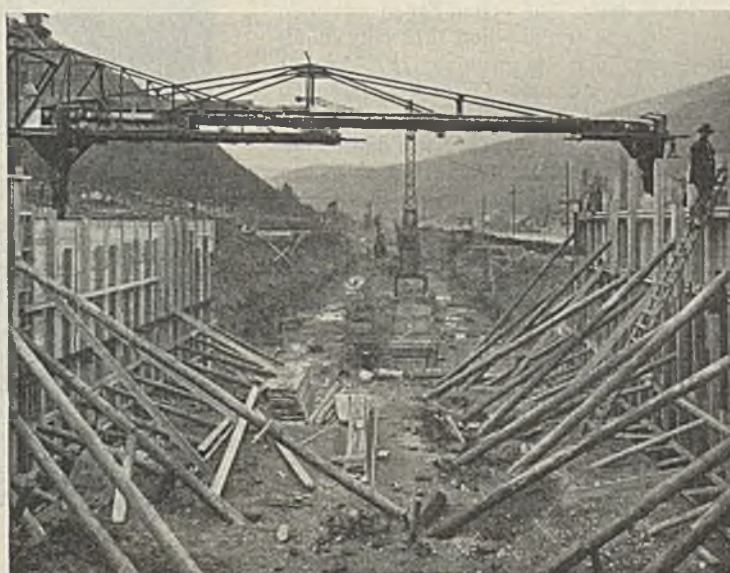
Für die Schleusenanlage ist am oberen Vorhafen die Leitwand aus Hösch-Spundwändeisen gegen den Fluß und der gesamte Aushub ausgeführt, so daß im November mit den Betonierungsarbeiten für das Oberhaupt und für die Fundamente der Kammermauern begonnen werden konnte (Abb. 40).

Abb. 40. Staustufe Rockenau. Schleusenbaugrube.
