# DIE BAUTECHNIK

## Erfahrungen beim Bau der Betonstraße Bremen—Wesermünde.

Von Landesbaurat Werner Metz, Wesermünde.

## Einiges über den alten und neuen Brückenbau in England.

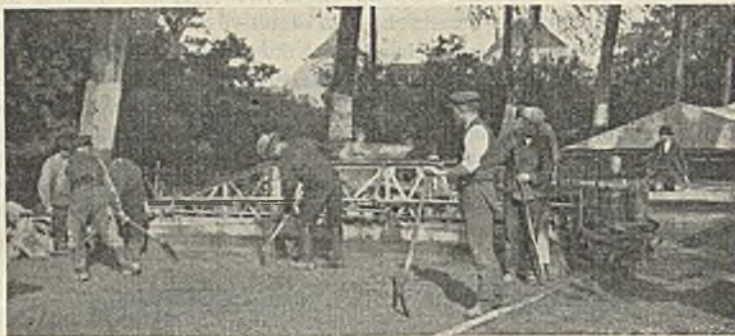
Abb. 5.

Die Firma wählte folgenden Bauvorgang, den Abb. 5 u. 6 erkennen lassen: Die Baustoffe wurden vom Bahnhof Burg-Lesum mit Lastkraftwagen angefahren und entlang der auszubauenden Straßenstrecke auf dem Sommerweg gelagert. Für die Wasserbeschaffung wurde eine Rohrleitung in das Grabenfeld der Fußwegseite verlegt, die durch Motorpumpe aus einem die Straße kreuzenden Bach gespeist wurde. Die Mischmaschinen

Rechts: Das fahrbare Zelt zum Schutze gegen Sonnenstrahlen.

bare Schutzdächer geschützt, die sich über die ganze Breite der Fahrbahn erstreckten (Abb. 5, rechts).

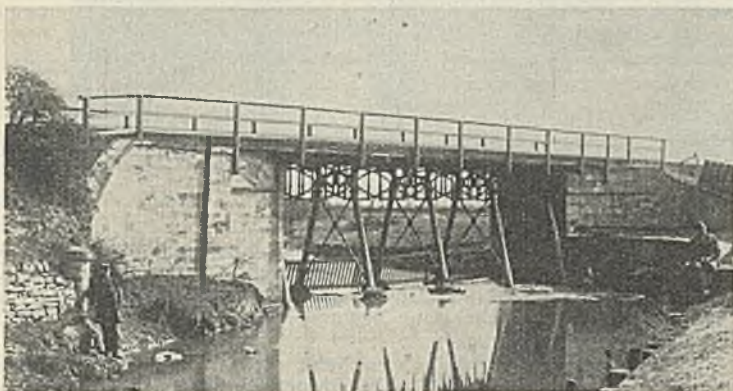
Sie wurde 1822 nach den Plänen von George Stephenson erbaut und führte in der Nähe von West-Auckland über den Graunleß-Fluß. Sie war bis zum Jahre 1900 im Betriebe; jetzt befindet sie sich im

Abb. 1. Erste eiserne Eisenbahnbrücke der Welt.

Eisenbahnmuseum in York. Ihre baulichen Einzelheiten sind so interessant, daß es sich lohnt, etwas näher auf sie einzugehen. Es sind vier Öffnungen von je 3,75 m Stützweite vorhanden. Die Stützen an den Widerlagern und in den Zwischenpunkten werden von gußeisernen, in der Querichtung schräggestellten Hohlstützen gebildet (Abb. 2b), die durch schweiß-eiserne Schrägstäbe miteinander verbunden sind. Diese Schrägstäbe sind in der Mitte geteilt und an den anderen Enden in die Ansätze an den Säulen eingegossen. In der Mitte sind sie durch einen zweiteiligen Kopf mit Schrauben zusammengeschlossen (Abb. 2c). Die Hauptträger haben Linsenform und bestehen aus einem schweißeisernen Druckgurt und einem

schweißeisernen Zuggurt. Beide haben Kreisquerschnitt und sind in die gußeisernen Pfosten, die die Gurte verbinden und die hölzernen Längsschwellen tragen, und in die zweiteiligen, oben in die Hohlstützen eingesetzten Auflagerköpfe eingegossen (Abb. 2c). Die zweiteiligen Auflagerköpfe werden oben durch gußeiserne Hülsen zusammengehalten, an die sich die Fußsteigkonsolen anschließen (Abb. 2b). In die zweiteiligen Auflagerköpfe jedes Säulenpaares greift eine gußeiserne Quer-Verbindung Q ein (Abb. 2b u. c). Die Einzelheiten dieser ersten Schöpfung auf dem Gebiete der eisernen Eisenbahnbrücken sind mit sicherem statischen Gefühl fein durchdacht und gut durchgebildet. Sie haben deshalb auch fast 80 Jahre ihren Zweck erfüllen können.

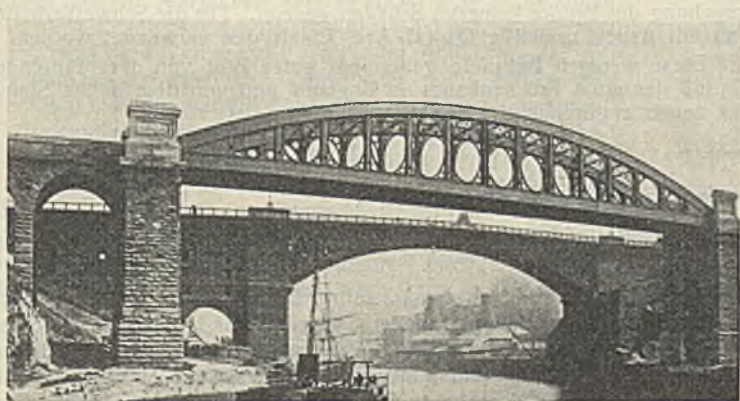
Im Vordergrund der Abb. 3 ist die außerordentlich bemerkenswerte, zweigleisige Eisenbahnbrücke über den Wear zu sehen. Sie ist nach

Abb. 3. Wear-Brücken bei Sunderland.

den Plänen von T. E. Harrison aus Schweißisen gebaut und im Jahre 1879 vollendet worden. Ihre Hauptträger sind sogen. Pfostenträger (ohne Schrägstäbe). Die Pfosten sind durch kreisförmig gebogene Stäbe gegen die Gurtungen ausgesteift. Diese Brücke dürfte die erste Pfosten-

trägerbrücke der Welt sein. Ihre Stützweite beträgt 91,5 m, ihre lichte Höhe über dem Wasser 26,2 m und die Trägerhöhe in der Mitte 12,8 m. Die Brücke ist 53 Jahre im Betriebe und hat sich bis jetzt sehr gut gehalten.

Im Hintergrunde der Abb. 3 sieht man die alte Straßenbrücke über

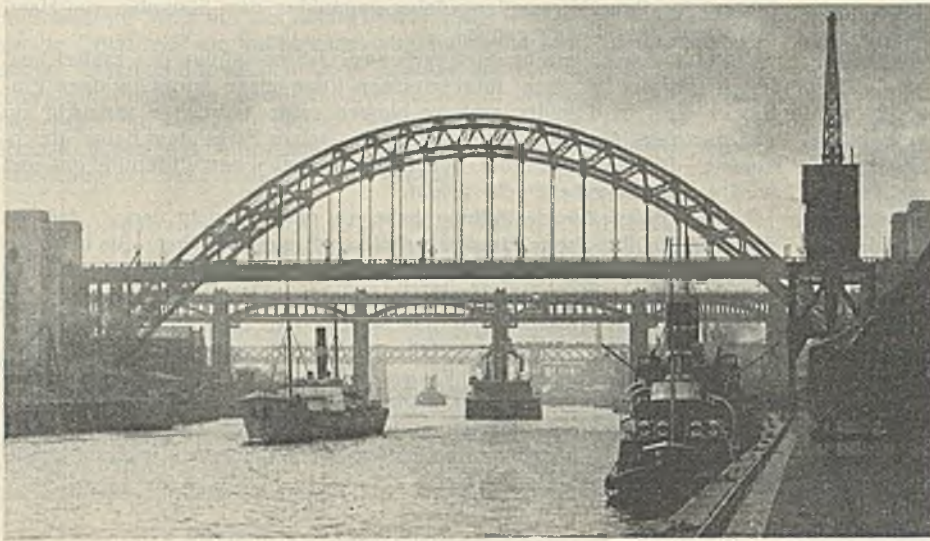
Abb. 5. Tyne-Brücken in Newcastle.

Im Hintergrunde der Abb. 5 erscheint die im Jahre 1906 vollendete viergleisige König-Eduard-Eisenbahnbrücke mit stählernen Überbauten und hochliegender Fahrbahn (Abb. 7). Sie überbrückt den Tyne in vier Öffnungen mit 38 m weit gestützten eisernen Überbauten. Die Hauptträger dieser Überbauten sind Zweigelenkbogen mit Zugband und sicher die ersten ihrer Art. Die Bogen bestehen aus Gußeisen, die Zugbänder aus schmiedeisenen Augenstäben. Gußeiserne, auf die Bogen-

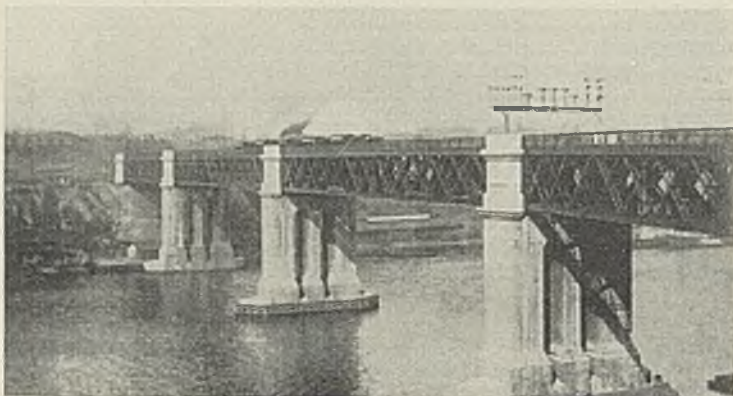
Abb. 7. König-Eduard-Brücke.
