# DIE BAUTECHNIK

## Der Umbau der Moosbachbrücke bei Fieberbrunn.

Von Dr.-Ing. Rudolf Kern, Oberbaurat der Österreichischen Bundesbahnen, Mödling bei Wien.

## Baugrundprobelastungen, ihre Auswertung und die an den Bauwerken gemessenen Setzungen.

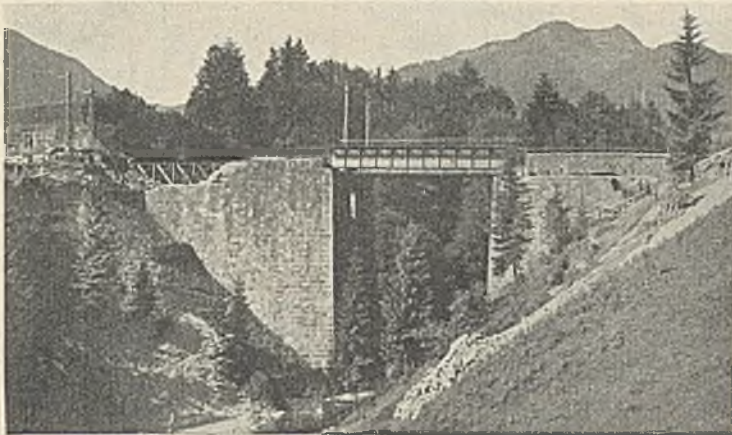
Abb. 1. Umzubauende Brücke vom Jahre 1873. Die Bahn liegt 30 m über Talsohle. Im Hintergrunde der Wildseeloder.

Seit einigen Jahren bauchten sich die Flügel der Widerlager der alten, eisernen, 1873 erbauten Moosbachbrücke (Abb. 1 u. 2) vor und trennten sich von der Auflagermauer des Blechträgers. Solche Trennungsercheinungen sind bei einer 30 m hohen Brücke bedenklich. Als die Risse bis in die halbe Höhe des Bauwerkes reichten, wurde das Gleis gesperrt. Zunächst dachte man nur an eine Instandsetzung. Sie wäre jedoch teuer gekommen, und man war des Erfolges nicht ganz sicher. Daher entschloß man sich für einen vollständigen Umbau.

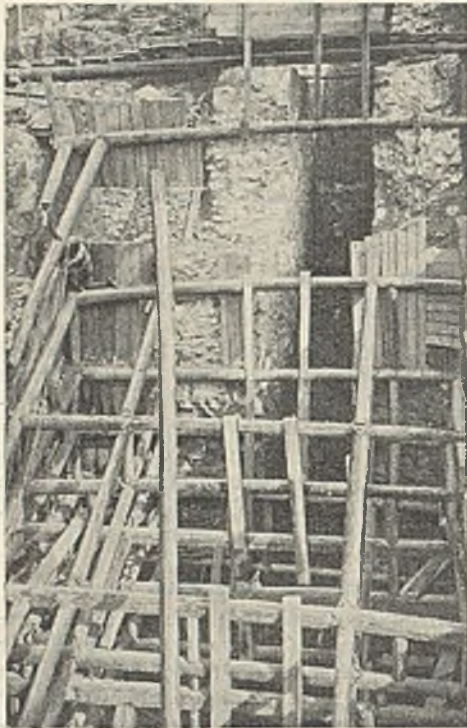
Abb. 4. Bölung der großen Baugrube beim Salzburger Hauptwiderlager. Die Längshölzer haben sich stark nach oben durchgebogen. Einblick in den ausgeräumten Schlitz zwischen den Flügeln.

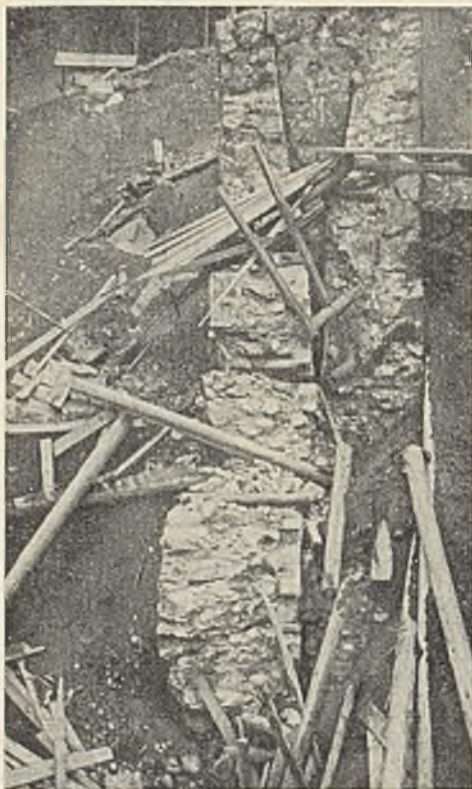
Abb. 6. Beide Flügel sind vorgegerutscht. Der rechte (im Bilde links) ist teilweise in den Schlitz zwischen den Flügeln abgesunken und hat sich an den linken Flügel angelehnt.

Abb. 5 zeigt den Stand der Arbeiten vor dem Einsturz. Durch den Unfall hatte sich der rechte Flügel von der Schildmauer bei B abgetrennt, seine oberen Teile A hatten sich etwa 1,5 m talwärts verschoben, seine unteren Teile weniger. Dabei war er zum Teil in den ursprünglich von Klaubsteinen ausgefüllten Schlitz zwischen den Flügeln abgesunken und hatte sich an den linken Flügel angelehnt. Dieser war mit dem oberen Teile der Schildmauer B ebenfalls ein Stück talwärts gerutscht, war jedoch nicht so zertrümmert wie der rechte Flügel (Abb. 6).

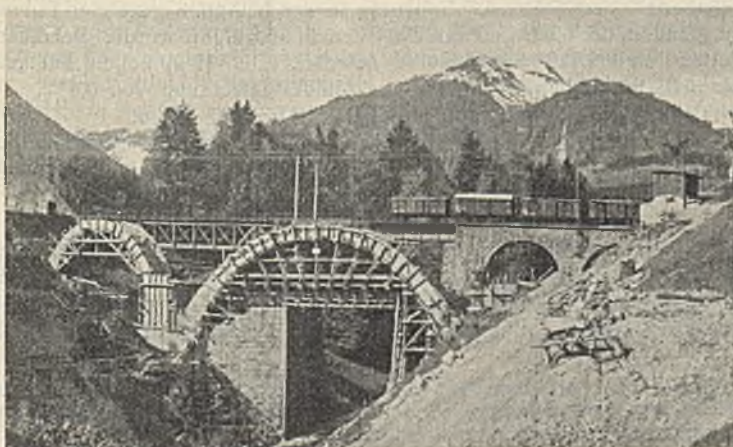
Abb. 9. Lehrgerüst für den Hauptbogen. Bach und Straße werden durch den abgesenkten alten Blechträger überbrückt.

Abb. 9 zeigt das Lehrgerüst des Hauptbogens, wofür man den alten, abgesenkten Blechträger verwendet hatte. Abb. 10 zeigt das fertige Bauwerk<sup>1)</sup>.

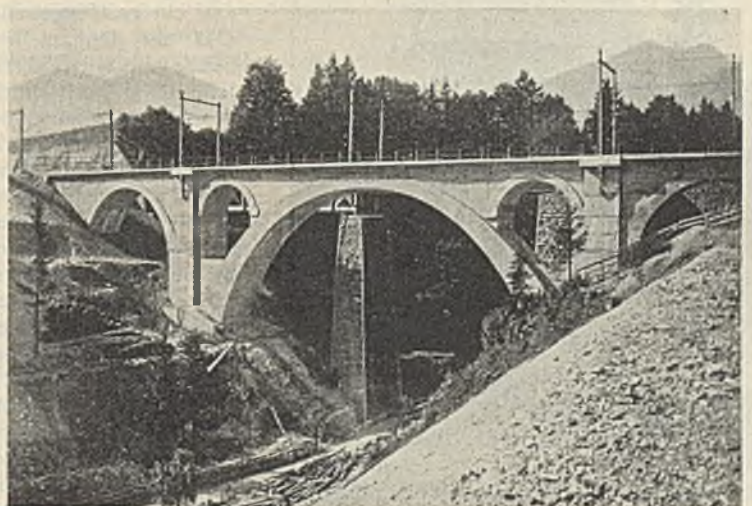
Abb. 10. Das fertige Bauwerk. Dahinter die Pfeiler im 2. Gleis.

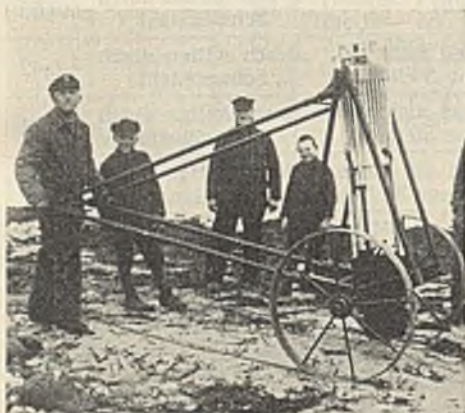
Abb. 1. 200-kg-Explosions-Pfahlramme auf einem Fahrgestell.

**Neuere Explosionsrammen für Bauarbeiten.** Nachdem sich die Explosionsrammen<sup>1)</sup> (der Delmag-Eßlingen) wegen ihrer Zweckmäßigkeit gut eingeführt hatten, sind sie auf Grund der bisherigen Betriebserfahrungen verbessert und erweitert worden. Wie auf der letzten Leipziger Technischen Frühjahrsmesse gezeigt wurde, werden die Rammen jetzt mit einer schlagsicheren Zündkerze gebaut. Die Federbefestigung der 65-kg- und 90-kg-Rammen wurde derart abgeändert, daß die äußere Kolbenfeder auf dem Vergaserdeckel durch einen konischen Ring festgehalten wird. Seither war die Feder am Schwanzende angeschraubt. Gegenüber früher erhielt der Zylinderkopf der 200-kg-Pfahlramme eine wesentliche Verstärkung. Ferner wurden die Ventile im Kolben verbessert und die Befestigungen der Ventile vereinfacht. Die Schlittenführung für die 200-kg-Ramme wurde verstärkt und vereinfacht. Zur leichten Ortsveränderung ist für die 200-kg-Ramme ein Fahrgestell geschaffen worden (Abb. 1). — Zum ersten Male wurden eine selbsttätig laufende 65-kg- und eine 90-kg-Ramme, ferner eine neue ebenfalls selbsttätig arbeitende 600 kg schwere Pfahlramme vor-

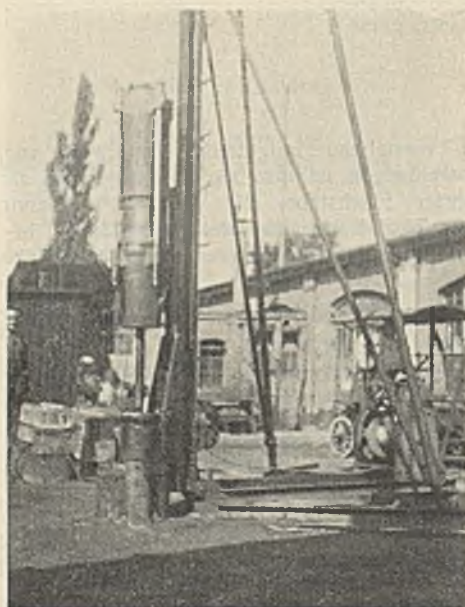
Abb. 2. 600-kg-Explosions-Pfahlramme.

geführt. Bei den selbsttätigen Rammen ist es nicht mehr nötig, jeden einzelnen Schlag durch Niederdrücken des Handhebels abzufeuern, da die Rammen so lange selbsttätig weiter laufen, als der Kontakt eingeschaltet bleibt. Der Arbeiter kann entweder einzelne Schläge abfeuern oder die Rammen dauernd im gleichen Takt laufen lassen. — Die 65-kg- und die 90-kg-Stampframme für Beton sind mit einem Gestänge zur genauen senkrechten Führung versehen worden. Der Stampffuß ist gewöhnlich rund mit 280 bzw. 380 mm Durchm. Der 65-kg-Stampfer verbraucht in 8 h etwa 1,5 l Benzol, ferner etwas Schmieröl. Dazu kommt das Nachladen der Batterie alle 14 Tage, so daß sich die Betriebskosten auf rd. 0,10 RM/h stellen. Die Betriebskosten des 90-kg-Stampfers sind etwa 25% höher. Ein Stampfer von 65 kg Gewicht leistet dasselbe wie 3 bis 4 Handstampfer, ein 90-kg-Stampfer soviel wie 4 bis 5 Handstampfer, abgesehen davon, daß der Beton oder Schotter wesentlich mehr verdichtet werden als mit Handstampfern.
