# DIE BAUTECHNIK

## Umbau der Straßenbrücke über den Rhein bei Mainz.

## Spülkipfverfahren und Toneinbau bei der 17 m hohen Dammstrecke des Mittellandkanals nördlich Magdeburg.

## Die Schrumpferscheinungen an der elektrisch geschweißten Schlachthofbrücke in Dresden.

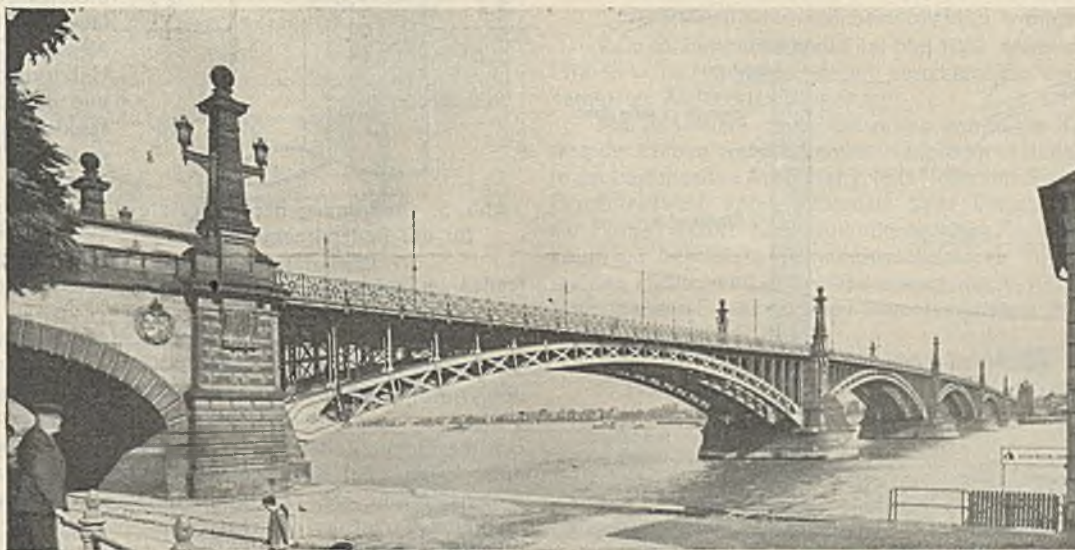
Abb. 2. Ansicht der alten Straßenbrücke.

Die bereits von den Römern bei ihrem Vordringen an den Rhein erkannte außerordentliche Wichtigkeit einer ständigen Verbindung der beiden Rheinufer in der Nähe der Mainmündung führte vor etwa 2000 Jahren schon zur Erbauung einer festen Brücke bei Mainz. Nach Vernichtung dieser Brücke in der Zeit der Völkerwanderung errichtete Karl der Große, der ebenfalls von der Bedeutung einer Verbindung an dieser Stelle überzeugt war, wiederum eine Brücke, die aber kurz nach ihrer Fertigstellung im Jahre 814 durch Brandstiftung zerstört wurde. Jahrhundertlang behalf man sich alsdann mit Fährbetrieb und Schiffbrücken, bis im Jahre 1885 nach dreijähriger Bauzeit eine neue Straßenbrücke kurz unterhalb der alten Römerbrücke dem Verkehr übergeben werden konnte (Abb. 1). Diese Brücke wurde nach dem bei dem damaligen Wettbewerb mit dem 1. Preis ausgezeichneten Entwurf von Prof. Thiersch, München, von den Baufirmen Philipp Holzmann AG, Frankfurt, und Benkiser, Pforzheim, ausgeführt und entsprach mit ihren massiven Aufbauten auf den Brückenköpfen und Pfeilern dem monumentalen Charakter des Mainzer Städtebildes (Abb. 2).

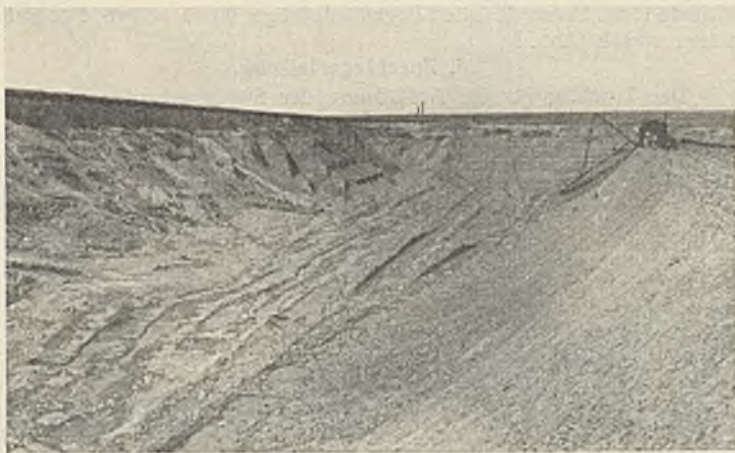
Abb. 15. Baggerung des Dichtungstones.

wurde dann bis zu einer Tiefe von 12 m gewonnen (Abb. 15), und zwar mit einem Eimerkettenbagger, der den Ton in dünnen Schichten abschabte. Dabei mußten die zahlreich vorkommenden Septarien ausgesondert werden. Septarien, die unvermeidlich mitgebaggert wurden, wurden beim Einbau ausgesucht und auf eine Abraumkippe abgefahren. Da die gebaggerten Tonstücke in der wärmeren Jahreszeit und bei scharfem Winde sehr schnell steinhart austrockneten und infolgedessen zum Einbau ungeeignet wurden, durfte immer nur so viel Ton gebaggert werden, wie im unmittelbaren Anschluß an die Gewinnung eingebaut werden konnte.

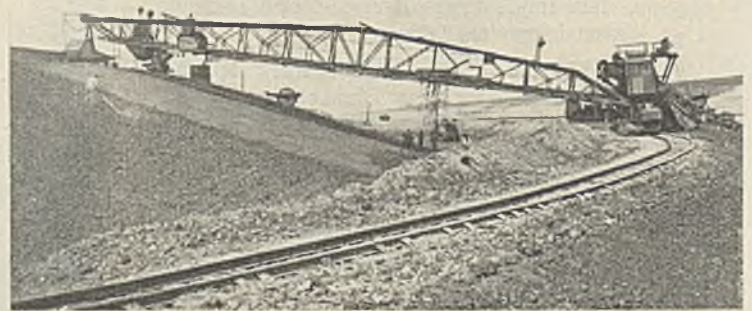
Abb. 16. Tonabsetzer in der waagerechten Kanalsole.

Abb. 17. Tonabsetzer an der 1:3 geneigten Böschung.

Der Einbau des Tones geschah zum größten Teil mit einem elektrisch betriebenen Absetzer der Firma Fried. Krupp (Abb. 16 u. 17). Dieser Absetzer bestand aus einem kleinen Bagger, einem Führungswagen und einer zwischen Bagger und Führungswagen gespannten Brücke von 33 m Spannweite. Die Brücke diente zum Halten eines Förderbandes. Sie war an beiden Enden beweglich gelagert, und zwar so, daß sie in eine Neigung von 1 : 3 gestellt und in waagerechter Richtung so weit um ihre eigene Achse geschwenkt werden konnte, daß der Bagger und der Führungswagen hintereinander auf demselben Gleis liefen. Durch den Bagger wurde der in einem Längsgraben zugesetzte Ton auf das Förderband geworfen, von dem er durch einen beweglich angeordneten Abstreifer auf die ganze Fläche in der erforderlichen Menge verteilt wurde. Die wirtschaftlichste Ausnutzung des Absetzers in Verbindung mit dem Leistungsvermögen der Walzen bedingte es, daß Felder von durchschnittlich 130 m Länge in Angriff genommen und gleich fertiggestellt wurden. Die Breite des Feldes richtete sich danach, ob der Absetzer an der Böschung in schräger Stellung oder in der Sohle waagerecht arbeitete. Beim Arbeiten an der Böschung wurde außer der Böschungsbreite von 20 m noch ein anschließender Streifen der Sohle von 6 m Breite mit Ton beschickt. In der Sohle wurde der Ton unter Beibehaltung der Feldlänge von 130 m in einer Breite von 24 m aufgebracht. Insgesamt waren 217 000 m<sup>3</sup> Ton einzubringen, für die unter Zugrundelegung einer täglichen Durchschnittsleistung von 800 m<sup>3</sup> 275 Arbeitstage erforderlich waren. Die tägliche Durchschnittsleistung war nicht von dem Bagger in der Tongewinnungsstelle und von dem Absetzer abhängig, sondern allein von den Walzen. Bagger und Absetzer konnten mehr leisten, aber die Leistung der Walzen hatte sich nach dem Grade der erreichten Dichtigkeit des gewalzten Tones zu richten. Ferner war zu berücksichtigen, daß die Wintermonate für den Tonbetrieb vollkommen ausfielen, und daß Regentage und als Folge von Unfällen unvorhergesehene Ruhetage eintraten. Um daher den vertraglichen Fertigstellungstermin unter allen Umständen einhalten zu können, wurde von vornherein im Dreischichtenbetrieb gearbeitet.

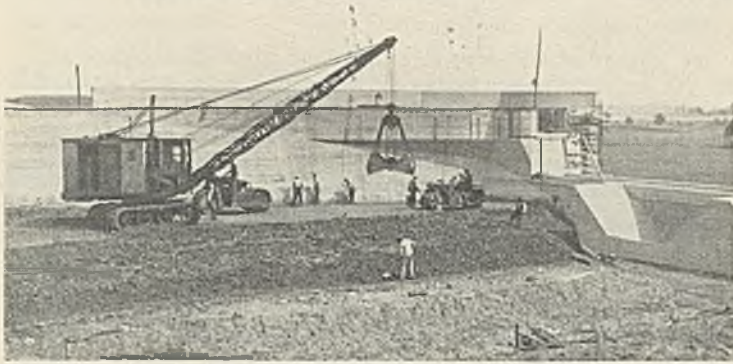
Abb. 18. Toneinbau mit Greifer am westlichen Endwiderlager der Kanalbrücke über die Elbe.

Die steilen Betonwände der Bauwerke verhinderten, daß der Ton bis unmittelbar an das Bauwerk heran gewalzt werden konnte. Infolgedessen mußte eine besondere Arbeiterkolonne die Fuge zwischen Beton und Ton mit schweren Eisenstampfern feststampfen (Abb. 18).

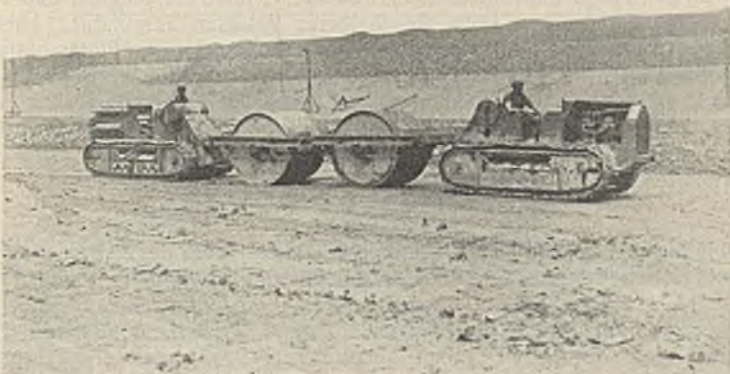
Abb. 20. 7 t schwere Einzelwalzen zwischen Raupenschleppern.

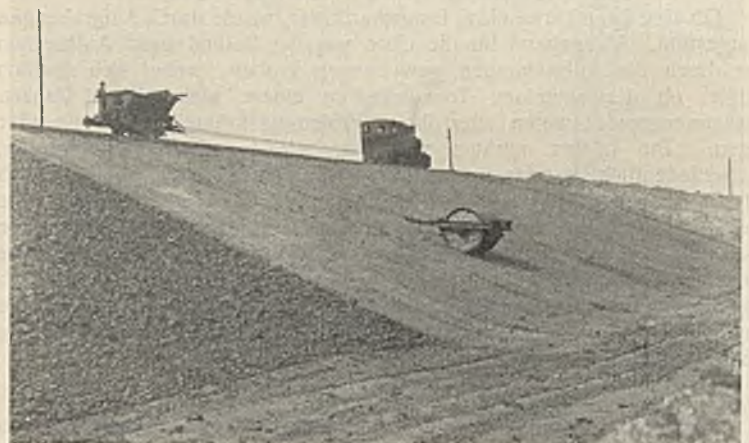
Abb. 21. Walzen der Böschung.

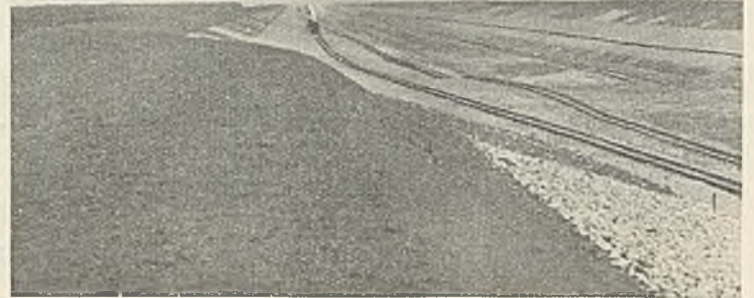
Abb. 23.

Kanalstrecke am Übergang vom normalen zum erweiterten Profil.

Die Dammschüttung und das Aufbringen des Tones waren die wichtigsten und umfangreichsten Arbeiten. Sobald es möglich und notwendig war, wurden auch die kleineren Arbeiten ausgeführt. Hierzu gehörten die Kanalseltengräben, die Dammfußdränage, die Steinschüttung in der Wasserlinie und das Andecken der Mutterbodenschicht. Die Arbeiten sind so weit vorgeschritten, daß die vertragliche Herstellungsfrist von 5½ Jahren mit Bestimmtheit innegehalten wird. Abb. 23 zeigt die nahezu fertiggestellte Kanalstrecke am Übergang vom normalen zum erweiterten Kanalquerschnitt.

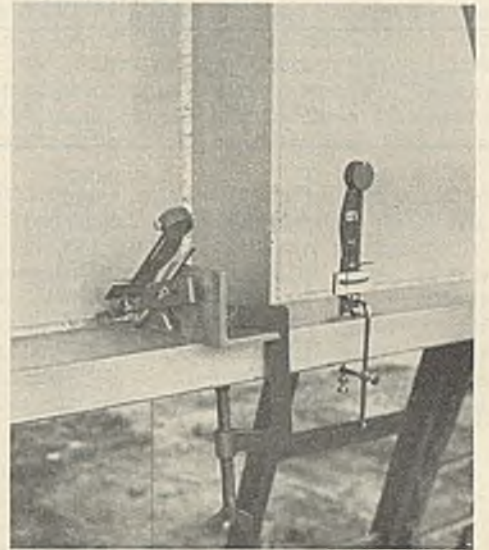
Abb. 10. Tensometer am Untergurt des Hauptträgers 4—5.

Als Spannungsmesser wurden Tensometer von Huggenberger, Zürich, (Abb. 10) verwendet. Ihre Angaben über den Eintritt bleibender Form- änderungen wurden noch durch die Aufzeichnungen von Durchbiegungs- messern nachgeprüft. Die Durchbiegungszeichner gaben Senkungen der Querträger- und Hauptträgeruntergurte im Maßstab 5:1 wieder (Abb. 11). Sämtliche Meßinstrumente wurden von der RBD Dresden leihweise zur Verfügung gestellt. Die RBD Dresden hat das Tiefbauamt außerdem bei der Durchführung der Messungen weitgehend unterstützt. Für beides sei auch an dieser Stelle Dank gesagt.
