# DIE BAUTECHNIK

BERLIN, 4. November 1932

Heft 48

## Die Bekämpfung betriebstörender Strömungen im Unterhafen der Schleuse Spandau.

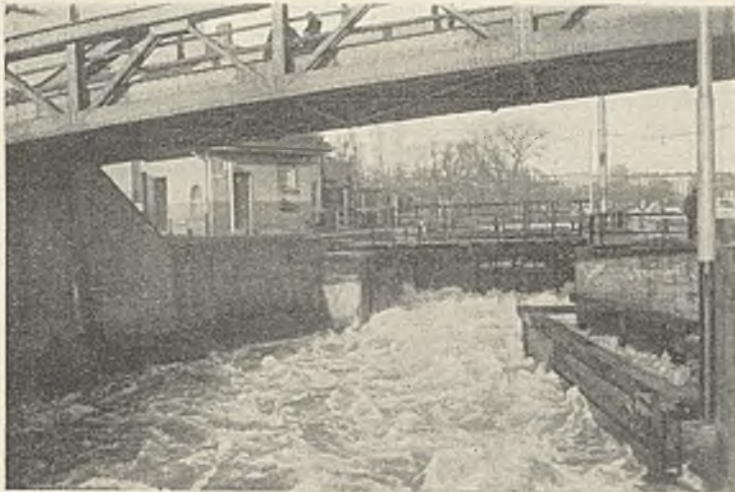
Abb. 5.

Da praktische Bedenken gegen die Übertragung des Versuchsergebnisses in die Natur nicht bestanden, wurden die Leitwände I und II hergestellt, und zwar durch das Rammen von Peiner Walzeisen mit dazwischen gespannten Holztafeln. Abb. 5 u. 6 veranschaulichen die Anordnung der Leitwände und ihre Wirkungsweise.

wird durch die Wand I eine schädliche Sogwirkung verhindert und das Wasser bei allmählicher Querschnittvergrößerung des Teilgerinnes in den Vorhafen abgeleitet. Die störende Walze A der Abb. 3 ist nicht mehr erkennbar.

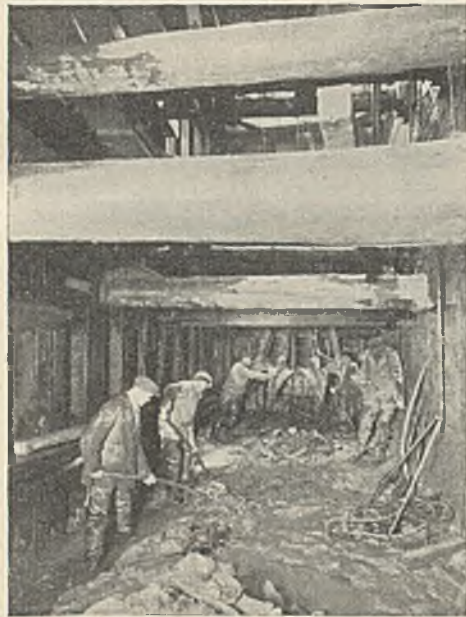
Bei den Ausschachtungsarbeiten (Abb. 12) in der linkseitigen Baugrube, die bis auf -7,0 M. P. vorgetrieben werden sollten, zeigten sich plötzlich auf Ord. -5,8 m in dem auf -6,4 m angelegten

Abb. 12. Ausschachtungsarbeiten in offener Baugrube.

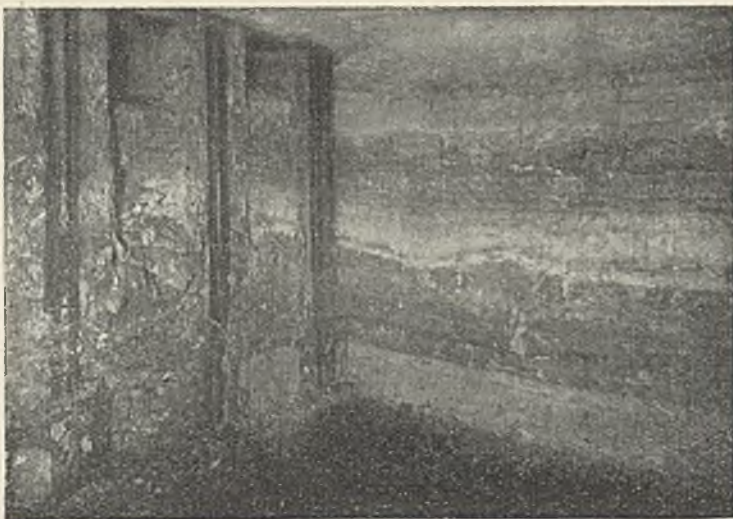
Abb. 16. Inneres des Drucklufttraumes.

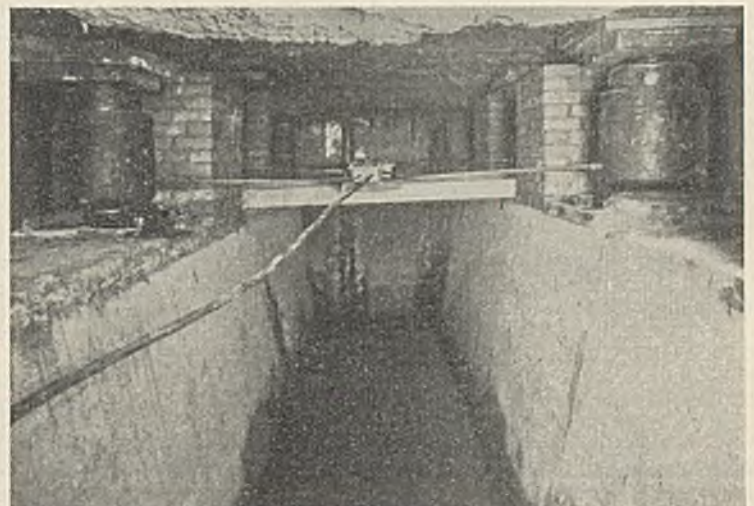
Abb. 17. Anordnung der Pressen im Arbeitsraume vor dem Abpressen.
