# DIE BAUTECHNIK

BERLIN, 11. November 1932

## Bau eines Sammelbrunnens für das neue Grundwasserwerk der Stadt Magdeburg.

## Die Bauarbeiten im Duisburger Hafen in den Jahren 1926 bis 1930.

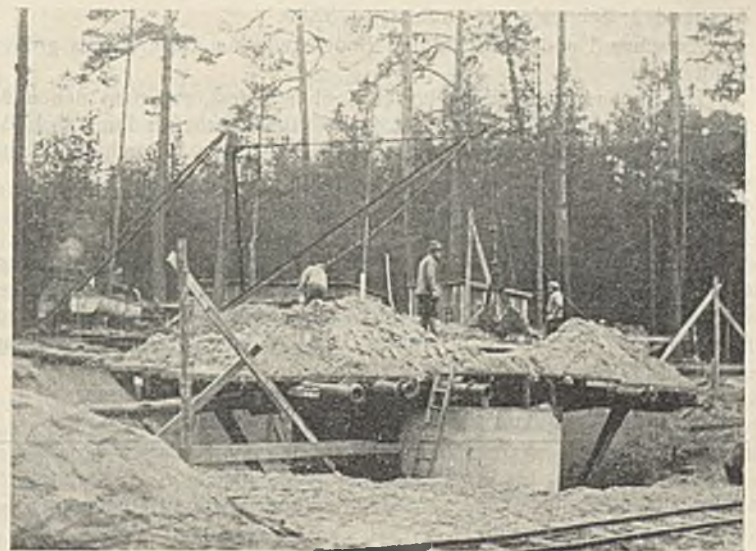
Abb. 4. Auflast.

kann. Der Brunnen erhält damit größeres Eigengewicht, und die meist nötige Auflast wird am besten so hoch über dem Boden aufgebracht, daß beim weiteren Absenken der teure Umbau der Auflast vermieden wird. Im vorliegenden Falle wurde der Brunnen mit insgesamt 130 t Boden beschwert. In Abb. 4 sieht man diese Belastung.

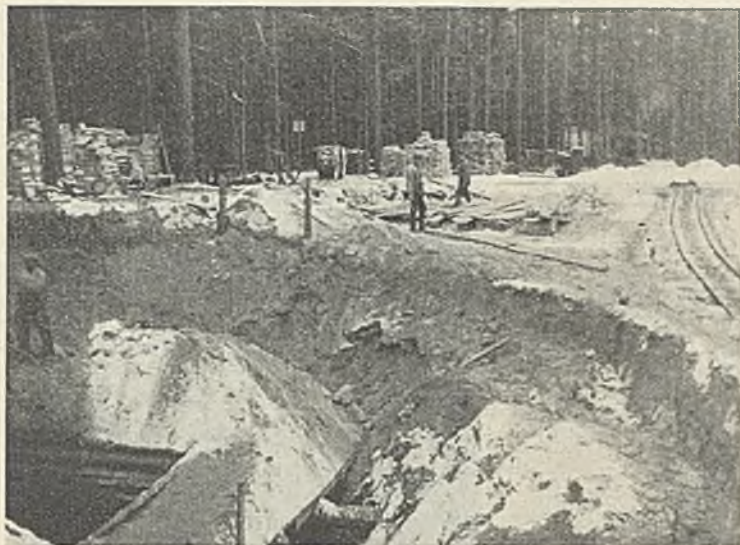
Abb. 6. Die entstandene Gleitfläche.

Im vorliegenden Falle entstanden konzentrische Rißlinien, die beim Zustande 3 ihren größten Durchmesser erreicht hatten. Sie blieben von da ab konstant. Es bildete sich eine oben teils über 1,0 m hoch sichtbare Gleitfläche, außerhalb deren sich kein Einfluß mehr zeigte. Der mehrgeförderte Boden wurde zwischen Brunnen und Gleitfläche wieder verfüllt. Abb. 6 zeigt diese Gleitfläche, die genau eingemessen und in Abb. 7 eingetragen wurde. Der Wahrscheinlichkeit entsprechend wurde sie für Zustand 3 und 4 nach unten verlängert.

Die angetroffenen Tonzungen müssen also im Grundriß nur verhältnismäßig kleine Ausdehnung gehabt haben, sonst hätte diese Gleitfläche nicht überall gleichmäßig wieder erscheinen können. Bestätigt wurde diese Vermutung durch den Befund einiger benachbarter Bohrlöcher.

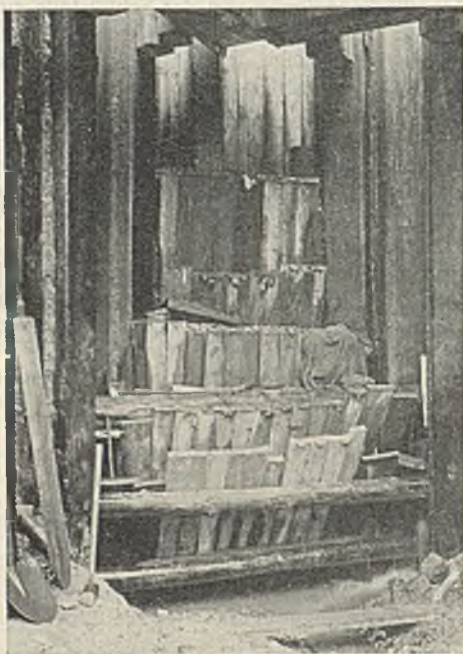
Abb. 15 u. 16. Abdämmung einer Leckstelle in der Spundwand durch Verpfählung.

suchen zum Schließen der Leckstellen gelang am besten die Abdämmung durch eine lotrecht nach unten gerichtete hölzerne Verpfählung (Abb. 15, 16 u. 17). Das Eindringen von Kies und Sand wurde vollständig unterbunden, der Wasserandrang wesentlich gemindert. Das noch eindringende Wasser wurde in besonderen Dränleitungen dem Pumpensumpf zugeführt. Die Abdämmungsarbeiten konnten so betrieben werden, daß die Ausschachtungsarbeiten nicht verzögert wurden.

Abb. 17. Die Verpfählung einer Leckstelle in der eisernen Spundwand.

Beim Rammen traten an einigen der 20 m langen Bohlen, Larssen V, Querrisse auf, die sich über das halbe Profil erstreckten. Nach Abbohren und Verlaschen der Brüche konnten die Bohlen auf die planmäßige Tiefe gerammt und die Baugrubeneinfassung vollendet werden. Nach dem Ausschachten und Leerpumpen des obersten 8-m-Abschnittes konnten noch weitere Querbrüche mit derselben Eigenart festgestellt werden. Einige Bohlen brachen noch durch, nachdem sie eine gewisse Belastung aufgenommen hatten. Die Brüche wurden, wenn möglich, elektrisch geschweißt und die Bohlen durch I-Träger, die vom obersten zum mittleren Aussteifungsrahmen führten, verstärkt. Für die Bohlen war Stahl mit 50 bis 60 kg/mm<sup>2</sup> Festigkeit und 20% Dehnung gewählt worden, um die Bohlen gegen das Rammen durch den schweren Kiesboden widerstandsfähig zu machen. Die Untersuchung hat ergeben, daß die Brüche durch Baustoffmängel verursacht worden sind. Bis zu einer Grubentiefe von 9 m hatten die Spundbohlenbrüche die Ausschachtungsarbeiten nicht nachteilig beeinflusst. Von dieser Tiefe ab abwärts traten aber die unangenehmsten Störungen auf; offenbar hatten die Querbrüche in diesen Tiefen auch zu Längsrissen in den Bohlenschlössern und damit zum Aufschlitzen der Wände geführt. Es waren eine genietete Eckbohle und sieben normale Bohlen zerstört. Durch die dadurch entstandenen Leckstellen drang beim Fortschreiten der Ausschachtung und der Wasserhaltung Kies und Sand und unverhältnismäßig viel Wasser in die Baugrube ein. Dies führte zu Tagesbrüchen in der Umgebung der Baustelle und brachte die Gefahr der Sohlensaufbrüche innerhalb der Baugrube. Von den verschiedenen Ver-
