DIE BAUTECHNIK

Schienenbefestigungen neuzeitlicher Baggergleise.

Die neue Brücke über das Beuthener Wasser in km 6,0 der Strecke Gleiwitz—Beuthen.

Einkeilung von Bauwerksohlen gegen Auftrieb.

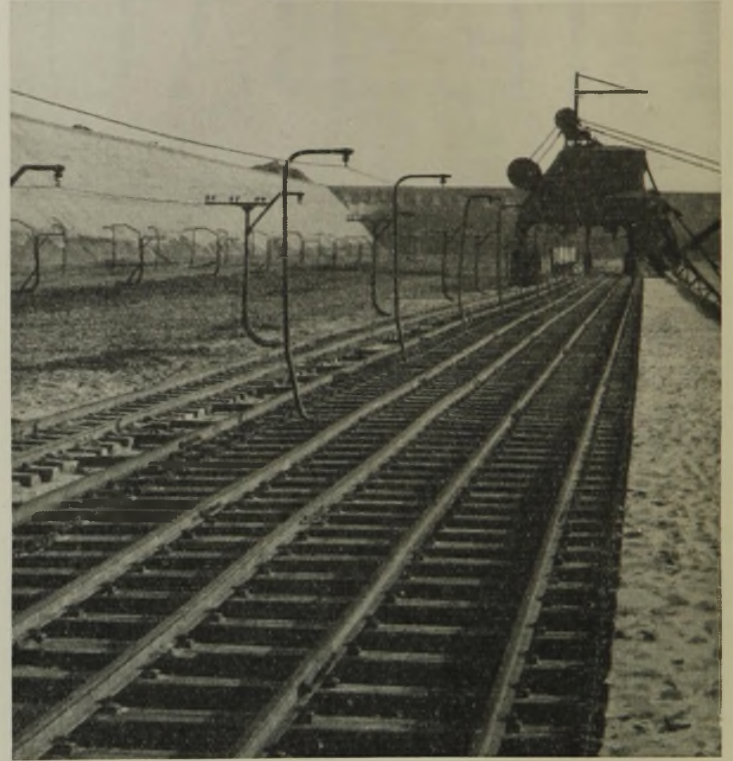
Abb. 10.

Abb. 10 zeigt eine Baggergleisanlage mit Stahlhohlschwellen der Deutschen Röhrenwerke AG Düsseldorf mit Rudert-Schienenbefestigungen.

Auch bei Gleisen mit Stahlhohlschwellen sind fast allgemein die Rudert-Befestigungen angewendet, weniger um den Schwellenersatz zu vermindern, als vielmehr wegen des geringeren Kraftverbrauchs beim Gleisrücken, weil eben die Befestigung eine willige und trotzdem stabile ist, und wegen der guten Auswechselbarkeit etwa gebrochener Schienen.

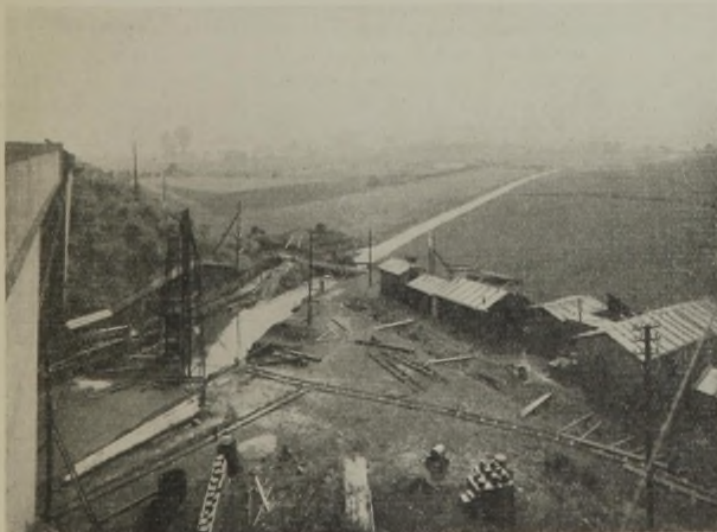
Abb. 3.

Der Westteil der Baugrube überschwemmt (3. 8. 32).

Mit dem Einrichten der Baustelle wurde am 6. Juni 1932 begonnen. Seinen nicht alltäglichen Umfang deuten die Buden auf Abb. 3 an. Der Baufortschritt wird durch Abb. 3 bis 11 ohne viele Erläuterungen klar. Als Anfang August infolge anhaltenden Regens Hochwasser eintrat (Abb. 3), einen Damm des behelfmäßigen Umfluters durchbrach und die Baugrube überschwemmte, war es ein Segen, daß die Sohlenklinker noch nicht eingebaut waren. So brauchte man nur den Schlamm zu beseitigen und die Höhlung der Pfähle auszupumpen und sauber zu spülen. Das Mischgut für den oberen Teil des Stockwerkrahmens wurde in Kipploren mittels eines Aufzuges (Abb. 7) gehoben und oben auf Schmalspurgleisen verfahren. Am 7. Oktober konnte man mit dem äußeren Bitumenanstrich der Seitenwände beginnen. Am 11. November wurde das Beuthener Wasser aus seinem Behelbbett (Abb. 4 hinter der rechten Spundwand und Abb. 3) durch das neue Bauwerk geführt. Am 12. November begann die Umschüttung. Am 31. Dezember war sie bis dicht unter die stählernen Überbauten gediehen. Die Pfeiler neigten sich dabei erheblich nach innen (Abb. 11). Die Arbeiten wurden Ende des Jahres eingestellt und erst wieder am 4. Juli 1933 aufgenommen mit dem Ziele, die stählernen Überbauten auszubauen und an ihrem Ort Boden zu schütten. Dazu wurden das Schnellzuggleis Gleiwitz—Beuthen und das Hauptgleis der Schmalspurbahn ab 10. Juli vierschienig miteinander verschlungen (Abb. 12), so daß der Überbau der letzteren ausgebaut werden konnte. An seiner Stelle wurden gegeneinander versteifte Hilfswände errichtet (Bauzustand 1), die es gestatteten, östlich vom Überbau des Schnellzuggleises Gleiwitz—Beuthen $285 + 195 \text{ m}^3$ Boden zu schütten. Im Bauzustand 2 wanderte die Gleisverschlingung auf den so entstandenen östlichen Erdkörper, wurde

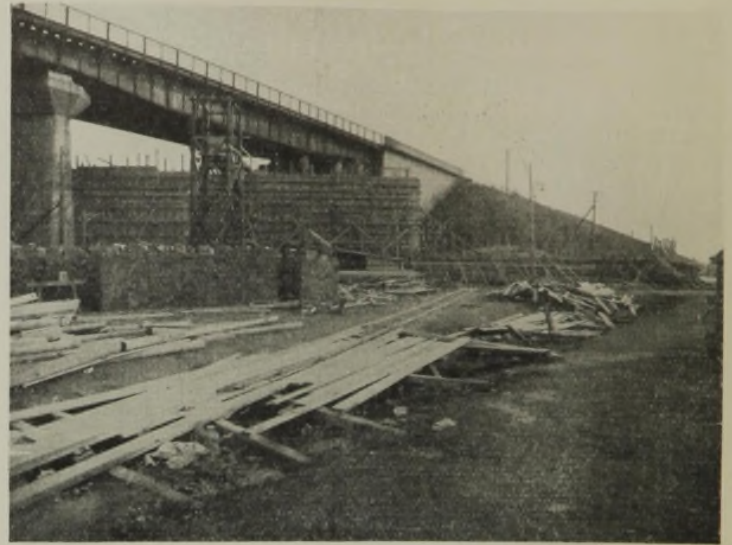
Abb. 7. Blick von Nordosten auf die Einrüstung des oberen Teiles des Stockwerkrahmens (14. 10. 32).

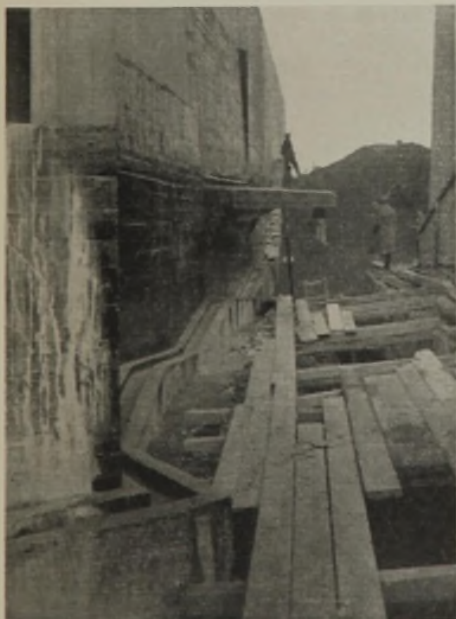
Abb. 10. Sporn und Rückenrinne im Süden (11. 11. 32).

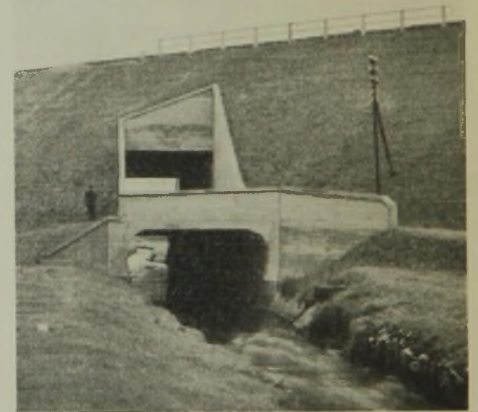
Abb. 14. Westansicht des fertigen Bauwerks.

Die Ansicht des fertigen Bauwerks (Abb. 14 mit der Brüstung aus Eisenbeton, die die Spitze der Fahrbahn trägt) wirkt bescheiden und spiegelt in nichts die große Arbeit wieder, die seine Ausführung mit sich brachte. Wir haben hier ein sehr langes schlauchartiges Gebilde, dessen recht hohe Überschüttung eine sehr umfangreiche Gründung verlangt und dessen Dichtung mit landläufigen Hilfsmitteln nicht mehr zugänglich ist.

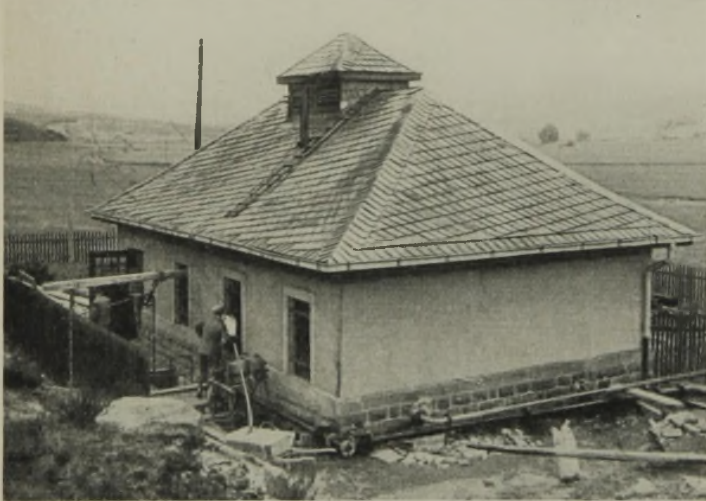
Abb. 2. Pumpstation, Außenansicht.

Die Umfassungs- und Zwischenmauern bestehen aus Beton. Zum Schutze gegen die Einflüsse der Witterung und unbefugtes Betreten ist die gesamte Anlage durch einen massiven Überbau geschützt (Abb. 2).

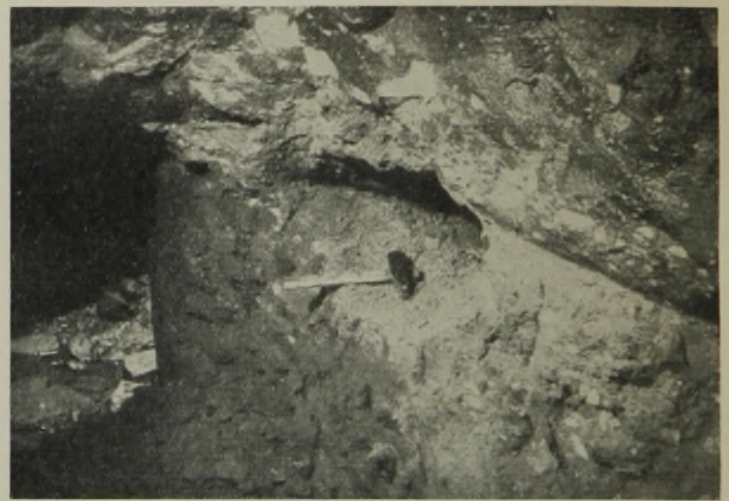
Abb. 3. Stemmarbeiten.

Abb. 3 zeigt die Durchführung dieser Arbeiten. In der Mitte des Bildes ist eine große Öffnung erkennbar, die im Laufe der Jahre durch die Einwirkung des Wassers entstanden ist und schon vor Beginn der Arbeiten vorhanden war. Soweit die Klinkerschale vor die bestehenden Wände zu stehen kam, wurden diese lediglich gereinigt und aufgeraut. Fast die gesamte Innenfläche war mit starken, bis zu 3 cm hohen Kalksinterungen überzogen. Um die Sicherheit des Bauwerks nicht zu ge-

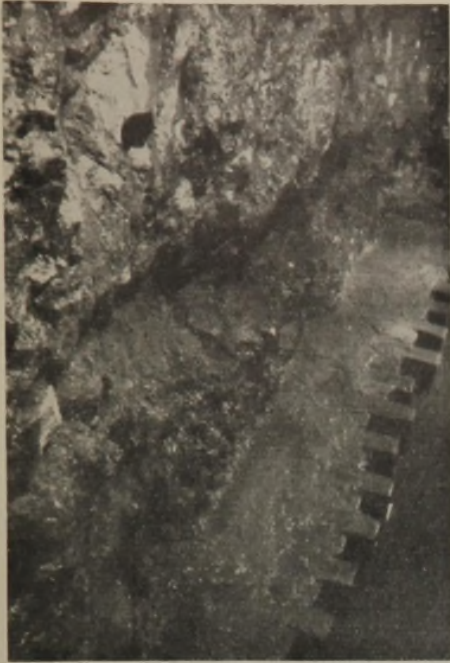
Abb. 4.
Beginn der Klinkerausmauerung.

Beim Aufmauern der Klinkerauskleidung begann man damit, zunächst längs der Wände eine Rollschicht zu verlegen (Abb. 4).

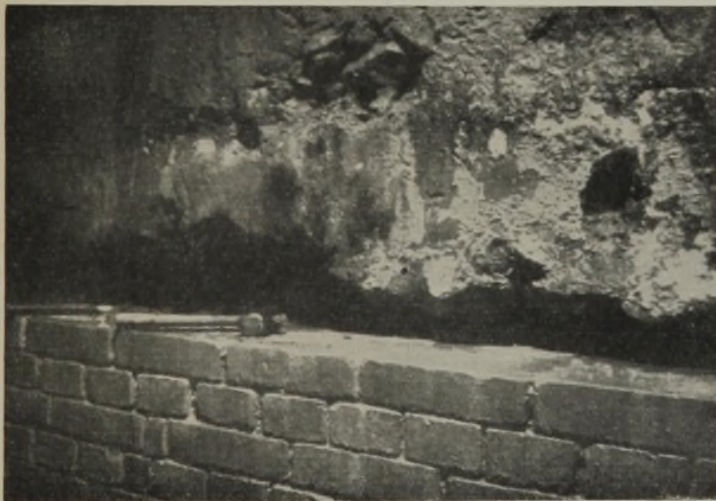
Abb. 5.
Hochführen der Klinkerausmauerung.

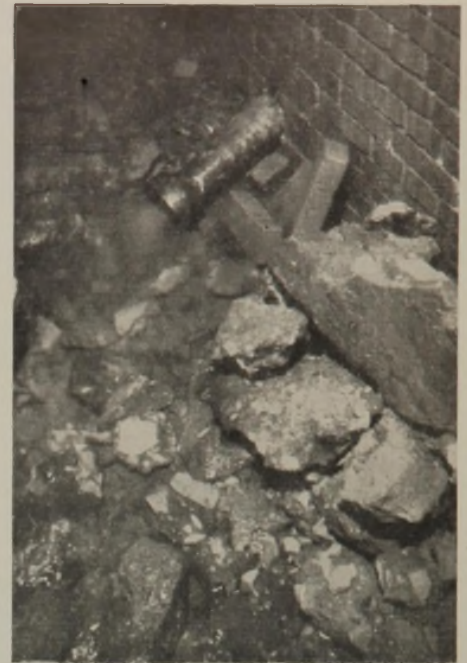
Abb. 6.
Quellfassung.

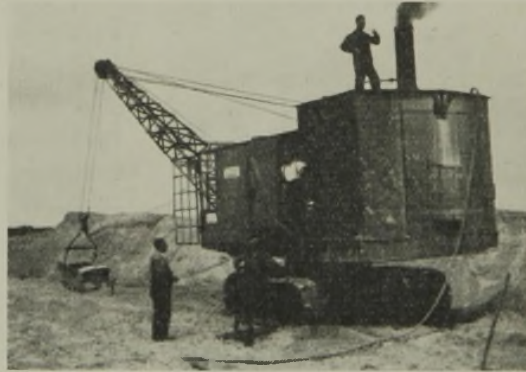
Abb. 4. Umbaubagger 3 mit einem 0,8-m³-Eimer (Demag).

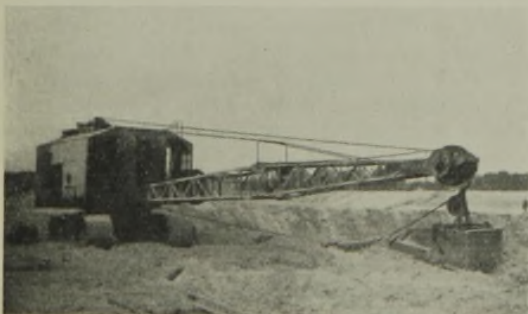
Abb. 3. Umbaubagger 2 mit einem 1,2-m³-Eimer (Menck & Hambrock G. m. b. H.).
