# DIE BAUTECHNIK

## Die Brücke über die Sieg bei Menden.

Von Dr.-Ing. Erich Reisinger, berat. Ingenieur, Obercassel (Siegkreis).

### I. Beschreibung der ausgeführten Brücke.

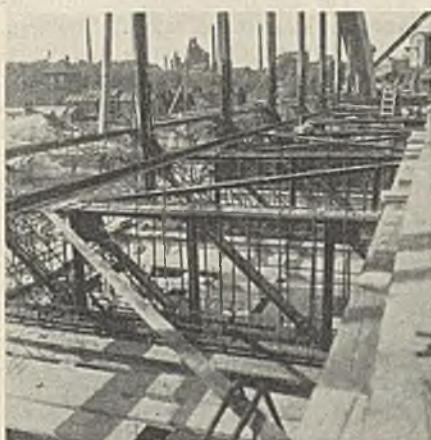
Abb. 12.

Rundelisenbewehrung der Querträger.

mit Unterlagscheiben und Muttern gesichert. Im Gelenkstoß ist der volle Gurtquerschnitt angeschlossen. Die Querträger sind gleichfalls als Fachwerkträger ausgeführt (Abb. 10). Besonders sorgfältig ist der Anschluß der Querträger an die Hängestangen durchgebildet. Die Querverbände sind bis in die Pfeiler geführt. Der untere Windverband wurde sinngemäß nach Fertigstellung der Betonierung der Fahrbahn in der Dehnungsfuge durchgebrannt. Die gesamte Eisenkonstruktion ist mit einer kräftigen Bügelbewehrung umgeben (Abb. 11 u. 12).

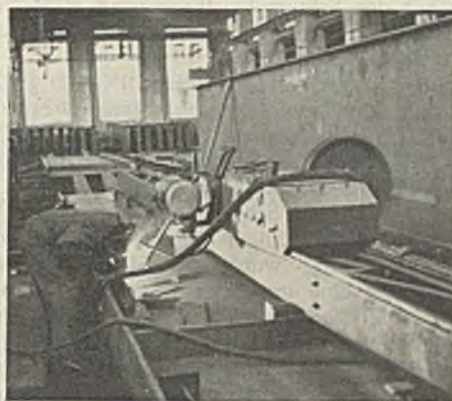
Abb. 21. Selbsttätige Schweißung des Hauptträgers.

Als Elektroden wurden verwendet für Handschweißung ummantelte Kjellberg-Elektroden St 37 A u. B, für Automatschweißung nackte Böhler-Elektroden „Elite“.

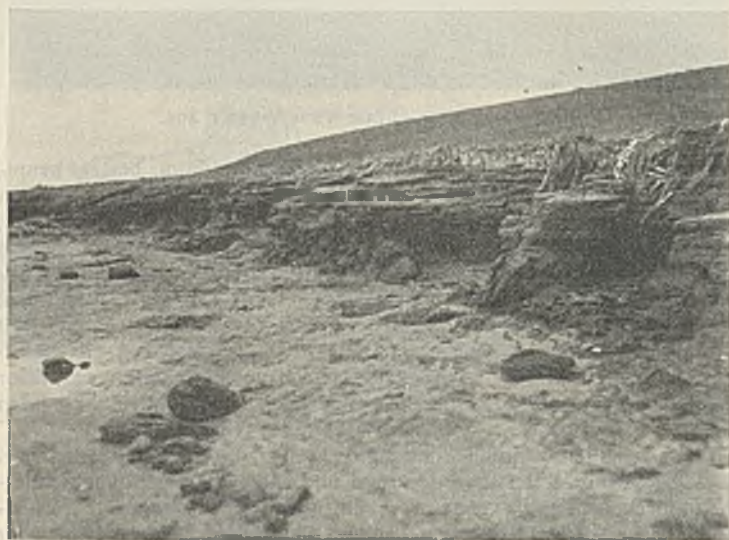
Abb. 15. Scharliegender Seedeich an der Nordwestspitze des Friedrichskooges.

An vielen Strecken ist jedoch das Vorland vor den Deichen bis zu deren Fuße abgebrochen, so daß die Deiche hier schar liegen (Abb. 15). Deiche, die durch kein Vorland geschützt werden, sind aber den ständigen Angriffen der Flut und dem Wellenschlage, der an der See nie ganz ruhig ist, besonders ausgesetzt. Diese täglich an der Festlandküste nagenden Kräfte sind weit nachteiliger als die im einzelnen stärkeren Gewalten hoher Sturmfluten, die immerhin seltener vorkommen. Im Nordseebecken treten Sturmfluten größeren Maßes durchschnittlich alle 5 bis 7 Jahre auf, während die Ostsee erst alle 12 Jahre durch hohe Fluten heimgesucht wird. Bei Sturmfluten wird das Wasser durch den Einfluß des Windes an den weiter zurückliegenden Teilen der Festlandküste höher angestaut als an den näher in das Meer hineinreichenden

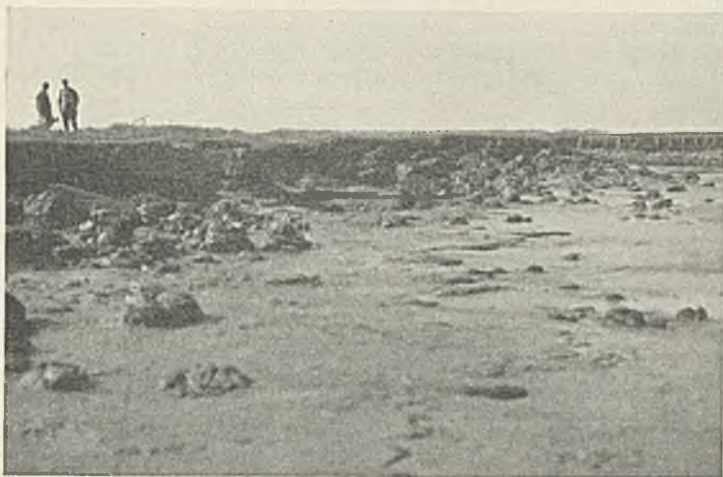
Abb. 16a. Abbruchkante einer Hallig auf der Seeseite.

Die begrünte Oberfläche der Halligen liegt etwa 0,80 bis 1,20 m über GHW. Ihr Rand verläuft ganz unregelmäßig und ist scharf abgebrochen. Zur Ebbezeit ragt er auf der westlichen Seeseite hoch aus dem Wasser heraus (Abb. 16a). Nach Land zu geht der Halligrand vielfach allmählich ins Watt über (Abb. 16b). Die stellen Kanten bieten naturgemäß willkommene Angriffspunkte für die bewegte See und die Wattströmungen. Auch die zahlreichen verschiedenen großen, unregelmäßigen Prtele, von denen das Halligland dicht durchzogen wird, tragen zum Landverlust bei, insofern sie nicht nur durch die ständige stetige Tidebewegung in ihnen, sondern vor allem durch den verstärkten Ablauf des Wassers während der Sturmfluten ungünstig vertieft und verbreitert werden.

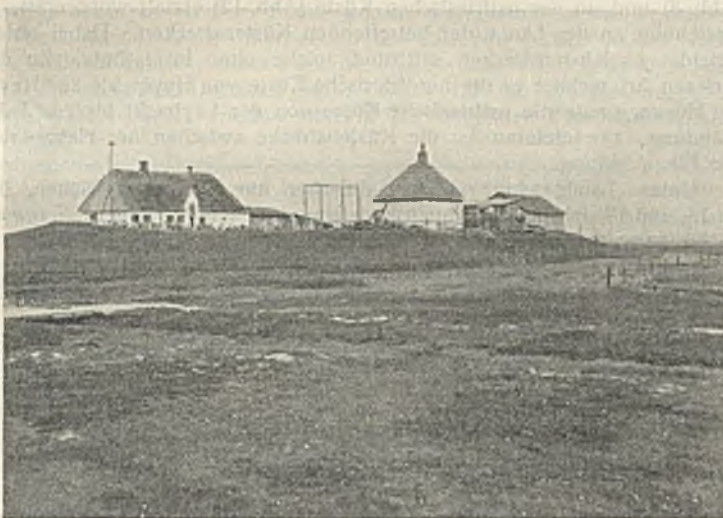
Abb. 17. Hallig-Warft (Hamburger Hallig).

wirksamerer Sicherung und zweckmäßigeren Bau der Warften und der auf ihnen stehenden Wohnstätten (Abb. 17). Im einzelnen wurde eine bestimmte Erhöhung und Verstärkung dieser Hügel sowie die Anlage flacherer Böschungen für sie empfohlen. Weiter gab es verständige Ratschläge für die Begradigung der unregelmäßig verlaufenden Halligufer und für die gleichzeitige Abschrägung der steilen Uferkanten. Schließlich wurden noch Mittel zur Hebung der Kultur des Halliglandes angegeben. Die Verwirklichung dieser Vorschläge schelterte jedoch an den Schwierigkeiten, die erforderlichen Bodenmassen für die Verbesserung der Warfhügel zu gewinnen. Die Halligbewohner sind ohnehin nicht mit reichlichem Lande versehen und haben alle vorhandenen Flächen zur Aufrechterhaltung ihrer Wirtschaft dringend nötig.

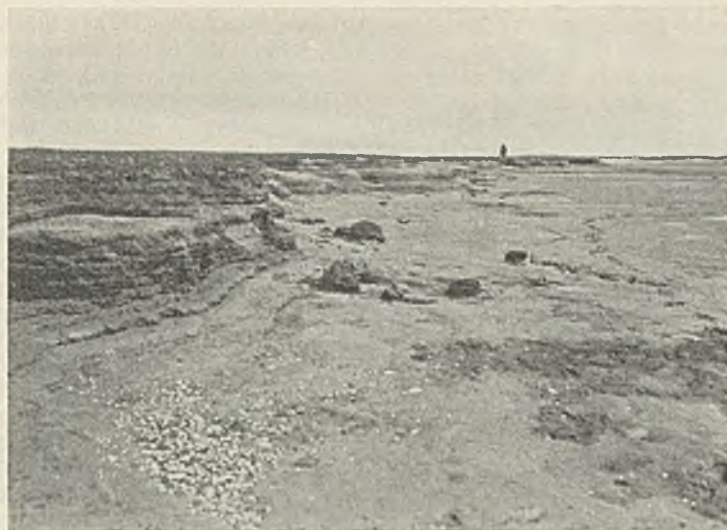
Abb. 16b. Abbruchkante einer Hallig auf der Binnenseite.

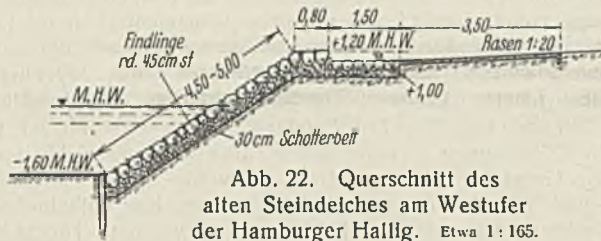
Abb. 22. Querschnitt des alten Steindeiches am Westufer der Hamburger Hallig. Etwa 1 : 165.

mäßigung der mit Gewalt überschlagenden Wellen dienen soll (Abb. 22). Diese Anordnung hat aber ihren Zweck nicht recht erfüllt. Die Wellen zerstörten trotzdem beim Überschlagen über die Krone die dahinterliegende Fläche, die vielfach nur aus einer Rasendecke bestand. Der Rasenstreifen mußte ständig unterhalten werden und ist dann später durch

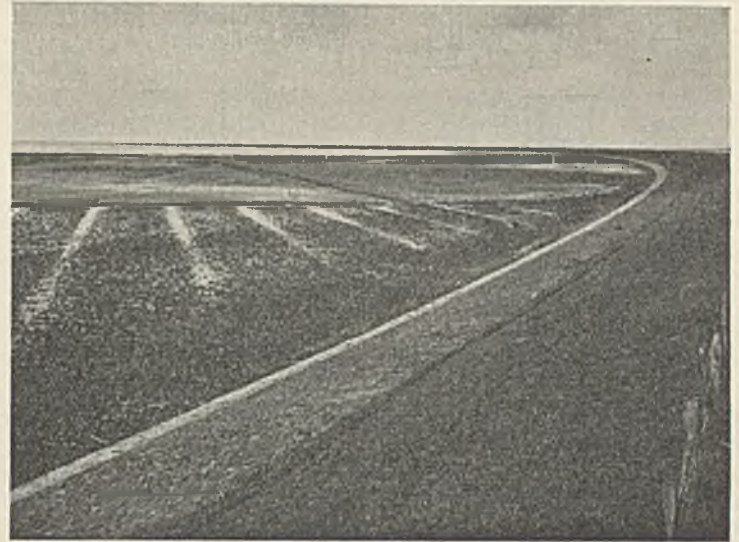
Abb. 30. Anlandungen am Hindenburgdam.

Im Schutze der Dämme hat die Anschlickung sowohl am Festlande als auf der Ostseite der Halligen und Inseln sowie auch längs der Werke selbst recht große Fortschritte gemacht. Namentlich in dem Gebiete des Hindenburgdammes ist der Landzuwachs geradezu überraschend gut (Abb. 30). Diese Erfahrungen beweisen, daß solche Verbindungsdamme ausgezeichnete Schrittmacher für die Landgewinnung sind. Die Werke bilden langgestreckte Buhnen, und die durch sie an das Festland angeschlossenen Halligen und Inseln stellen ihre Köpfe dar.
