DIE BAUTECHNIK

Die maschinellen und elektrotechnischen Einrichtungen der Schleppzugschleuse Jedwilleiten.

Die Wiederherstellung der Wiener Brücke über den Landwehrkanal in Berlin.

Bemerkungen zur Trockenlegung des Frischen Haffs.

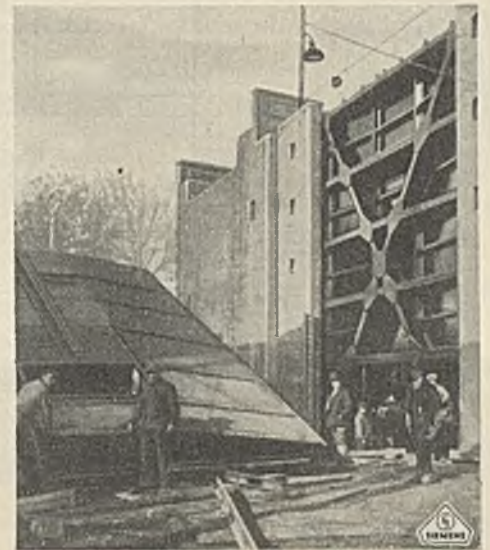
Abb. 2. Einbau der Schleusentore.

Je nach Jahreszeit und Witterung schwanken die Wasserstände zwischen einem NNW von +0,66 m und einem HHW von 6,92 m. Hieraus ergab sich die Notwendigkeit verhältnismäßig sehr hoher Schleusentore (Abb. 2). Es mußte daher Wert darauf gelegt werden, die Zahnstangenantriebe zum Bewegen der je rd. 6 m breiten Torflügel an einem bei normalem Betriebswasserstande möglichst günstig liegenden Punkte angreifen zu lassen. Da aber erfahrungsgemäß bei Schleusen vollkommen

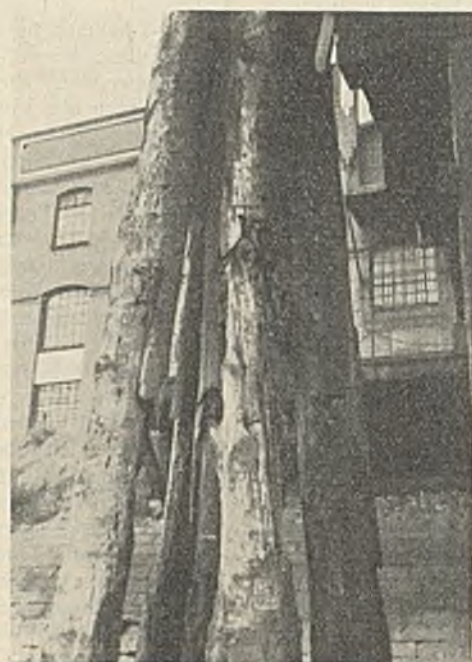
Abb. 2.

meistens frei liegen. Da er jetzt mit Luft und Wasser unmittelbar in Berührung kommt, wird er auch seine natürliche Schutzwirkung zum Teil verlieren und selbst von Fäulnis befallen werden (Abb. 2). Die Widerstandsfähigkeit des ganzen Dalbens gegen Stöße und mechanische Beanspruchungen wird, auch schon wegen der Querschnittsverminderung bei den einzelnen Pfählen, erheblich geschwächt, so daß die Pfähle oft völlig zerstört werden (Abb. 3). Wenn man in Hamburg mit einer Lebensdauer der Dalben von 25 Jahren rechnet, so kann man dies nur dadurch, daß die Pfähle in den letzten 10 Jahren ihres Vorhandenseins entweder mit freiliegendem Kern stehenbleiben, wobei sie ihren Zweck aber nur noch in beschränktem Maße erfüllen, oder aber, daß man umfangreiche Instandsetzungsarbeiten an ihnen vornimmt. Daß man dem ungetränkten

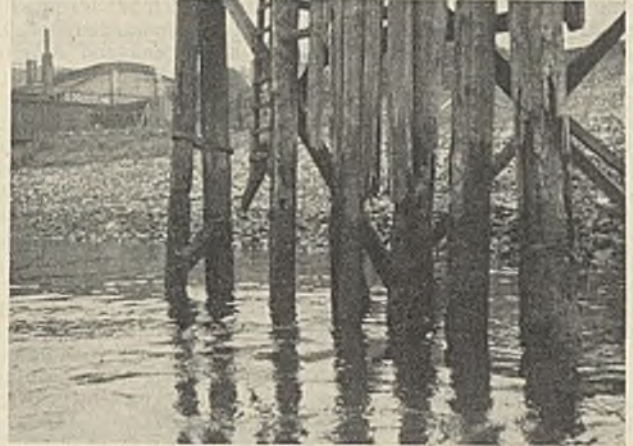
Abb. 5.

soll. Dieser Fall wird daher hier nicht weiter untersucht, abgesehen davon, daß Dalben mit splintfaulen Pfählen einen wenig schönen Anblick bieten (Abb. 5).

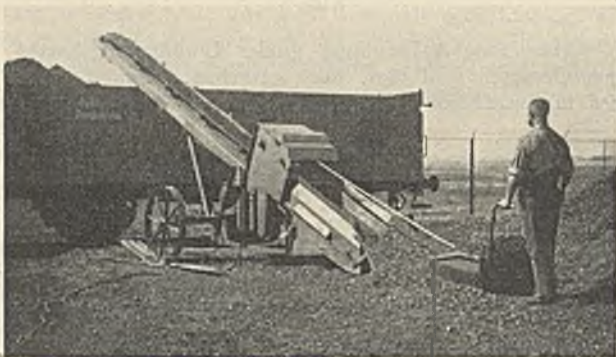
Abb. 1. Beladen eines Eisenbahnwagens mit Hilfe eines Elektro-Handschrappers.

Ein-Mann-Bedienung beim Beschicken von fahrbaren Gurtförderern. Die Verwendung fahrbarer Gurtförderer im Hoch- und Tiefbau, die heute reihenmäßig bis zu 25 m Länge hergestellt werden, ermöglicht erhebliche Zeit- und Kostenersparnis. Um eine normale Füllung des Förderbandes zu erzielen, was zur vollen Ausnutzung der Maschinen notwendig ist, war es jedoch bisher erforderlich, sich bei der Beschickung mehrerer Arbeitskräfte zu bedienen. Um dies zu vermeiden, und da auch mitunter wegen der kurzen Förderperiode nicht genügend Arbeitskräfte zur Verfügung stehen, suchte man nach Möglichkeiten, den fahrbaren Gurtförderer zu einem Schnelladegerät zu entwickeln. Die Lösung dieser Aufgabe gelang mit Hilfe des Elektro-Handschrappers (DRP der Firma Emil Wiegler, Maschinenfabrik, Magdeburg-S.), einer großen Schaufel, die durch einen auf dem Gurtförderer fest eingebauten Seitrommelmotor mittels Zugseiles durch das Fördergut geschleppt wird (s. Abb. 1). Die Bewegung des Handschrappers geht unabhängig von der des Förderbandes vor sich. Er wird auf eine am unteren Ende des Gurtförderers angebrachte Aufgabefläche gezogen, die über dem Förderbande sitzt und in Abb. 2 von der Seite zu sehen ist. Ein Teil der Bodenfläche der Schrapper-schaufel ist ausgespart, und die Schaufel ist so gestaltet, daß das mitgeschleppte Fördergut, sobald sie sich auf der Aufgabefläche befindet, durch die Aussparung auf das Förderband gleitet und von diesem mitgenommen wird. Das Gewicht der Schapperschaufel ist nur gering, und der Bedienungsmann kann sie deshalb leicht zurückziehen, nachdem die Steuerung umgeschaltet ist.

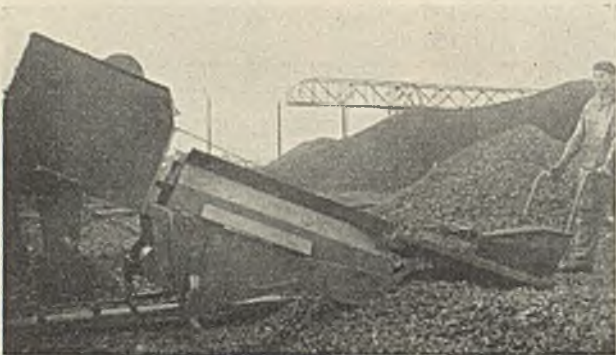
Abb. 2. Elektro-Handschrapper vor der Aufgabefläche eines Gurtförderers.

Von Interesse ist die elektrische Einrichtung. Der Motor der Schrapper-schaufel wird mit Hilfe von zwei Druckknöpfen gesteuert, die an einem der Handgriffe des Schrappers angebracht sind. Das für die Steuerung erforderliche elektrische Kabel ist in das Zugseil eingeflochten. Da das Kabel stark beansprucht wird und wegen der Arbeit im Freien mit der Einwirkung der Feuchtigkeit gerechnet werden muß, ist es notwendig, die elektrische Spannung auf ein ungefährliches Maß (40 V) zu transformieren. Die Steuerung geschieht über normale Klöckner-Ölwendeschützen. Transformator, Ölwendeschütz und Sicherungskasten sind zum Schutze gegen Witterungseinflüsse zusammen unter einem Regendach untergebracht. Die Steuerung geht so vor sich, daß zunächst durch Drücken des einen der beiden Druckknöpfe die sich hierbei füllende Schrapper-schaufel durch das Fördergut und dann auf die Aufgabefläche gezogen wird. Durch Drücken des anderen Druckknopfes wird dann die Seilwinde in die entgegengesetzte Drehrichtung umgesteuert, wodurch sich das Zugseil wieder abwickelt und der Schrapper durch den Bedienungsmann wieder zurückgezogen werden kann. Zweckmäßig benutzt man jeweils einen Schrapper, der dem Fördergut angepaßt ist.
