DIE BAUTECHNIK

Form und Festigkeit von Schweißgebilden.

Baumaßnahmen zur Sicherung von Rutsch- und Felsstrecken der elektrisierten Bahn Donauwörth—Treuchtlingen.

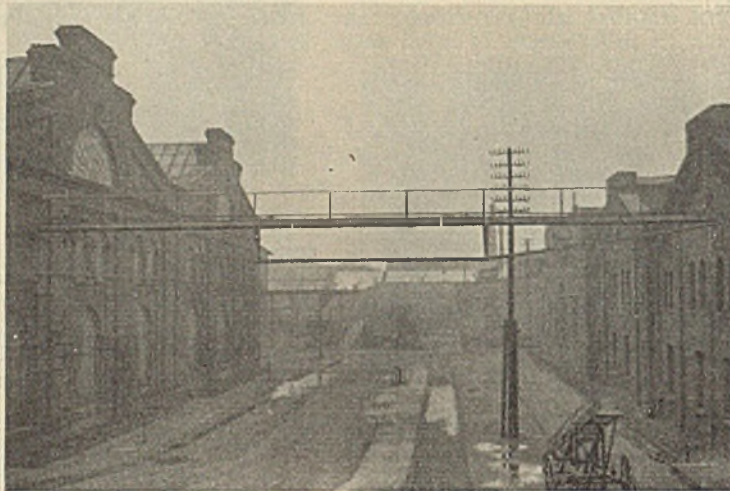
Abb. 8.

Abb. 8 stellt die wohl zuerst geschweißte „Brückenkonstruktion“ dar, die für die Reichsbahn geschweißt wurde, eine begehbare Rohrbrücke zur Überführung von Dampf- und Luftleitungen, die gleichfalls geschweißt wurden. Vorschriften gab es damals noch nicht, und so wurde nach dem Stande der damaligen Schweißtechnik der Obergurt des Sprengwerks elektrisch, das aus L-Eisen bestehende Zugband autogen zusammengeschweißt mit aus dem Maschinenbau übernommenen Stumpfschweißverbindungen ohne Überdeckung.

Die Zusammenstückung des Zugbandes würde man heute mittels elektrischer Widerstandsschweißung vornehmen.

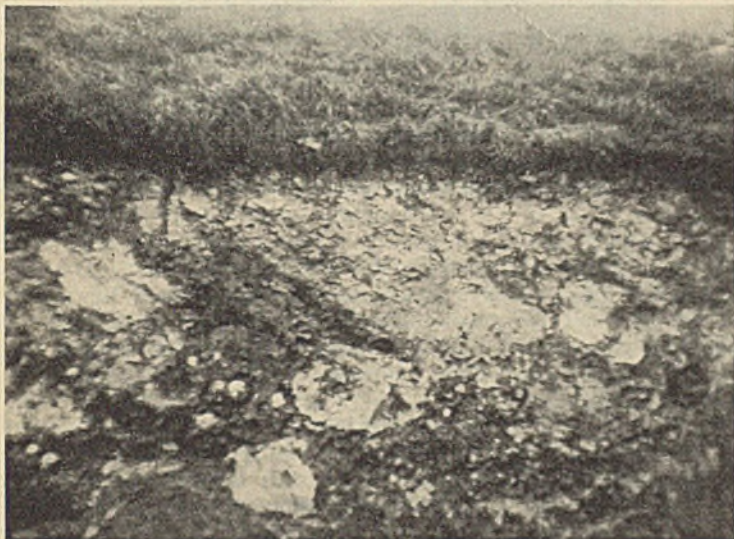
Abb. 1. Trümmerschichten der „bunten Riesbresche“.

bresche“ bezeichnet. Abb. 1 zeigt einen Anschnitt der Trümmerschichten (bunte Riesbresche). Neben diesen an sich schon äußerst vielgestaltigen Trümmerschichten treten, in diese eingeschlossen oder von ihnen überlagert, als sonstige Bestandmassen der sogenannten Juraüberdeckung roter Keupersand und Letten, violetter und marmorierter Letten und tonige Massen und selbst Streifen von jungtertiärer Braunkohle auf. Innerhalb dieses von den Riesphänomenen betroffenen Gebietes ist der Bestand der Bahnstrecke seit ihrem Bau ständig von Hang- und Dammrutschungen und Bewegungen der Gleisunterlage bedroht worden. Zur betriebssicheren Unterhaltung der Gleise mußten deshalb bisher schon dauernd Aufwendungen zur Sicherung der Bahnanlagen geleistet werden. Um nunmehr eine spätere fortgesetzte Beunruhigung der durch die Elektrisierung auf eine höhere Leistung gebrachten Strecke zu vermeiden, ist vor Aufnahme des elektrischen Betriebes ein großzügiges Bauprogramm zur Sicherung der Strecke durchgeführt worden.

zur vollkommenen Vergrüßung zerquetschten Kalkschollen (s. Abb. 1) gewähren dem Wasser Eintritt in den Untergrund und bilden gleichzeitig im Verein mit Sandschichten im Innern der bunten Bresche den Behälter für zahllose umfangreiche Wasseransammlungen und Gänge zur Durchfeuchtung gewisser quellfähiger, äußerst rutschgefährlicher Letten und Tone (Ornatenton). Die auftretenden Rutschungen sind meistens örtlicher Natur und bei der stark wechselnden Zusammensetzung der bunten Bresche nicht immer auf die gleiche Ursache zurückzuführen. Teils sind sie veranlaßt durch Abgleiten von hangenden, in der Hauptsache aus stark durchfeuchteten Schwemmsanden und vergrüßten Kalken bestehenden Schichten auf zum Einschnitt hin einfallenden Trennungsf lächen zu lettigen Lagen, oder sie sind durch die petrographische und physikalische Beschaffenheit quellfähiger, bei Durchfeuchtung aufweichender, ihre Standfestigkeit verlierender, lettig-toniger Massen bedingt. Abb. 2 zeigt eine plötzlich aufgetretene Rutschung in einer an Sandadern reichen Einschnittböschung, bei der etwa 170 m³ Bodenmassen in Bewegung kamen.

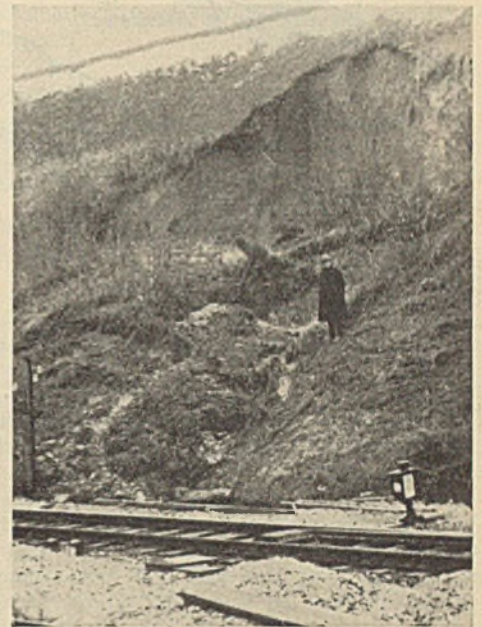
Abb. 2.

Rutschung in einer Einschnittböschung.

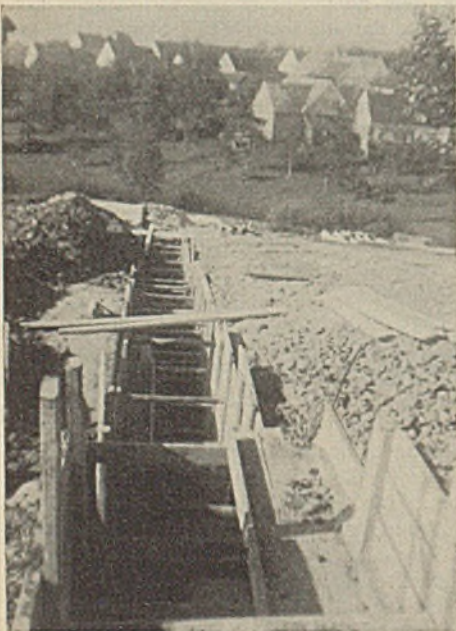
Abb. 4. Offene Baugrube eines 80 m langen Sickerschlitzes.

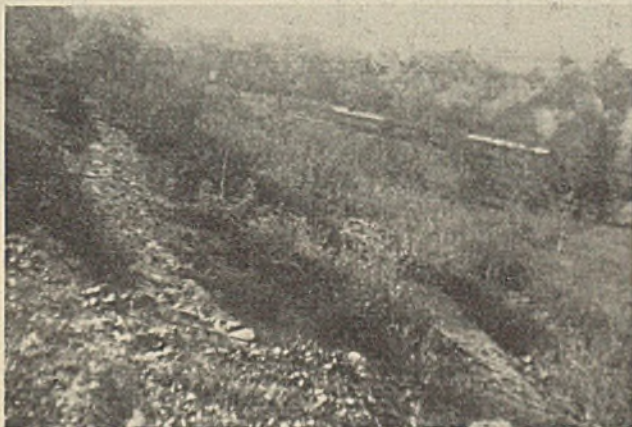
Abb. 7. Faschinenverbauung.

Die Anlage besteht aus wachsfähigen Weidenfaschinenlagen mit Zwischenfeldern, in die neben Sand und Kies auch das Abrutschmaterial mit eingebaut werden kann. Letzteres ist besonders wichtig, da dessen Anplanierung nirgends erwünscht ist. Mittels Fichtenpflocken, die gegen Abfaulen anzukohlen sind, und Wippen werden die Faschinenlagen festgenagelt und dem ganzen Bau ein guter Zusammenhalt gegeben. Die Unterlage der Einbauten bildet eine Hintersickerung aus Kalkbruchsteinen, die die Aufgabe hat, die ursprüngliche Rutschfläche gut zu entwässern, den Boden auszutrocknen und den ganzen Bau gegen Verfaulen der Faschinen zu durchlüften. Das in der Sickerung des Faschinenbaues zusammenlaufende Wasser wird je nach Lage des Baues in der Böschung

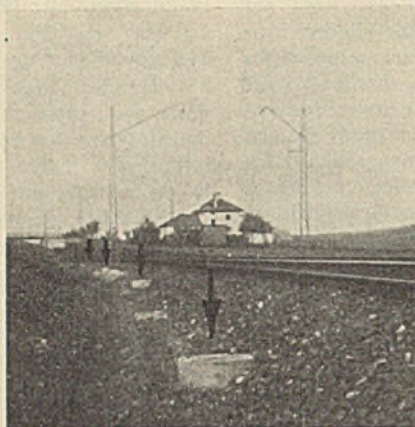
Abb. 10. Reinigungschächte einer TE, die im Abstände von 25 m angeordnet sind.

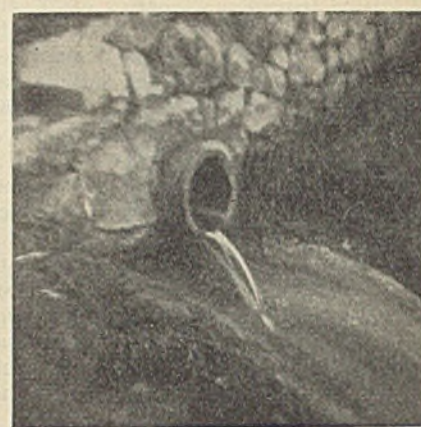
Abb. 11. Auslauf einer TE am Ende des Bahneinschnittes.

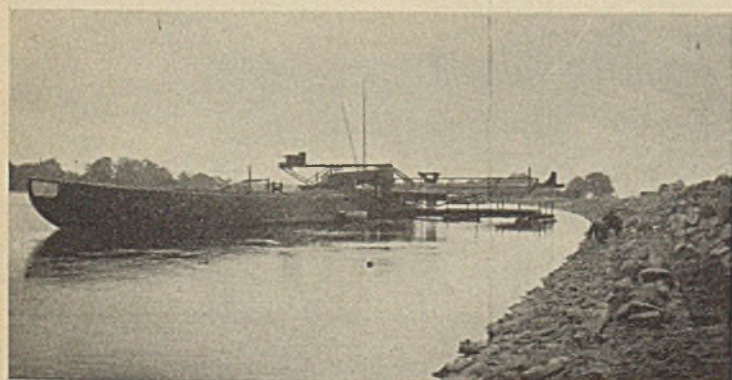
Abb. 15. Schotterverteilungsanlage im Betrieb.

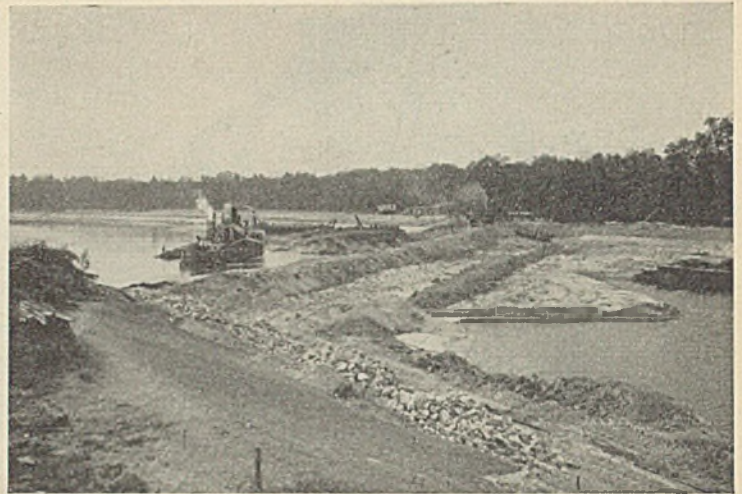
Abb. 18. Der Damm am Durchstichanfang.

Zunächst wurden die Arbeiten nur in solchem Umfang durchgeführt, daß am Durchstichanfang immer noch ein Dammkern stehenblieb, solange ein Frühjahrshochwasser zu befürchten war. Nachdem diese Gefahr Anfang Mai nicht mehr bestand, wurden die Arbeiten in vollem Betriebe zweischichtig aufgenommen. Der im Trockenbetrieb gewonnene Boden wurde zur Auffüllung von Kolken und eines niedrigen Uferstreifens auf dem Mazwerder eingebaut. Der Schwimmbagger förderte zunächst soviel Boden, wie zum Vorziehen des linken Elbufer am Durchstichende erforderlich war. Auch sollten gleichzeitig die hier vorhandenen Übertiefen verfüllt werden. Während im allgemeinen die Übertiefen nur bis zu 2 m unter der Sollsohle verfüllt wurden, mußten sie an dieser Stelle bis zur planmäßigen Sohle verfüllt werden, weil der bisher am linken Ufer vorbeigehende Strom infolge des Durchstiches nach dem rechten Ufer verlegt wurde. Bei einer nicht genügend hohen Auffüllung dieser Übertiefen bestand die Gefahr, daß der Stromstrich auf dem linken Ufer liegenblieb, und daß dadurch falsche Übergänge entstanden. Zum Verfüllen der Übertiefen kam es aber noch nicht. Das dauernde Fallen des Elbwasserstandes brachte es mit sich, daß der Schwimmbagger im Durchstich, in dem sich der Wasserspiegel nach dem Stande am Durchstichende einspiegelte, keine genügende Schwimmtiefe mehr hatte. Er wurde daher durch den „Kurzen Wurf“ geschleppt und am Damm von oberstrom angesetzt (Abb. 18). Die von ihm gewonnenen Bodenmassen kamen in den bereits vom rechten Elbufer aus in Angriff genommenen Verbau. Sobald der Damm durch den Trockenbagger bis auf 1 m über dem Bauwasserstand abgeräumt und

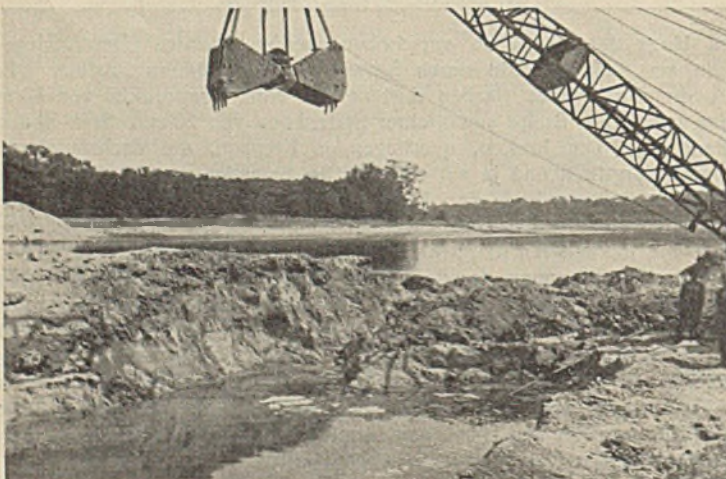
Abb. 19. Öffnen des Durchstiches durch einen Greifer.

Nach Beendigung sämtlicher technischen und schiffahrtspolizeilichen Vorbereitungen wurde ein Greifbagger angesetzt, der durch den Damm von unterstrom nach oberstrom einen 5 m breiten Graben aushub (Abb. 19). Der Wasserstandsunterschied beiderseits des Dammes betrug 55 cm. Mit der Entfernung des letzten Bodens zwischen Elbe und Durchstich stürzte das Wasser durch den Graben in den Durchstich und riß so viel Boden mit, daß nach einer halben Stunde eine Öffnung von 10 m Breite vorhanden war (Abb. 20). Bei dem niedrigen Stande der Elbe ließ aber die mitreißende Kraft des Wassers bald nach. Daher wurde der Greifbagger, der nach der Herstellung des Grabens zurückgefahren war, wieder angesetzt. 3 Stunden nach Öffnung des Durchstiches konnte die Schifffahrt durch den „Kurzen Wurf“ wieder freigegeben werden. Obgleich einzelne Fahrzeuge durchkamen, zeigte sich aber, daß der ursprüngliche Plan, die Schifffahrt so lange durch den „Kurzen Wurf“ zu leiten, bis der Durchstich für einschifflichen Verkehr vollkommen freigelegt war, nicht durchgeführt werden konnte. Denn infolge der Öffnung des Durchstiches war das Wasser im „Kurzen Wurf“ um 10 cm gefallen und fiel mit der weiteren Freilegung des Durchstiches noch weiter ab. Der „Kurze Wurf“ war daher nicht mehr befahrbar, so daß eine vollkommene Schifffahrtstockung eintrat. Um diese in kürzester Zeit zu beheben, mußte mit allen Kräften eine Durchfahrtmöglichkeit durch den Durchstich geschaffen werden. Sobald als möglich, wurde daher der Schwimmbagger durch die Öffnung bugsiert und in Tätigkeit gesetzt. Mit Hilfe des Greifers und des Schwimmbaggers gelang es dann, eine Durchfahrtöffnung von solcher Breite herzustellen und gleichzeitig die Spitze des alten Deckwerks am Durchstichanfang sowie die Buhne St 2 am Durchstichende so weit abzubauen, daß der Verkehr

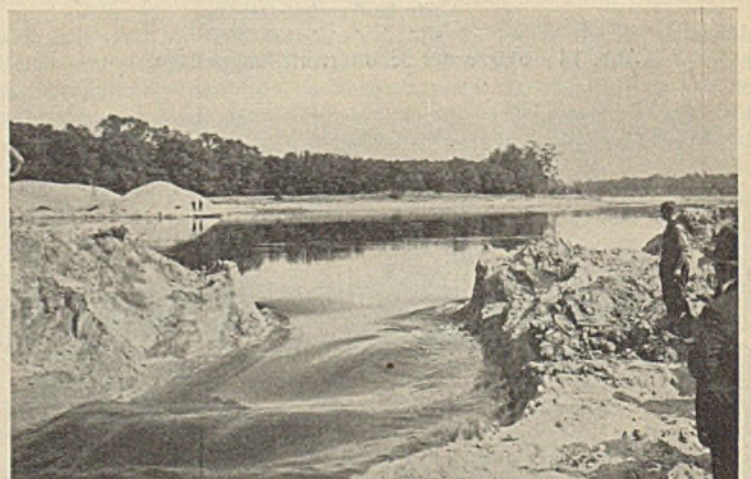
Abb. 20. Wassereintritt in den Durchstich nach dem Öffnen.

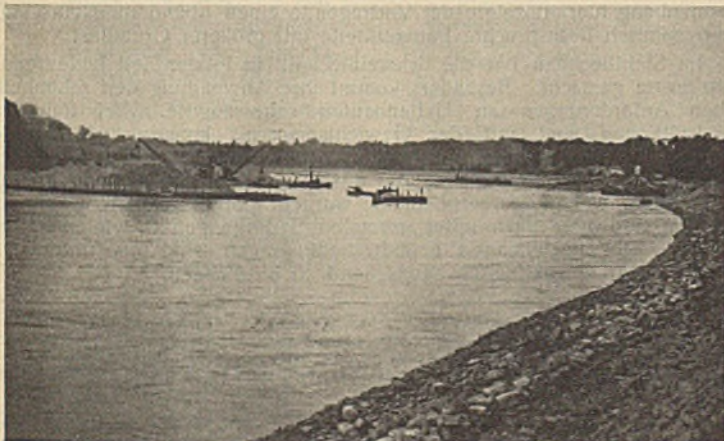
Abb. 22. Herstellung des Verbaues durch Greifbagger.

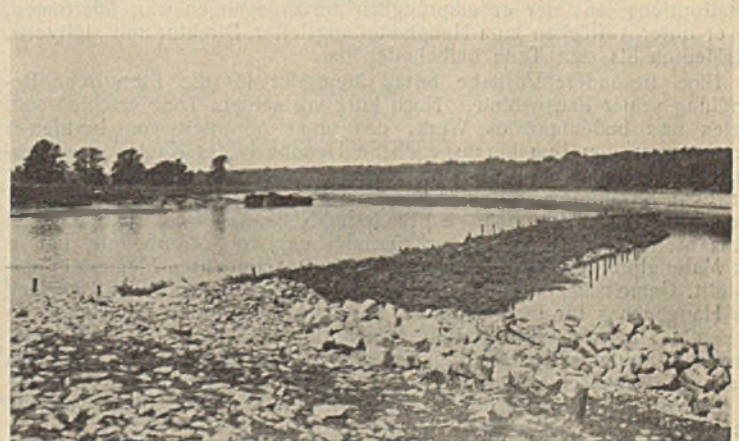
Abb. 23. Buschpackung für das Leitwerk.
