Wiederherstellungsarbeiten einer Beton-Straßenbrücke über zwei Eisenbahn-Hauptgleisen in Rosengarten bei Frankfurt a. d. O.

Von Regierungsbaumeister Hans Heinrich Müller, Oberingenieur in Berlin-Halensee.

Schleusen ohne Umläufe.

Schwedische Normen für eiserne Straßenbrücken.

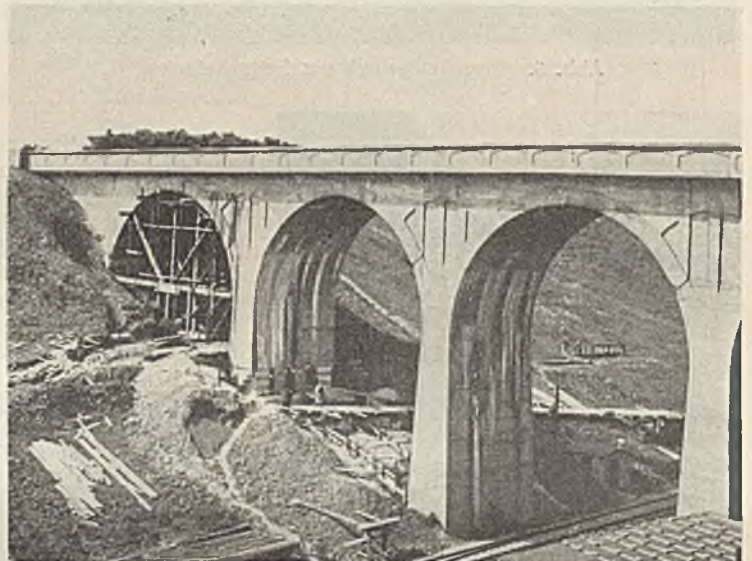
Abb. 2. Ansicht von Frankfurt a. d. Oder aus.

Es hatte sich ferner während des Baues gezeigt, daß die bestehende alte Fahrbahntwässerung ihren Zweck nicht mehr erfüllte. Die Fahrbahn-oberfläche wurde bei der alten Brücke durch je vier in der Straßenmitte angebrachte Straßengullys durch die Gewölbezwickel nach den vier Pfeilern zu entwässert (Abb. 12). Nach Aufdeckung der gesamten Fahrbahnhinterfüllung wurde festgestellt, daß die Gullys außen vollständig verschlammmt waren, ferner, daß die dicht unterhalb der Kämpfergelenke austretenden Entwässerungs-Tonrohre, die nicht geradlinig, sondern mit einem scharfen Knick aus der senkrechten Richtung in eine Neigung von 30° übergingen, durch Frostschäden zerstört waren. Das Wasser trat daher nicht mehr durch diese Entwässerungsrohre, sondern in der ganzen Länge durch die Kämpfergelenkfugen aus. Der Gips, mit dem die Kämpfergelenke satt ausgefugt waren, war derart ausgespült worden, daß die Pfeilerseitenflächen mit ausgelaugten Gips- und Kalkschichten bis zu 3 cm Stärke beschmutzt waren (vergl. Abb. 2).

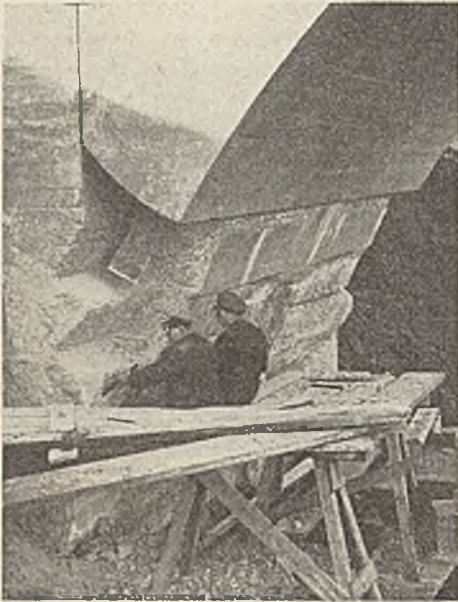
Abb. 7. Ausstemmen von Verzahnungen am südlichen Landlager.
(Siehe alte senkrechte Arbeitsfuge!)

Da auch das südliche Landwiderlager gegen Abgleiten nicht gesichert war, wurde es ebenfalls durch drei schräge Absteifbalken gegen den darunterliegenden Pfeiler abgestützt (Abb. 12). Diese Arbeiten wurden unter dem bestehenden Lehrgerüst durch dessen Abfangen mit Differdinger Trägern ausgeführt (Abb. 6). Da ferner auch das Widerlager am Kämpfergelenk an der südlichen Landseite mangelhaft war, mußte es absatzweise unter Anwendung starker Verzahnungen nacheinander neu wiederhergestellt werden (Abb. 7).

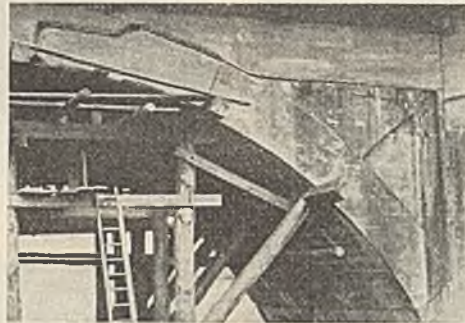
Abb. 9. Bruchfuge freigestemmt vor Ausführung der Torkret-Dichtungleisten.

Arbeitslamellen glatt herausgebildet hatten (s. Abb. 9), wodurch der Beweis erbracht sein dürfte, daß durch den gewählten Betonierungsvorgang ein einheitliches Betongewölbe nicht erzielt worden war.

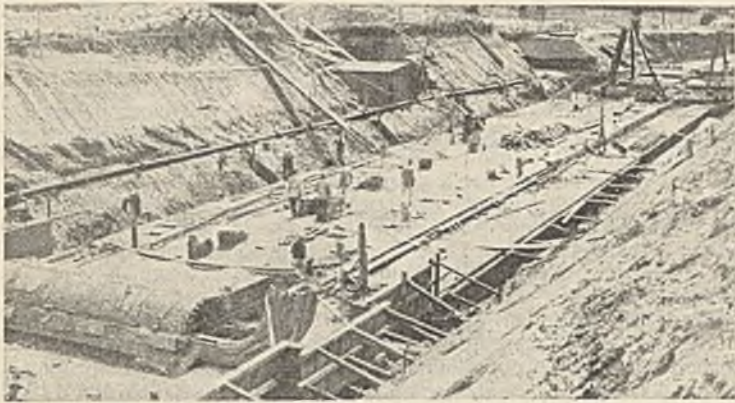
Abb. 1. Betonieren der Kammersohle für die Schleuse von Barkow.

Der Beton wurde plastisch, teils mit Förderband, teils von einem Gerüst aus eingebracht. Da das Eldewasser nicht säurefrei ist, erhielt das ganze Bauwerk eine Klinkerverkleidung (Abb. 2). Zur Vermeidung ungünstiger Spannungen infolge ungleichmäßiger Setzung wurden insgesamt drei durchgehende Trennungsfugen angeordnet. Die Ausrüstung der Schleuse besteht aus einem oberwasserseitigen eisernen Klapptor und einem unterwasserseitigen zweiflügeligen eisernen Stemmtor. Zur Füllung dienen Umlaufkanäle, die innerhalb des Dämpfungslagers verlaufen und mit Zylinderschützen verschlossen werden, die Leerung geschieht mit Hilfe zweier in die Stemmtorflügel eingebauter Tafelschütze. Das kurz vor der Schleuse gelegene Wehr ermöglicht die Abführung des überschüssigen Wassers aus dem Kanal nach der Elde und ist für eine höchste Durchflußmenge von 18 m³/Sek. bemessen. Die Ausgleichvorrichtung besteht aus einer dreiteiligen Schütztafel von 2,05 m Höhe. Die festen Teile des Wehres sind ebenfalls aus Beton hergestellt und mit Klinkern verblendet.

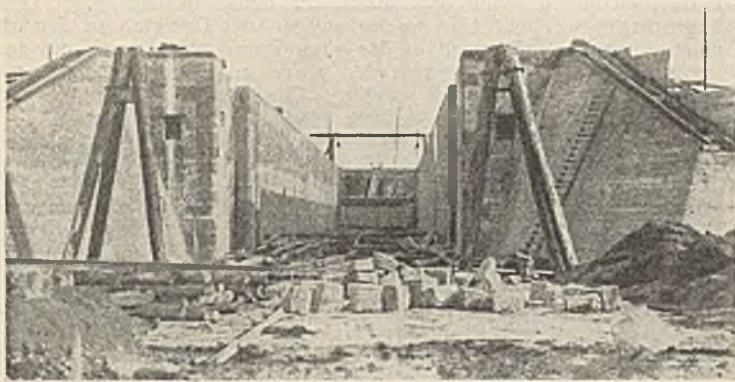
Abb. 2. Schleuse Barkow vom Unterhaupt aus gesehen.
