DIE BAUTECHNIK

Heft 15

Die Böschungsrutschungen im Rosengartener Einschnitt der Eisenbahnlinie Berlin-Frankfurt (Oder).

Hebung und Wiederherstellung einer durch Hochwasser beschädigten Brücke bei Wesel.

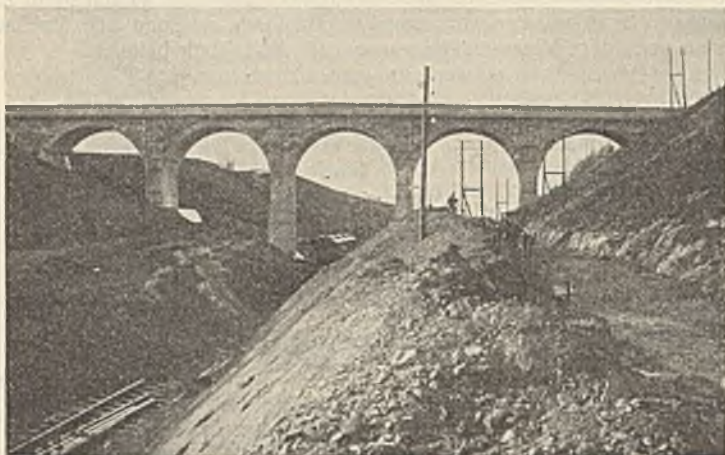
Abb. 3. Die senkrecht stehenden Schwellen des Gleises Frankfurt—Berlin. Im Vordergrund Erdarbeiten für das Umfahrgleis.

auf etwa 25 m Länge bis zu 4 m hochgehoben und nach Norden über das Gleis Frankfurt—Berlin geschoben. Bei letzterem Gleis hatte die Hebung nur das südliche Schwellenende gefaßt und dieses um das nördliche Ende so nach oben gedreht, daß die Schwellen senkrecht standen. Das so gedrehte Gleis legte sich gegen eine an dieser Stelle befindliche Futtermauer (Abb. 3 bis 5a). Bei den weiteren Untersuchungen hat sich übrigens ergeben, daß der Ausdruck des Hochhebens der Gleise zu einer falschen Schlußfolgerung führen kann. Es handelt sich nicht um ein eigentliches Heben des Planums, sondern mehr um ein Hochstauchen, da die abrutschen den Massen an der Böschung der Nordseite Widerstand fanden. Anfang Mai, also nach viermonatlicher Arbeit, gelang es, das alte Planum an dieser Stelle freizulegen, das dabei im großen und ganzen fast unbeschädigt vorgefunden wurde. Es lagen auf dem Planum Tonmassen, die von der Böschung abgerutscht und sich bei der Stauchung sowie dem Anprall an die Nordseite über das Planum geschoben hatten. Die kleine Futtermauer war gänzlich unbeschädigt. Die am Fuß der Südböschung liegende Entwässerungsleitung war aus einer Tiefe von 2 m unter Planum auf eine Höhe von 2,50 bis 3 m über Planum hochgedrückt und dabei gleichzeitig bis zu 6 m nach Norden verschoben. Überhaupt hatte sich der eigentliche Stoß der Rutschung nur auf eine Länge von höchstens 25 m beschränkt.

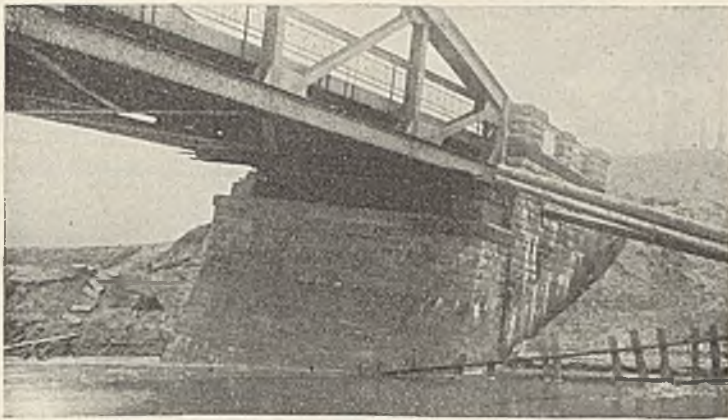
Abb. 2.

damm, überflutete diesen und unterspülte das südliche Widerlager, das sich auf der Wassereintrichseite um 2,56 m, auf der anderen Seite um 1,30 m senkte (Abb. 1 u. 2).

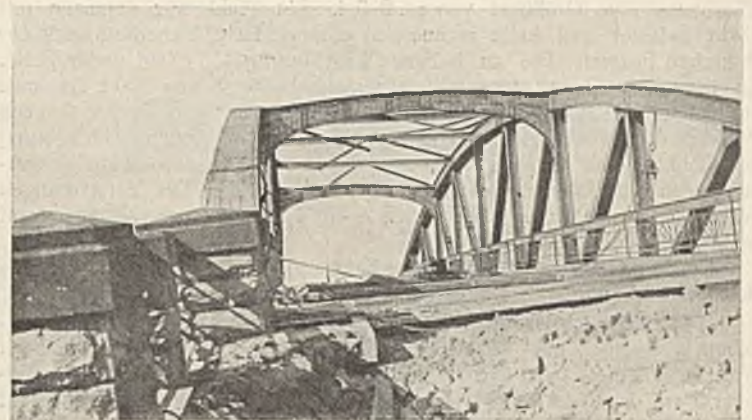
Abb. 4.

Vor Durchführung der Wiederherstellungsarbeiten am eisernen Überbau war eingehend zu untersuchen, welche Spannungen durch die Formänderung und die Einklemmung entstanden waren, um feststellen zu können, ob — außer den dem Auge sichtbar beschädigten Teilen — noch andere Bauteile im Querschnitt oder im Nietanschluß so hoch beansprucht waren, daß ihr Ersatz notwendig war. Die Grundlage dieser Untersuchung bildete ein genaues Aufmaß des Formänderungszustandes. Es wurde die genaue Lage der oberen und unteren Gurtung beider Hauptträger an jedem Knotenpunkte durch genaue Höhen- und Seitenmessung in der Weise bestimmt, daß am Obergurt je vier Kanten, am Untergurt die zwei äußeren Kanten in ihrer Höhen- und Seitenlage aufgemessen wurden. Auf diese Weise war es möglich, ein genaues räumliches Netz der verformten Brücke aufzuzeichnen, welches die Verwindung der Hauptträger wiedergab. Bei der dann aufgestellten Berechnung wurde weiter der bei der Aufstellung im Jahre 1921 durch genaue Messungen ermittelte Zustand des Überbaues nach der Vernietung berücksichtigt, bei der den oberen Gurten unerhebliche seitliche Abweichungen aus der Sollage von einigen Millimetern belassen waren. Die Berechnung erstreckte sich in der Hauptsache auf die Nachrechnung der aus Querträgern und Ständern gebildeten Halbrahmen, auf die Nachrechnung der Hauptträger und des unteren Windverbandes. Die Halbrahmen hatten infolge der Verwindung der Brücke Zusatzkräfte erhalten, die Spannungen zur Folge hatten, die teilweise bis nahe an die Streckgrenze herangingen, sie jedoch nicht überschritten. Für den unteren Windverband trat außer der seitlichen Komponente infolge der Schiefelage der Brücke noch die Zusatzbeanspruchung durch das Einklemmen hinzu. Eine Nachrechnung der Streben ergab, daß die ein-klemmende Kraft ein Maß von 183 t überschreiten mußte, wenn diese Streben ausknicken sollten. Da Ausknickungen jedoch nicht feststellbar waren, konnte man schließen, daß die Kraft von 183 t nicht überschritten war. Für diese Last waren die Beanspruchungen auch in den Anschlüssen der Streben in den zulässigen Grenzen geblieben. Für den Endquerträger am südlichen Widerlager ergab sich im Anschluß eine Beanspruchung von rd. 1900 kg/cm². Für den oberen Windverband wurden infolge der Wirkung der Kraft Q und infolge der verschiedenen Schräglagen der beiden Obergurte Spannungen festgestellt, die über der Bruchgrenze lagen und daher zu einer Beschädigung einzelner Stäbe führten (vergl. Abb. 4).

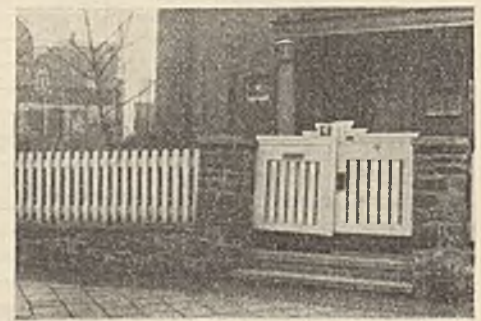
Abb. 3 u. 4. Vortrag Mautner: Wirkungen von Bodensenkungen und -pressungen im Bergbausenkungsbereich.
