DIE BAUTECHNIK

Die Schnettkerbrücke im Zuge der Verbandstraße OW IV (Ruhrschnellweg).

Neubau der Ufermauer an der Schiffbrücke in Flensburg.

Neuzeitlicher Baustellenbetrieb beim Straßenbau¹⁾.

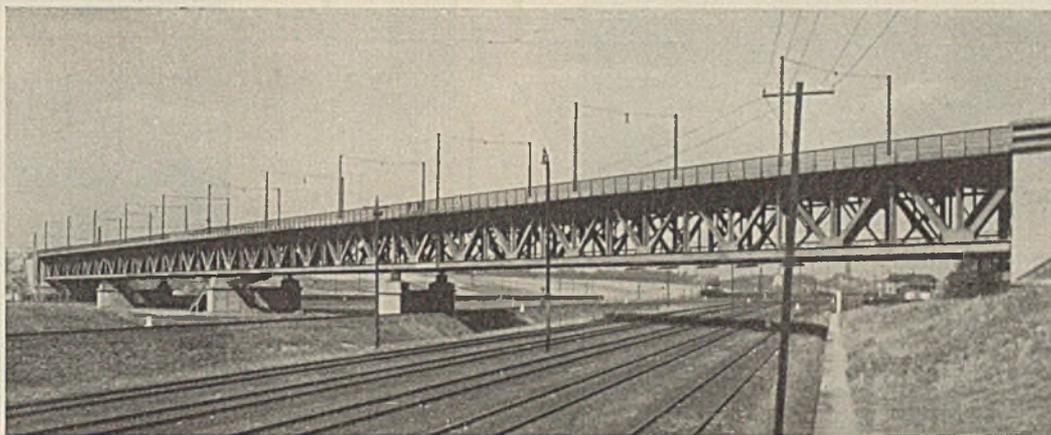
Abb. 1.

Eins der interessantesten Bauwerke im Zuge der OW IV stellt die Schnettkerbrücke dar, deren Gesamtansicht Abb. 1 veranschaulicht.

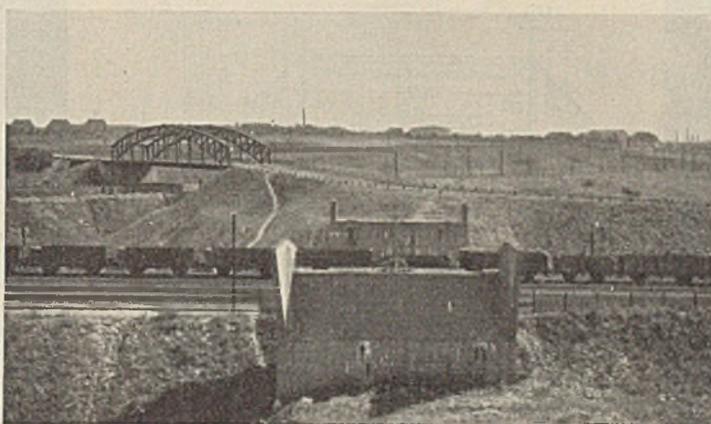
Abb. 2.

stellte die Verbindung der Stadt mit dem westlichen Vorgelände dar. Nachdem die beiden Widerlager inzwischen fertiggestellt, brach der Krieg aus. Die Arbeiten kamen vorläufig zum Erliegen (Abb. 2).

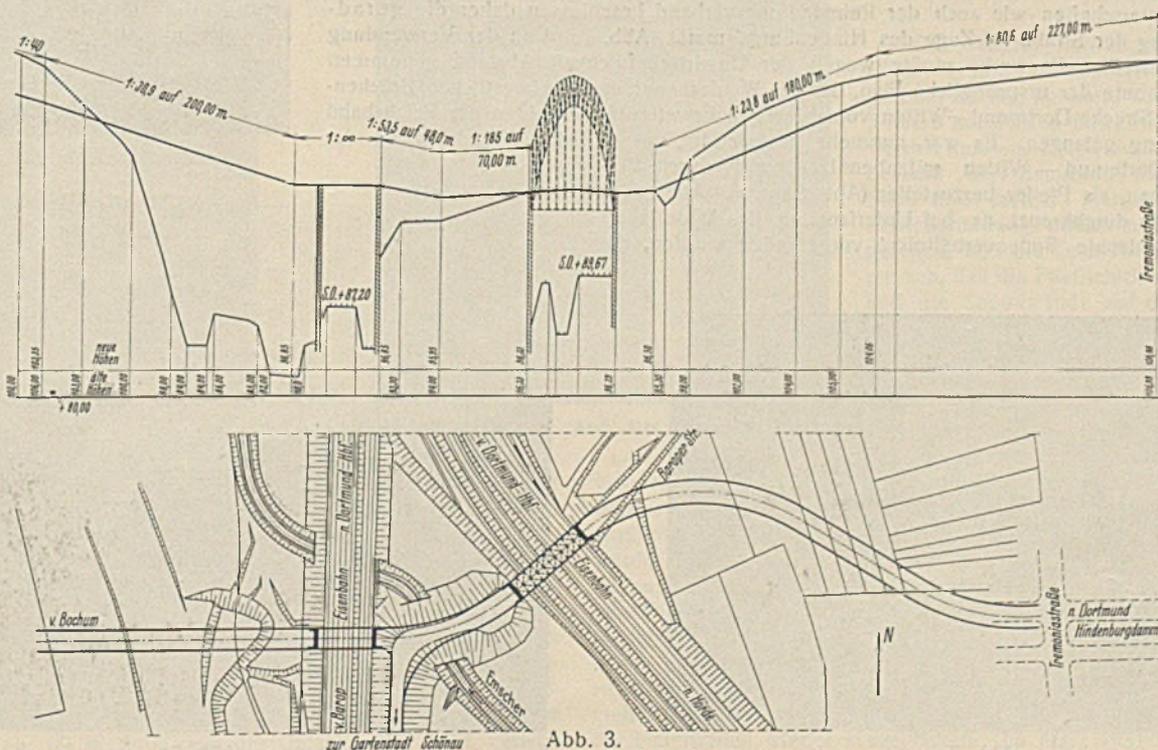
Abb. 3.

Einmündung der Verbandstraße—Hindenburgdamm—an der östlichen Talseite nach Norden abzulegen und den Anschluß an die bereits fertiggestellte Brücke herzustellen (Abb. 3). Die außerordentliche Bedeutung der Verbandstraße OW IV als Fernverkehrsstraße zwischen den Städten Dortmund—Essen ließ es jedoch ratsam erscheinen, diese sowohl durch die Linienführung wie durch die wechselnde Höhenlage unübersichtliche Straßenführung nicht auszuführen.

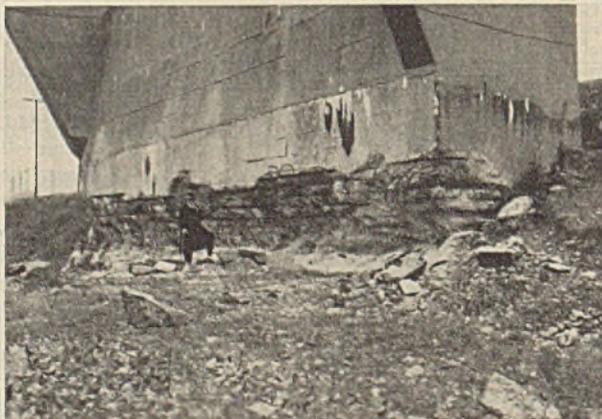
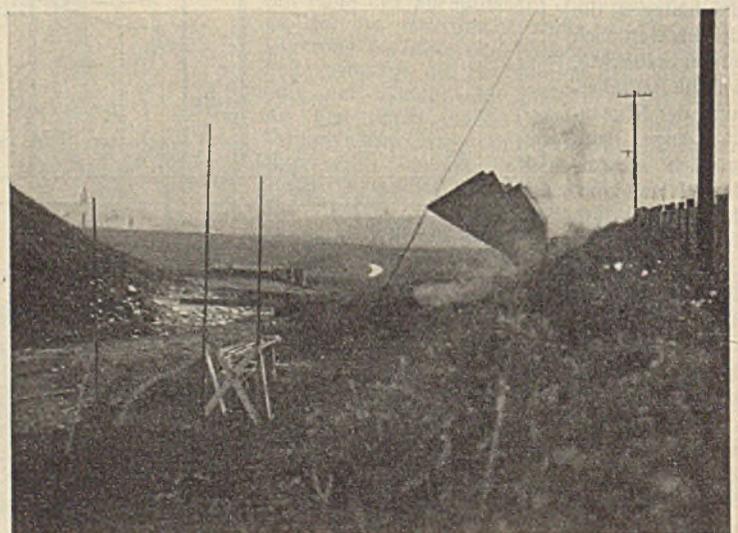
106 mm. Die Höhe des Widerlagers beträgt 23 m, die Bodenfläche 13,65 · 26,15 m. Abb. 7a u. b zeigen noch die Sprengung des vorhandenen, nicht mehr verwendungsfähigen, alten Widerlagers.

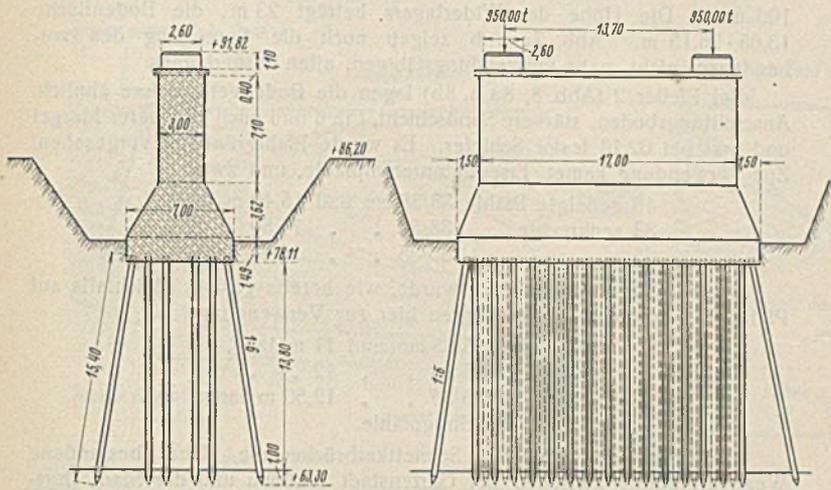
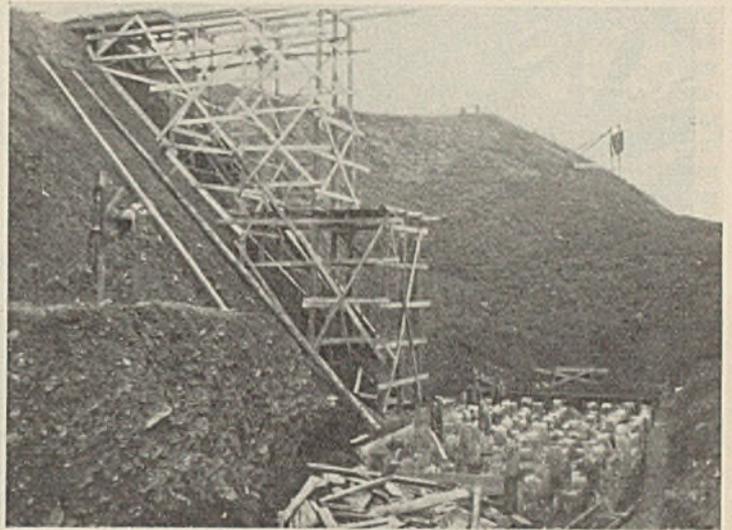
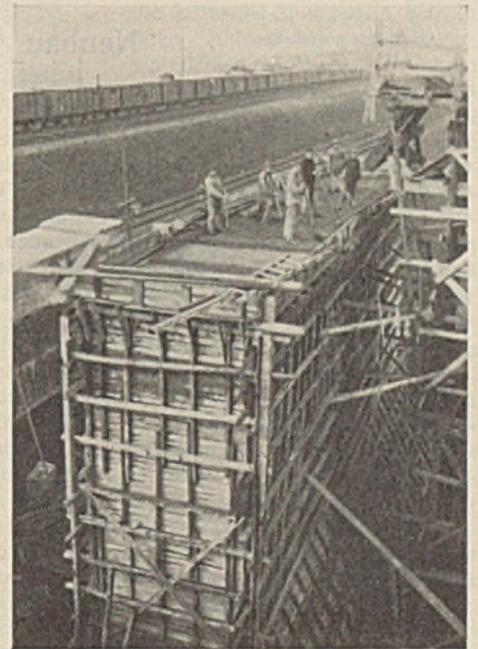
Abb. 8.

Bei Pfeiler 2 (Abb. 8, 8a u. 8b) lagen die Bodenverhältnisse ähnlich. Anschüttungsboden, stärkere Sandschicht, Fließ und auch weicherer Mergel und erst bei 62,13 fester Schiefer. Es wurde Pfahlgründung vorgesehen. Zur Verwendung kamen Eisenbetonrammpfähle, und zwar:

46 geneigte Pfähle	38/38 cm	und	15,40 m	lang,
33 senkrechte	38/38	„	14,80	„
25	35/35	„	14,80	„

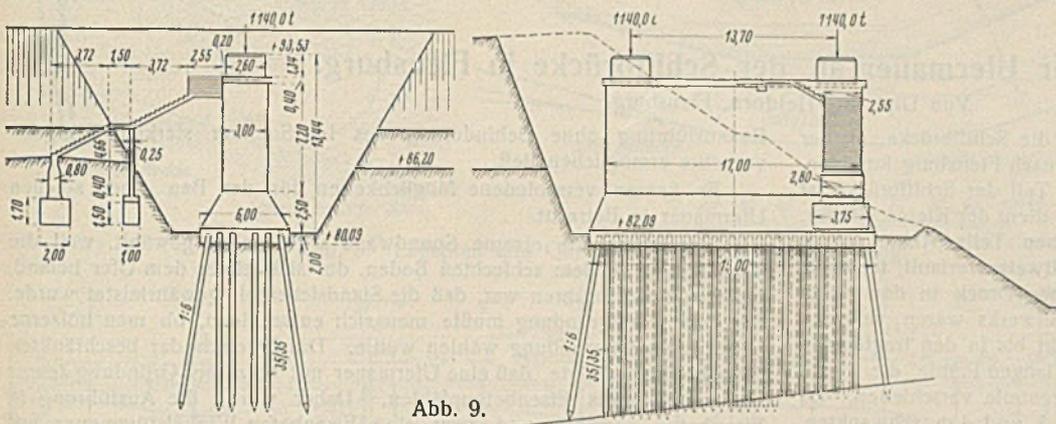
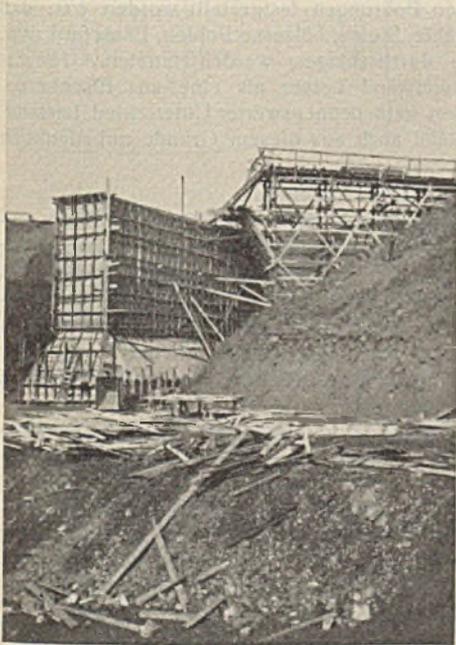
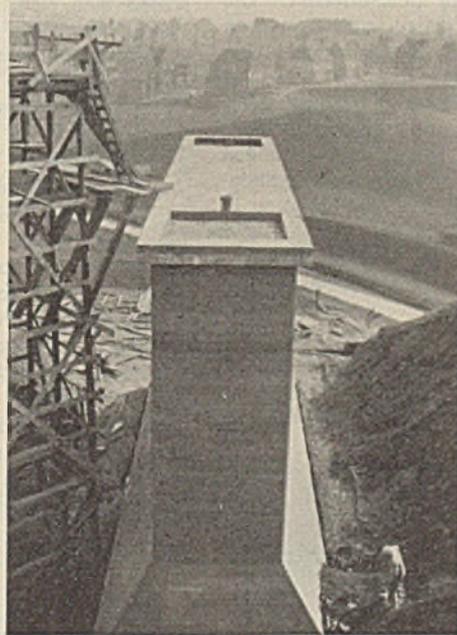
Abb. 9.

Pfeiler 3 (Abb. 9, 9a u. 9b) wurde, wie bereits gesagt, gleichfalls auf Pfahlrost gegründet. Es gelangten hier zur Verwendung:

34 Pfähle	35/35 cm	und	11 m	lang,
36	35/35	„	12	„
30	35/35	„	12,50 m	lang,
davon 42 Schrägpfähle.

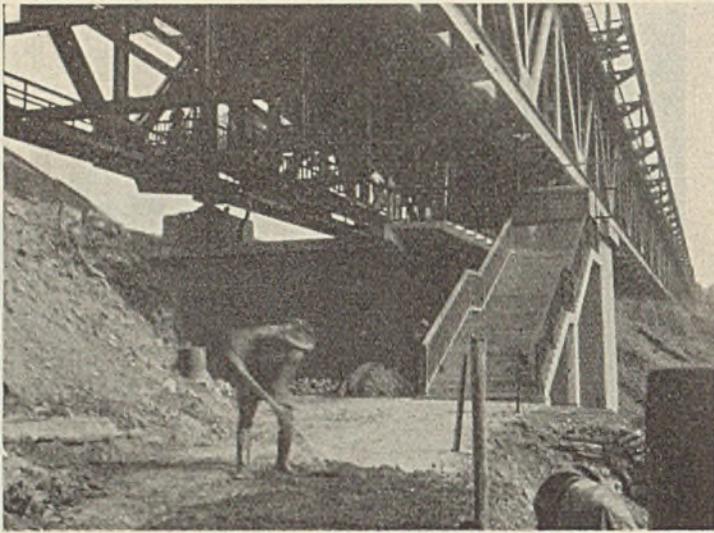
Abb. 9c.

Da durch den Bau der Schnettkerbrücke die bisher bestandene Wegeverbindung zwischen der Gartenstadt Schönau und der Stadt Dortmund wegfiel, wurde für die Fußgänger die Verbindung mit einer Eisenbetontreppe bei Pfeiler 3 vorgesehen. Die Treppe ist als Verkehrstreppe in einer Breite von 2,60 m ausgeführt (Abb. 9c). (Schluß folgt).

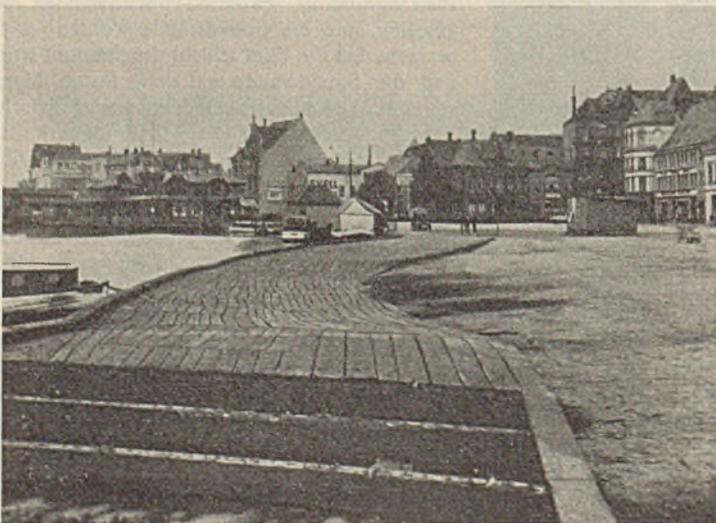
Abb. 1. Altes Bollwerk, vom Lande aus gesehen.

Das alte hölzerne Bollwerk dieses südlichen Teils (Abb. 1, 2, 3) war im Laufe der Zeit sehr baufällig geworden, teilweise verfault, teilweise in die Tiefe gesunken und durch den seitlichen Druck in den Hafen hineingeschoben worden. Viele Pfähle des Bollwerks waren versackt, weil sie nicht lang genug waren und deshalb nicht bis in den tragfähigen Baugrund hineinragten. Durch die verschiedenen langen Pfähle, die nur in der Modde steckten, setzten sich auch die Brückenteile verschieden. Da außerdem noch die Pfahlentfernungen zwischen 1 und 4 m schwankten, brachen Lagerhölzer und Bolzen, und die Laschenlöcher rissen aus. Die Standfestigkeit der Uferbefestigung war nicht mehr gewährleistet. Die laufenden kleinen und größeren Ausbesserungen waren meistens schon nach einigen Monaten durch Hochwasser zerstört, denn schon kleine Hochwasser (MW — 0,17 NN; Oberkante altes Bollwerk + 0,75 NN) verursachten Überflutungen und Ausspülungen des Pflasters. Besonders das hinter dem Bollwerk liegende Hafengleis wurde durch den unsicheren Untergrund stark gefährdet. In welchem Umfange sich diese Sackungen auswirkten, geht daraus hervor, daß eine vor Jahren eingebrachte Steinschlagpackung unter diesen Gleisen bei einer späteren Ausbesserung in einer Tiefe von 1,40 m wieder gefunden wurde.

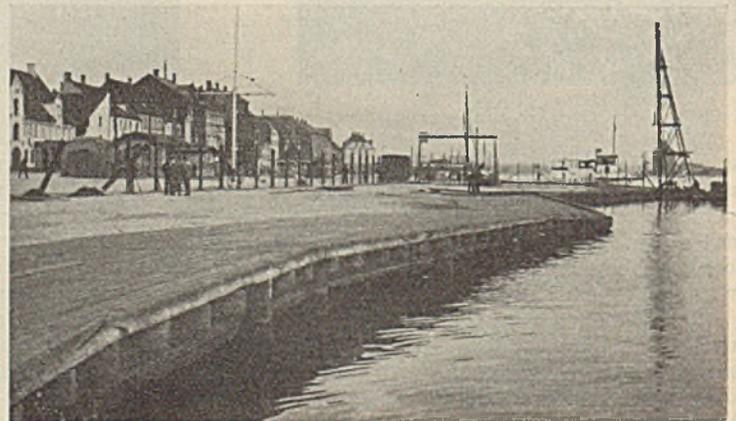
Abb. 2. Altes Bollwerk, vom Wasser aus gesehen.

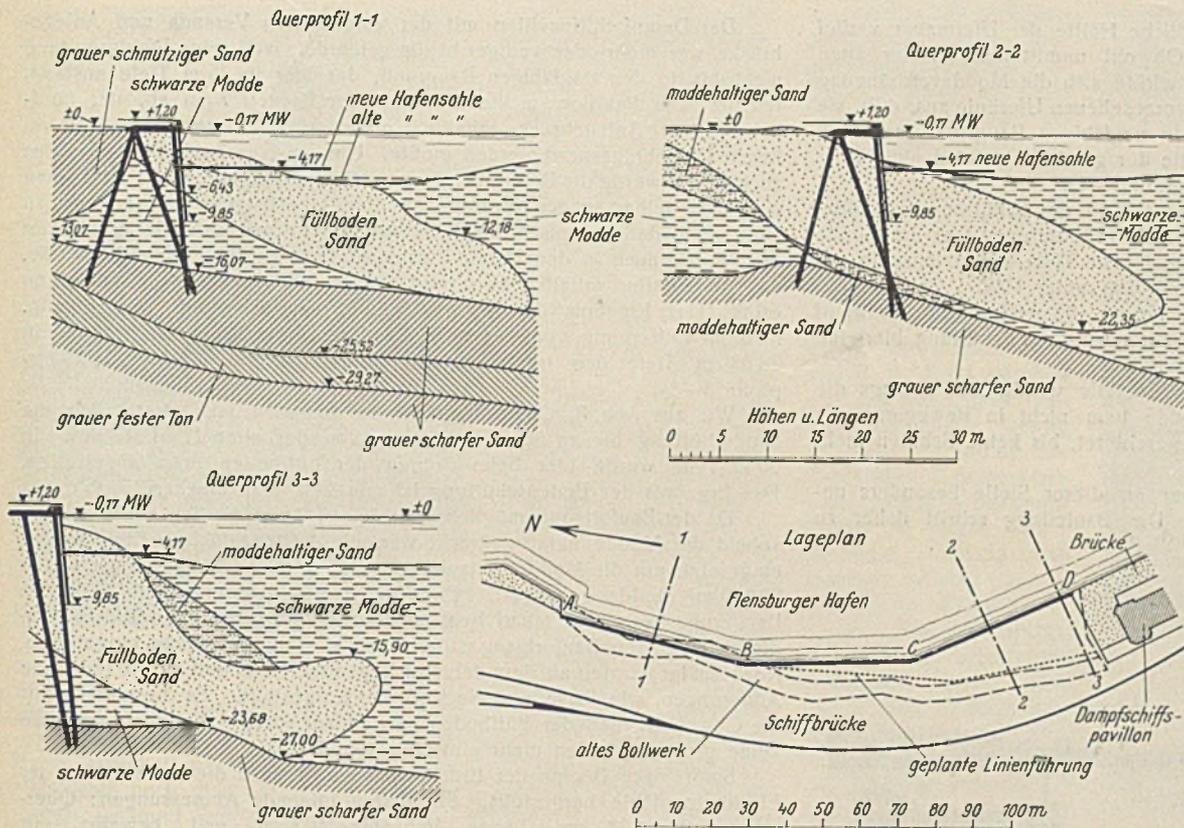
Abb. 3. Lageplan und Querprofil nach der Sandschüttung.

Der größte Teil des Schüttbodens wurde verklappt, der kleinere Teil, soweit ein Verklappen dicht am Ufer nicht mehr möglich war, mit der Hand aus den Schuten geladen oder mit Lastkraftwagen herangefahren und vom Ufer aus entladen. Um einen genauen Überblick über den Verbleib und die Wirkung der Sandschüttung zu haben und um das ganze Ufer möglichst gleichmäßig zu belasten, war die Baustelle in gleiche Zonen von etwa 20 m Breite eingeteilt. Durch genaue Feststellung der in diese Abschnitte eingebrachten Bodenmengen und gleichzeitige Peilung der Hafensohle konnte die beabsichtigte Moddeverdrängung in den Hafen hineingeleitet und beeinflußt werden. Die anfangs vorgesehene Linie für die neue Ufermauer verlief ungefähr in der Flucht des vorhandenen hölzernen Bollwerks. Sie sollte beginnen in Höhe der Neuen Straße, wurde zweimal gebrochen, um an der westlichen Ecke der Brücke des Dampfschiffpavillons zu enden (s. Abb. 3, Lageplan punktiert gezeichnet).

Die Bodenschüttung für die nördliche Hälfte der Ufermauer verlief nicht so, wie man erwartet hatte. Obwohl unmittelbar an der alten Uferlinie der Boden entladen wurde, wirkte sich die Moddeverdrängung erst etwa in 30 m Entfernung von der vorgesehenen Uferlinie aus, d. h. sie hatte erst hier die Modde bis auf den tragfähigen Baugrund verdrängt. In 33,30 m Entfernung vom Ufer hatte der geschüttete Sand eine Tiefe von $-20,07$ erreicht (s. Abb. 3, Querprofil 1—1).

Der Dampfschiffpavillon mit der vorgebauten Veranda und Anlegebrücke war mehr oder weniger häufig gefährdet, weil seine Pfahlgründung nicht bis in den tragfähigen Baugrund, der hier in 25 m Tiefe anstand, reichte. Der Pavillon sackte während der Bauzeit 7 cm ab, der nördliche Teil der Anlegebrücke erheblich mehr, so daß dieser für den öffentlichen Verkehr gesperrt werden mußte. Um vor Überraschungen bewahrt zu bleiben, wurde die Bodenschüttung, nachdem die Modelleinsel erschienen war, unmittelbar an der Nordseite des Pavillons begonnen. War doch zu befürchten, daß Dampfschiffpavillon und Brücke mit dem Herausdrücken der Modde auch in den Hafen hinausgedrängt wurden. Erreicht wurde, daß der Pavillon erhalten blieb und der Dampferverkehr keine Störungen erlitt. Das Ergebnis der Schüttung in diesem Abschnitt war günstig. In 39 m Entfernung von der alten Uferlinie hatte die Sandschüttung in 23,68 m Tiefe den tragfähigen Baugrund erreicht (s. Abb. 3, Querprofil 3—3).

Wie aus Abb. 3, Querprofil 2—2, zu erkennen ist, wirkte sich die Sandschüttung bis zu 56 m Entfernung von der alten Uferlinie aus. In 20 m Tiefe wurde hier beim Bohren der Füllboden noch angetroffen. Das Ergebnis der Bodenschüttung ist aus Abb. 5 zu ersehen.

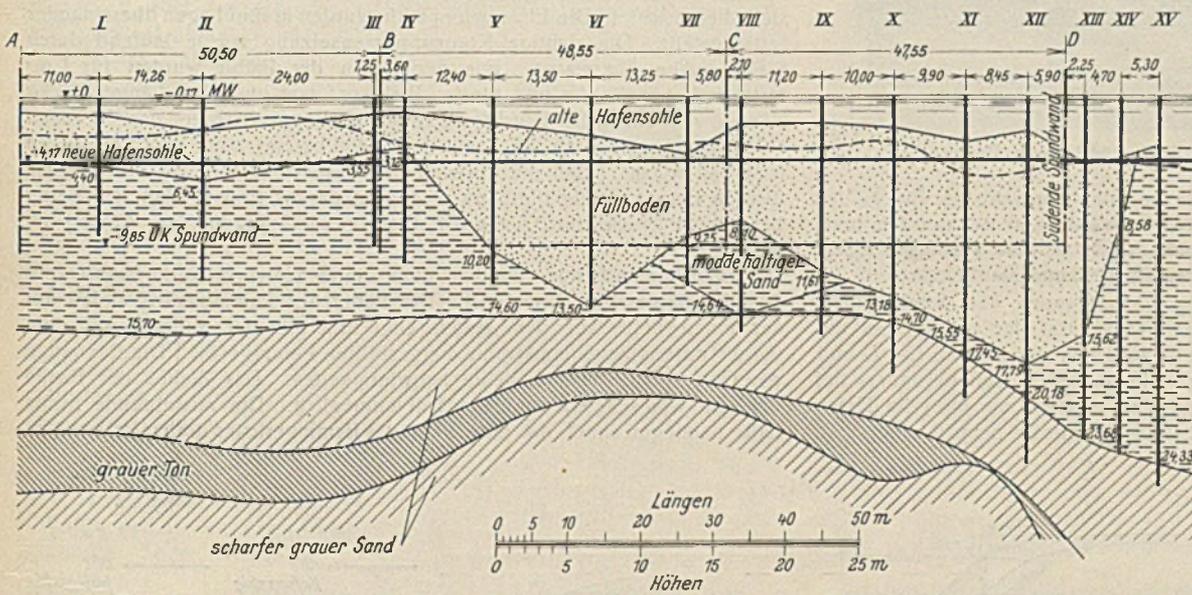
Abb. 5. Längsschnitt der Bohrungen in Linie der neuen Ufermauer nach der Sandschüttung.

Im Sommer 1934 war durch umfangreiche Bohrungen die Bodenbeschaffenheit und die Tiefe des tragfähigen Baugrundes festgestellt und das Ergebnis aufgetragen worden, so daß man sich ein klares Bild von den Bodenverhältnissen machen konnte (s. Abb. 5).

Die Bodenverhältnisse waren aber an dieser Stelle besonders ungünstig (Abb. 5, Abschnitt C—D). Die Bauleitung schritt daher zu folgendem Hilfsmittel:

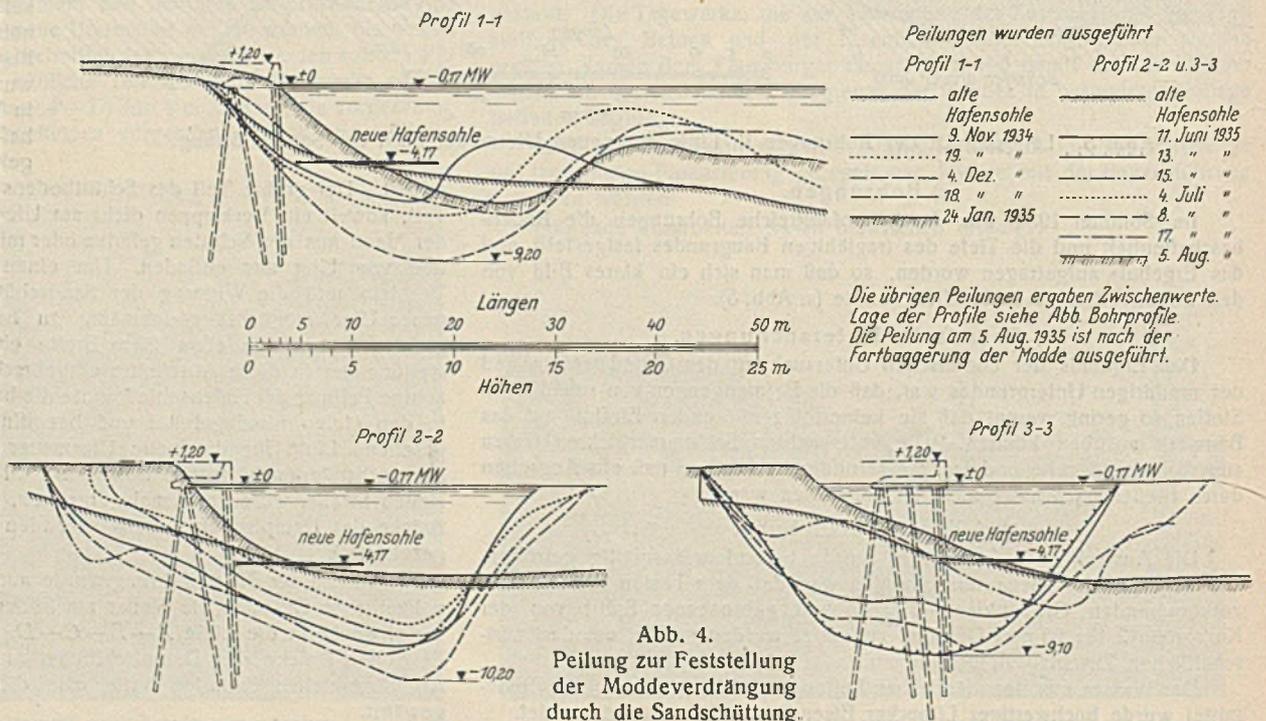
Abb. 4. Peilung zur Feststellung der Moddeverdrängung durch die Sandschüttung.

Wie sich die Moddeverdrängung während der Schüttung auswirkte, ist aus Abb. 4, Profil 1—1, ersichtlich. In 50 m Entfernung war die Modde bis zu $-0,80$ m unter MW hochgedrückt. Die Tiefe der Hafensohle vor der Schüttung war an dieser Stelle -5 m unter MW. Zwischen 30 und 35 m von der Uferlinie entfernt, betrug die größte Tiefe während der Schüttung $-10,20$ m unter MW, während vor der Schüttung hier eine Wassertiefe von -4 m unter MW war.

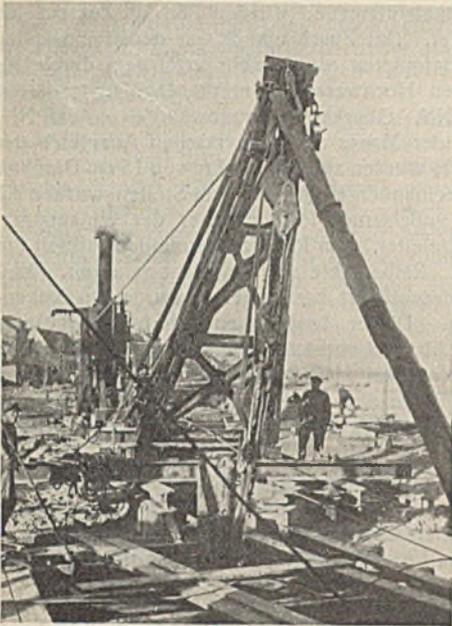
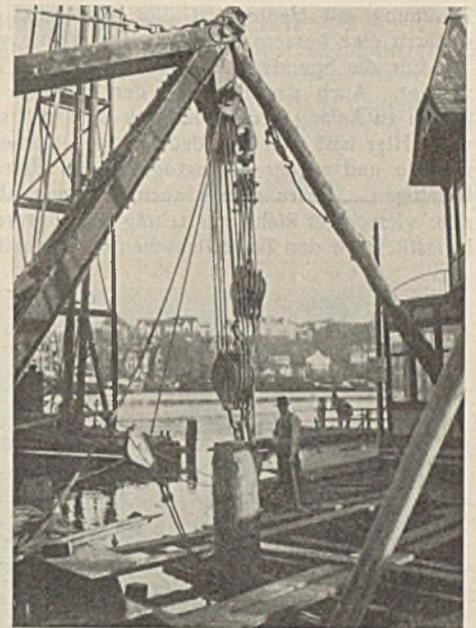
Abb. 7. Pfählzleher.

Abb. 8. Pfählzleher.

Für das Pfähzlehen war ein besonderer Pfähzleher von 100 t Zugkraft konstruiert (Abb. 7 u. 8). Zwei Flaschenzüge wurden verwendet und verschiedentlich beide Rammern zum Ziehen eingeschaltet. Mit welchen ungeheuren Schwierigkeiten zu kämpfen war, ist daraus zu ersehen, daß gesunde Pfähle von 35 bis 40 cm Durchm., Stahlseile von 35 mm Durchm., Schäkel von 55 mm Durchm. und Ketten mit Gliedern von 40 mm Durchm. trotz Spülens abrissen und zersprangen (Abb. 9). Lediglich ein zuletzt verwendeter Stahlstropp von 70 mm Durchm. hielt alle Beanspruchungen aus. Bei dem Herausziehen der Pfähle wurde festgestellt, daß sie teilweise gestaucht, geknickt oder gebrochen waren, es wurden aber auch Pfähle heil gezogen mit vollkommen breit geschlagener Spitze.

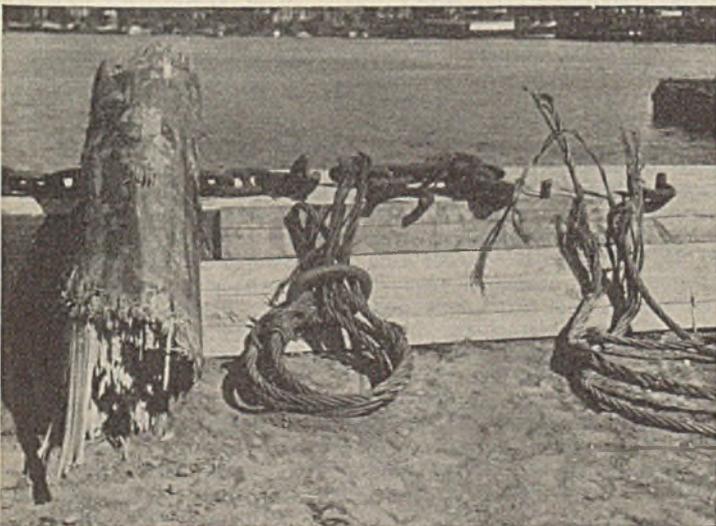
Abb. 9.
Abgerissene Ketten, Drahtseile und Pfahlköpfe.

Die Schwierigkeiten beim Ziehen der Pfähle sind in der fest an ihnen haftenden Modde zu sehen. Durch die Zähigkeit dieser Bodenart wurde auch die bis zu 20 m Tiefe durchgeführte Spülung sehr erschwert. Weiter nach dem Süden hin steckten die Pfähle im eingebrachten Schüttboden. Hier konnten sie, wenn auch nicht leicht, so doch alle restlos und mit geringen Beschädigungen gezogen werden. Pfahlköpfe wurden hier nicht wieder abgerissen. Die Schwierigkeiten hatten zur Folge, daß für den letzten Teil des Rammgerüsts neue Pfähle von der ausführenden Firma beschafft werden mußten.

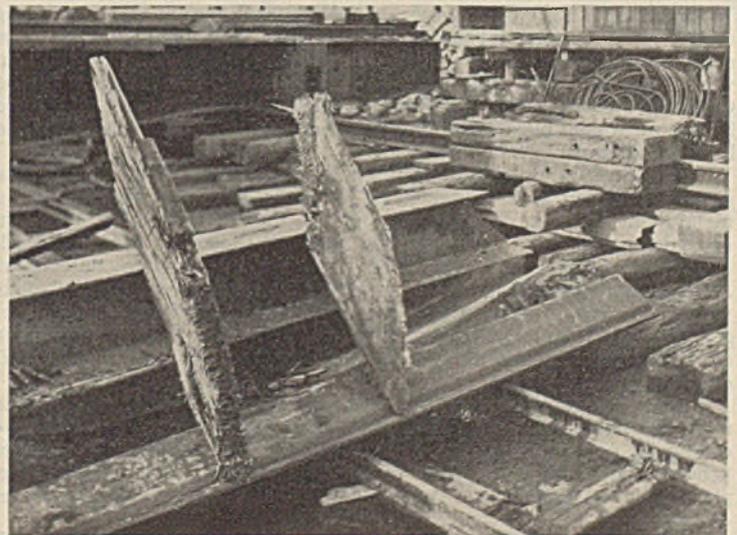
Abb. 10.
Angespitzter Peiner Träger mit durchschlagenen Holzpfahlresten.

Für die Spundwand wurde Hoesch Profil II a von 10 m Länge verwendet. Auch das Rammen der eisernen Spundwand war schwierig. Gleich zu Anfang beulte sie stark aus, weil sie auf Hindernisse gestoßen war. Hier half man sich dadurch, daß man einen Peiner Träger ansitzte, rammte und wieder herauszog, um im Untergrunde die Hindernisse zu beseitigen. Dieses gelang auch, wie aus Abb. 10 zu erschen ist. Ein alter viereckiger Pfahl, der schräg stand, wurde durchgeschlagen, und die Holzstücke in den Trägerflanschen wurden mit dem Träger herausgezogen.

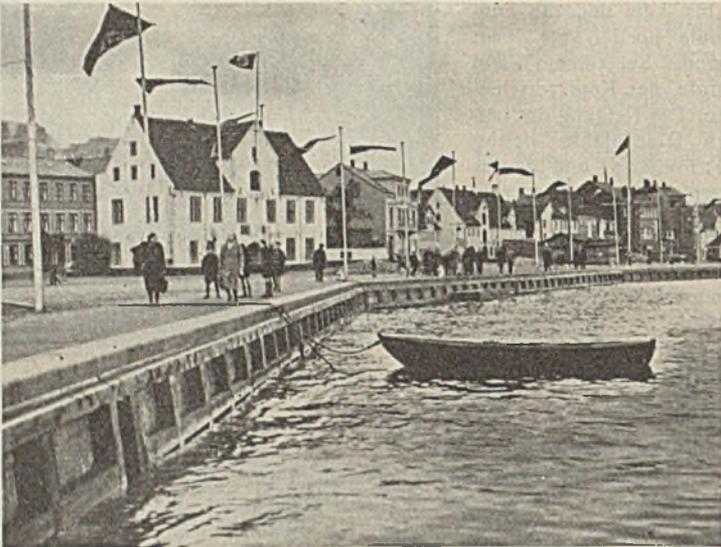
Abb. 11.
Die fertige Ufermauer.

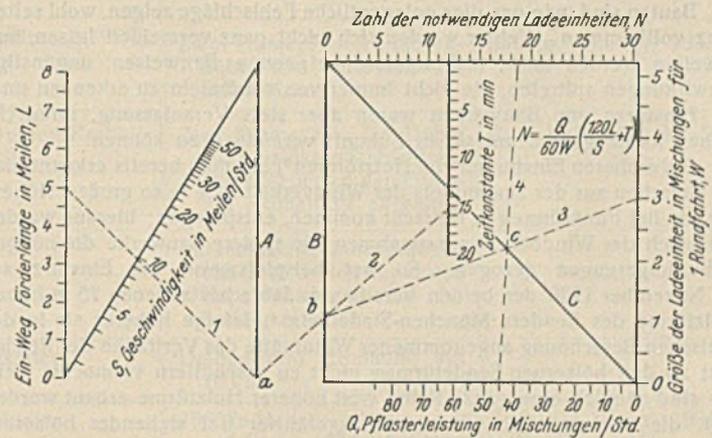
Abb. 1. Förderkarte für Zementbetonpflaster.

Gleichung oder Rechentafel nach Abb. 1 die jeden folgenden Tag notwendige Wagenzahl ermitteln. Nach Feststellung der verschiedenen Zeitunveränderlichen kann die notwendige Wagenzahl für verschieden lange Förderwege, Geschwindigkeiten und Wagengrößen, z. B. für eine Portlandzementbetonstraßenbaustelle, nach folgender allgemeingültiger Gleichung bestimmt werden:

Zur Zeitersparnis kann an Stelle der Gleichung und Rechnung eine Rechentafel nach Abb. 1 verwendet werden. Mit den Geraden 1, 2, 3 und 4 soll z. B. folgende Aufgabe gelöst werden: Zur Versorgung eines Mischers bei 5 Meilen (8 km) Förderlänge, 10 Meilen (16 km) Stunden-geschwindigkeit der Fahrzeuge, einer Zeitunveränderlichen von 15,5 und 45 Mischungen/Stunde die notwendige Zahl 3 Satz-mischungswagen ermittelt werden. Zur Lösung dieser Aufgabe zieht man in Abb. 1 von der Zahl 5 der Linie *L* (Maßstab der Förderlängen) durch die Zahl 10 der Linie *S* (Maßstab der Geschwindigkeit) die Gerade 1 bis zum Schnitt mit der Linie *A* in *a*. Diesen Punkt *a* verbinde man nun mit Ziffer 15,5 der Linie *T* durch die Gerade 2. Vom Schnittpunkte dieser Geraden 2 in *b* auf *B* legt man die Gerade 3 nach Ziffer 3 der Linie *W* (Maßstab der Wagengröße nach Saizinhalt), die die Gerade *C* in *c* schneidet. Durch diesen Schnittpunkt *c* zieht man nun die weitere Gerade 4 nach der Zahl 45 (Anzahl der stündlichen Mischungen) auf Linie *Q* bis zum Schnitt dieser Geraden 4 mit Linie *N*, wo sich die Zahl 19 als erforderliche Lade-einheit für diesen besonderen Fall ergibt.

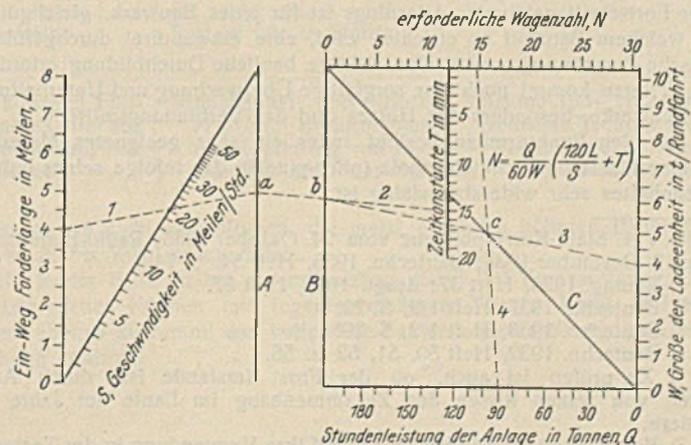
Abb. 2. Förderkarte für bituminöse Pflaster.

Nun haben zahlreiche Untersuchungen von Betonstraßenbaustellen eine Zeitunveränderliche von durchschnittlich 12,5 geliefert. Wenn nun ein Unternehmer, im Gegensatz zu dem durchgerechneten Beispiel, seine Zufahrtstraße besser instand hält, so kann er leicht auf eine stündliche Geschwindigkeit der Lastkraftwagen von 20 Meilen (32 km) sowie eine Zeitunveränderliche 9 kommen. Mit diesen Werten ergibt die Rechen-tafel eine notwendige Wagenzahl von nur 10, im Gegensatz von den ermittelten 19 bei einer mangelhaft geleiteten Baustelle. Dieses einfache Beispiel zeigt sowohl die erhebliche wirtschaftliche Bedeutung solcher Überlegungen als auch die Wichtigkeit, die Zeitunveränderliche auf ein Mindestmaß herabzudrücken. Jede Herabminderung dieser Ziffer bedeutet eine Verkürzung der Fahrzeit für jede Rundfahrt und damit die Möglichkeit einer entsprechenden Produktionserhöhung. Daß eine gute Instandhaltung der Fahrzeuge eine ebenso wichtige wirtschaftliche Rolle spielt wie jene der Zufahrtstraßen, soll hier nur nebenbei vermerkt werden. — Abb. 2 gilt entsprechend für Baustellen mit bituminösen Pflastern.

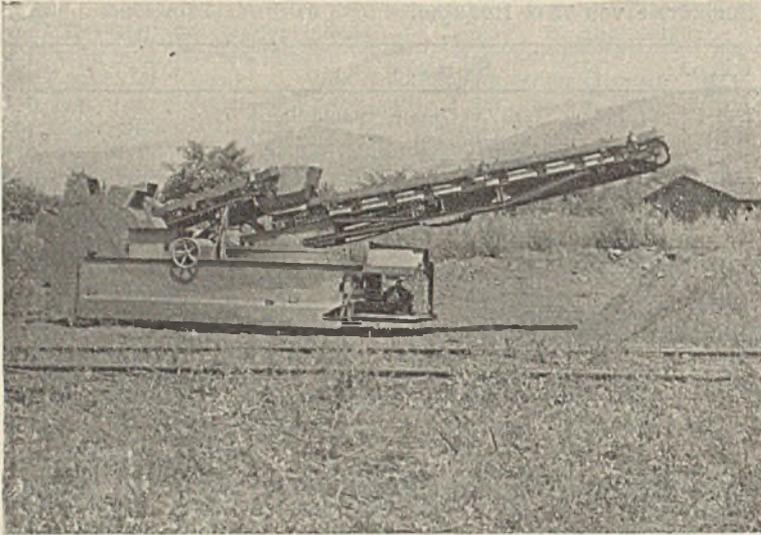
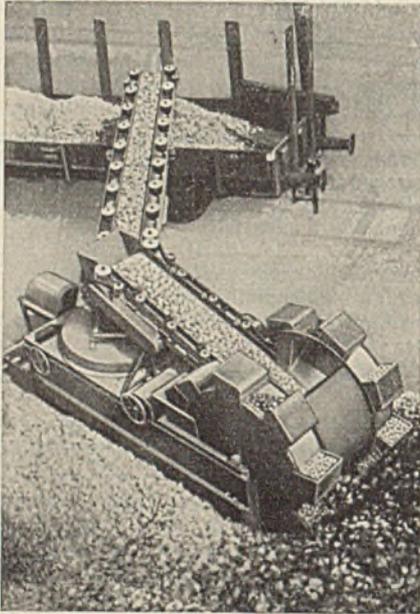
Abb. 1.

Ein stählernes, elektrisch verschweißtes und windungsicheres Fahrgestell (Abb. 1 u. 2) auf zwei spannbaren Raupenbändern von etwa 300 mm Breite, die jedes für sich mit Eillauf vor- und rückwärts, sowie mit langsamem Vorschub betrieben werden können, nimmt die Haupt- und Nebentriebe, die Hubräder mit dem Schöpfwerk die Förderbänder auf.

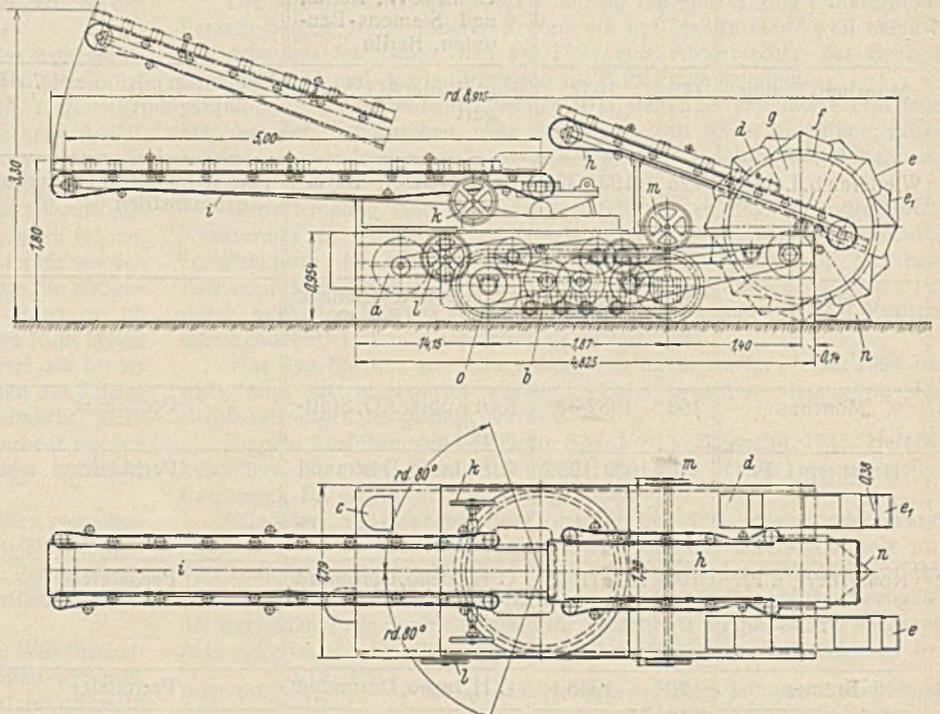
Abb. 3.

- a Antrieb: Diesel- oder Elektromotor.
b Getriebe für Eillauf vor und zurück, Förderbänder, Hubräder-Vorschub.
c Bedienungsstand.
d Hubräder.
e u. e₁ Schöpfbecher, 25 l Inhalt.
f Feststehende Verschlusswalze (Brückenmantel).
g Trichteröffnung in der Verschlusswalze (Brückenmantel).

- h Zubringer-Förderband, feststehend.
i Schwenk- und hebbares Auslegerförderband.
k Handrad zum Heben des Auslegerförderbandes.
l Handrad zum Schwenken des Auslegerförderbandes.
m Vorrichtung zum Heben und Senken der Hubräder.
n Doppelräumerpflug.
o Raupenlaufwerk.
