DIE BAUTECHNIK

BERLIN, 13. August 1937

Stahlwasserbauten beim Rügendamm.

Von Reichsbahnbauassessor Brückner, Berlin.

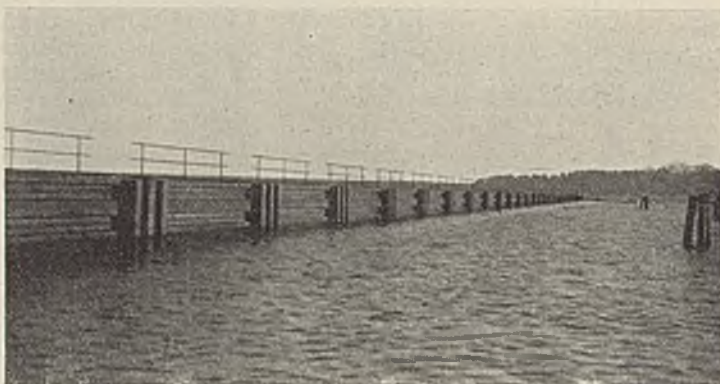
Abb. 5. Teilansicht der fertigen Mole.

Einen Teil der fertigen Mole in Richtung auf den Dänholm gesehen zeigt Abb. 5.

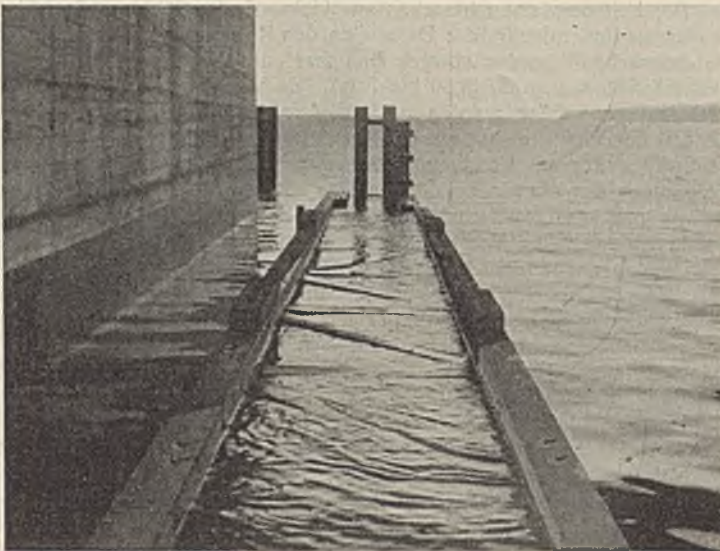
Abb. 12. Schwimmfender mit Dalben.
Die Leitbohlen an den Dalben fehlen noch.

Mit Rücksicht darauf, daß die Strelasundbrücke nur von kleineren Schiffen durchfahren werden kann, wurde der Berechnung ein 1000-t-Schiff zugrunde gelegt. Die Stoßenergie wird durch Verformung des Fenders und der Dalben vernichtet. Die Dalben werden kurz vor Erreichen einer Durchbiegung von 111 cm, bei der sie bis zur Streckgrenze ($\sigma_F = 3600 \text{ kg/cm}^2$ Resistastahl) beansprucht werden, dadurch an weiterer Durchbiegung verhindert werden, daß der Fender sich federnd gegen den Pfeiler legt. Dieser Zustand tritt bei einer statischen Belastung von 44 t in Wasserspiegelhöhe und Fendermitte ein. Die Fender erhalten federnde Auflagerpunkte für das Anlegen am Pfeiler in zwei Fachwerkmitteln. Diese Holzfedern sind so bemessen, daß sie bei einer statischen Lastauflagerkraft von 20 t zu Bruch gehen, worauf dann der Gurtstab selbst in Stabmitte auf Biegung beansprucht wird und seinerseits bei 100 t eher zu Bruch geht als die Dalben. Abb. 12 zeigt den schwimmenden Fender.
