DIE BAUTECHNIK

Alle Rechte vorbehalten. Ursprungsfestigkeiten von Schweißungen verschieden legierter St 52.

Von Dr.-Ing. E. Weiß und Th. Hövel, Dortmund.

Unterfahrung des Verwaltungsgebäudes des Mitteleuropäischen Reisebüros am Potsdamer Platz und des Eckhauses Voßstraße, Berlin. Nordsüd-S-Bahn.

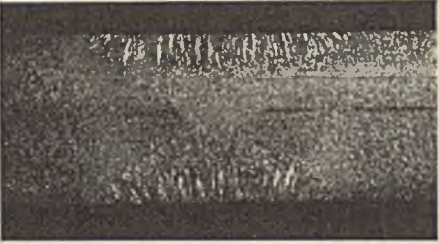
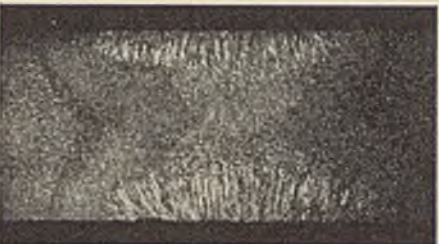
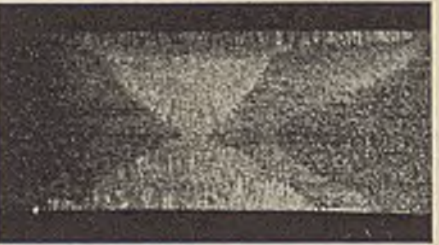
Abb. 2. Prüfungsergebnisse der dynamischen Versuche Gruppe 1 bis 3.

Die dynamischen Versuchsergebnisse sind in den Abb. 2 bis 4 in je drei Gruppen zusammengestellt, und zwar enthalten Abb. 2 die Verschweißungen der geprüften Materialien mit sich selbst, Abb. 3 die Verschweißungen der geprüften Materialien gegenseitig und Abb. 4 ergänzende Versuche. Die Probestäbe einer Gruppe stammen immer aus ein und derselben Tafel.

Aus den erhaltenen Werten geht hervor, daß die chemisch verschieden zusammengesetzten Materialien von St 52 auch verschiedene dynamische Festigkeitswerte ergaben. So ist aus Abb. 2 zu ersehen, daß das Material U, mit sich selbst verschweißt, die höchste Ursprungsfestigkeit (Schwingweite) von 27 kg/mm² (die höchsten erreichten Werte sind jeweils in den Abbildungen durch halbfetten Druck hervorgehoben) erreicht hat. Ihm folgen Proben P mit P verschweißt mit 24 kg/mm² und H mit H verschweißt mit 23 kg/mm².

Eine Betrachtung der in den Abbildungen gezeigten Bruchflächen läßt erkennen, daß bei den bearbeiteten Stäben der Bruch immer mitten durch das Schweißgut geht, und daß er immer seinen Anfang von kleinen Poren und Fehlstellen im Schweißgut genommen hat. Diese kleinen Fehler sind im Röntgenbilde sämtlich nicht feststellbar. Es wäre auch

falsch, von der Größe oder Häufigkeit dieser im Bruch erkennbaren Fehlstellen auf die Höhe der Ursprungsfestigkeit zu schließen. Dies beweist der Versuch aus der Gruppe 5, nämlich der Stab PU 4. Er hat die meisten Bruchansätze von allen Versuchen, und trotzdem hat er noch $2 \cdot 10^6$ Schwingungen bei seiner Ursprungsfestigkeit von 26 kg/mm^2 ausgehalten. Ein zufälliges Längerlaufen des Pulsators brachte ihn bei $2,048 \cdot 10^6$ Schwingungen noch zum Bruch. Man kann vermuten, daß auch die übrigen noch nicht gerissenen Stäbe Bruchansätze oder Poren, die vielleicht später erst zu Brüchen führen könnten, in sich tragen.

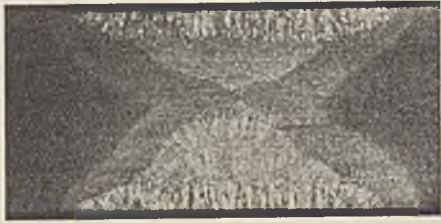
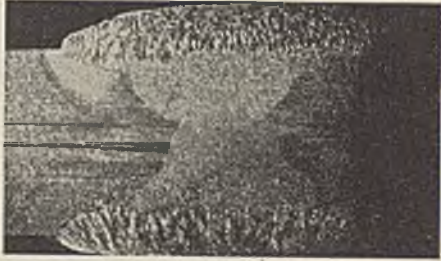
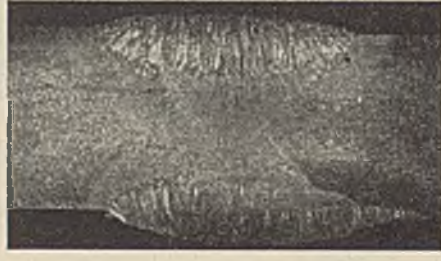
Abb. 4. Prüfungsergebnisse der dynamischen Versuche Gruppe 7 bis 9.

Bei den nach Abb. 4, Gruppe 7 durchgeführten Versuchen, wo es galt, eine zweite Serie der Materialien P mit P verschweißt zu prüfen, gaben die außerordentlich geringen Festigkeitswerte Veranlassung, die Schweißung metallographisch zu prüfen. Schon das in dieser Gruppe beigefügte makroskopische Schliffbild der Schweißung läßt bei genauerer Betrachtung den Fehler erkennen. Die Wurzel ist nicht durchgeschweißt. Auffallend ist, daß auch dieser Wurzelfehler im Röntgenbilde nicht sichtbar ist, obwohl er in der Strahlenrichtung liegend eine Dicke von $0,8 \text{ mm}$ hat, während nach

Um so geringer sind aber die Festigkeiten, die bei der Prüfung in unbearbeitetem Zustande erreicht wurden. Die unbearbeiteten Stäbe der Gruppe 8 und Gruppe 9 geben hierüber Aufschluß. Wie zu erwarten, nahm hierbei der Bruch immer seinen Ausgang am Übergang vom Schweißgut zum Material und verlief dann nicht durch das Schweißgut, sondern nur durch das Material. Es war also dies lediglich nur eine Prüfung auf die Empfindlichkeit der Einbrandkerben hin. Die sich hierbei ergebenden Unterschiede bei der Prüfung zwischen bearbeiteten und rohen Stäben bei Proben aus derselben Tafel betrug 19,7 kg/mm².

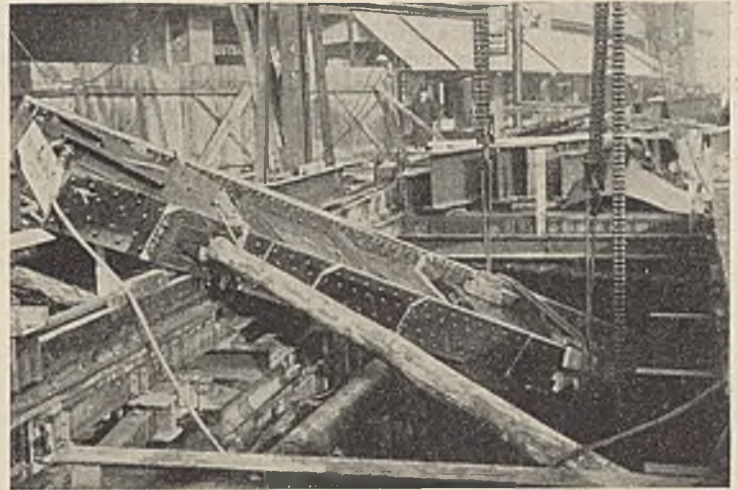
Abb. 15.

Durch eine Öffnung in der Fahrbahnabdeckung
vor dem Columbushaus wird ein endgültiger Abfangträger
in die Baugrube hinabgelassen.

Für den Einbau der endgültigen Abfangträger wurde ein Planum auf Kote + 30,50 hergestellt. Die in der Werkstatt fertiggestellten Träger wurden vom Portalkran (Abb. 15) in die Baugrube geschafft. Ohne jede Behinderung konnten sie unter das Haus gebracht und gutgelegt werden (Abb. 14). Dann wurde der Unterzug in einzelnen Stücken davorgesetzt. Die Stöße und Anschlüsse konnten vollkommen spannungsfrei vernietet werden (Abb. 9). Dann wurden die stählernen Stützen daruntergepaßt und ihre Lagerfuge endgültig vergossen.

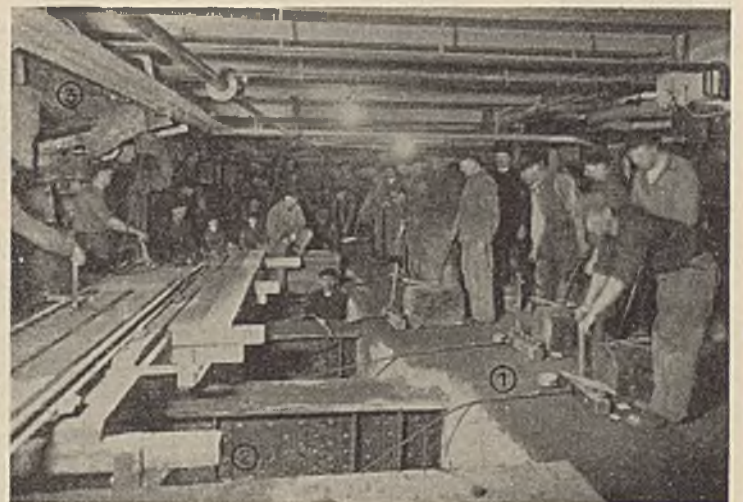
Abb. 23. Die Wasserdruckpressen am Haus Wertheim sind in Tätigkeit.
Die gesamte Konstruktion wird einheitlich belastet. (1) Gegengewichtsplatte, (2) Kragträger, (3) Frontwand.

Um die Setzungen der Mauer, vor allem aber, um die recht wesentlichen Durchbiegungen der Kragarme als Ursache von Hausschäden auszuschalten, wurde auch hier die Lastübertragung auf das endgültige Bauwerk durch Wasserdruckpressen erzwungen (Abb. 22). Die Anordnung war ähnlich der im MER. Auch hier standen die Pressen zwischen den Strech- und den Pressenträgern. Der gesamte Bauteil wurde gleichzeitig belastet, wodurch hier die größte Anzahl an Pressen eingesetzt werden mußte (Abb. 23).

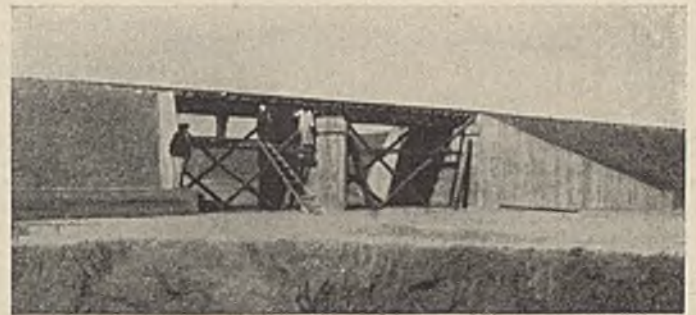
Abb. 3. Brücke von 2 × 7 m Öffnung auf der Strecke Fuka—Mersa Matrouh.

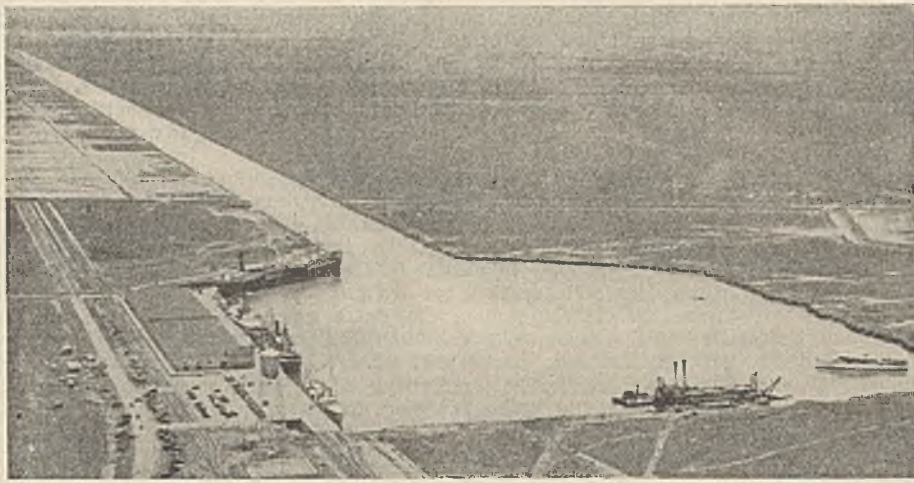
Abb. 1.

Der Kanal von Brownsville beginnt mit einer leichten Kurve, von einem Eintrittskanal abzweigend, und verläuft in südwestlicher Richtung mit einer kleinen Schwenkung vor dem Eintritt in das Umkehrbecken. Die Begrenzungen sind künstlich aufgeschüttet, der Kanal führt an einer Stelle durch eine kleine Insel und im übrigen Verlauf durch niedriges Erdreich, wie aus Abb. 1 ersichtlich.
