DIE BAUTECHNIK

Wiederherstellung einer Verbruchstrecke im Tunnel Nr. 31 der Elburs-Nordrampe, Persien.

Von Ingenieur Ladislaus von Rabcewicz, Chefingenieur der Zentralverwaltung der Iranischen Staatsbahnen, Teheran.

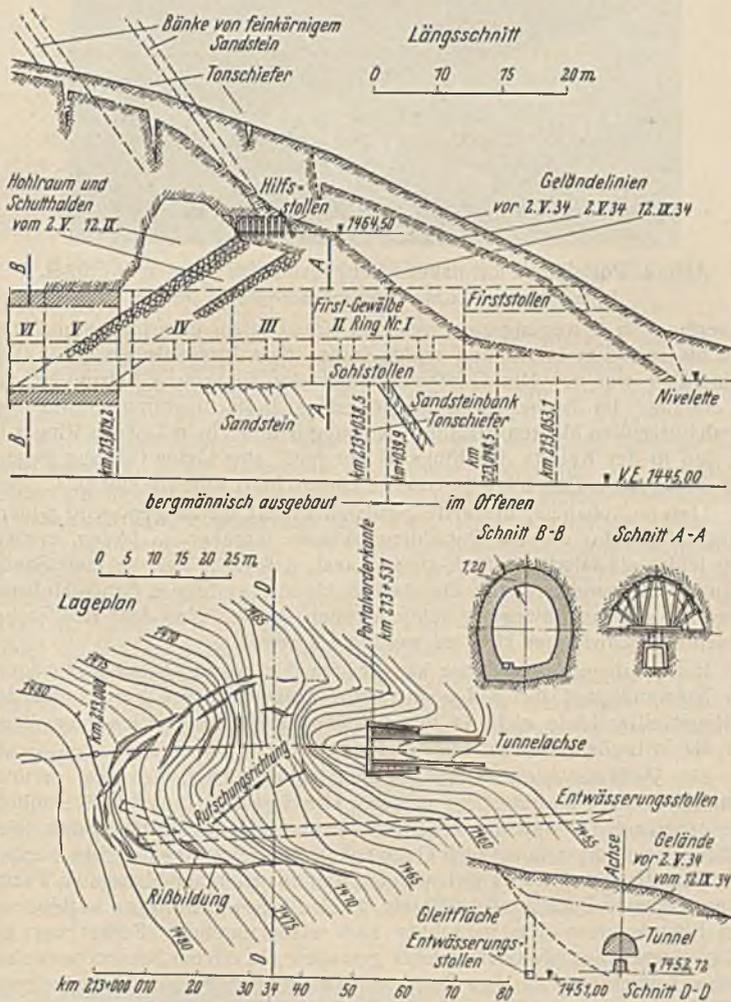
Abb. 1. Übersicht, Darstellung der Verbruchstrecke.

Der genannte Tunnel Nr. 31 durchörtert eine Nase, deren geologisches Profil in dem hier interessierenden Teile in Abb. 1 angedeutet ist. Das Gebirge besteht aus grauen Tonschiefern der Liasformation, reich an tierischen und pflanzlichen Fossilien, die durch Bänke von mürben, feinkörnigen Sandsteinen unterbrochen werden. Das Streichen der letztgenannten Schichten ist nahezu genau senkrecht zur Tunnelachse, und ihr Fall beträgt 55°.

neuerdings in Bewegung zu setzen und ihren Umfang derart zu vergrößern, daß bis zu 0,5 m breite und einige Meter tiefe Risse bis km 213 + 000 bemerkbar waren. Die Geschwindigkeit der Bewegung betrug bis zu 10 cm/Tag. Im Tunnelinnern vergrößerte sich der Hohlraum, und die herabstürzenden Massen erfüllten den Ring 5 und einen Teil des Ringes 6 so, daß in der Kalotte des Ringes 5 nur noch eine kleine Öffnung gegen den Hohlraum offen blieb (s. Abb. 1, Längsschnitt und Lageplan).

Bevor wir nun zur Ausführung des mittleren Teiles zwischen km 213 + 019,20 und km 213 + 039,90, der, wie erwähnt, in bergmännischer Weise gemacht werden sollte, schreiten konnten, war es notwendig, einige Vorarbeiten auszuführen. Zunächst galt es, die Gefahr zu bannen, die den Arbeitern durch einen etwaigen Einsturz der über dem Hohlraum hangenden (noch in Bewegung befindlichen) Massen drohte (s. Abb. 1, Längenschnitt).

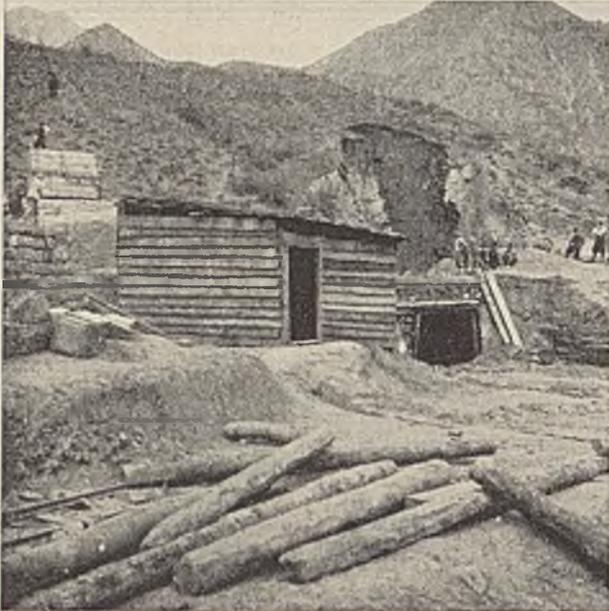
Abb. 2. Einsturztrichter nach dem Verbruche vom 2. Mai 1934.

Der Verfasser selbst konnte auf der Baustelle den Verbruch genau beobachten (Abb. 2). Es handelte sich um einen Gleitflächenbruch; die Gleitfläche lag offenbar tiefer als der Sohlstollen, und die Grenzen des Bruches konnten über Tage nach den Rissen im Gelände annähernd festgestellt werden. Die Rutschung umfaßte zur Zeit des Verbruches den Voreinschnitt und die Ringe 1—4 (s. Abb. 1, Längenschnitt). Über Tage war außer einem Einsturztrichter über dem ersten Ring und reichlicher Rissebildung nichts zu sehen.

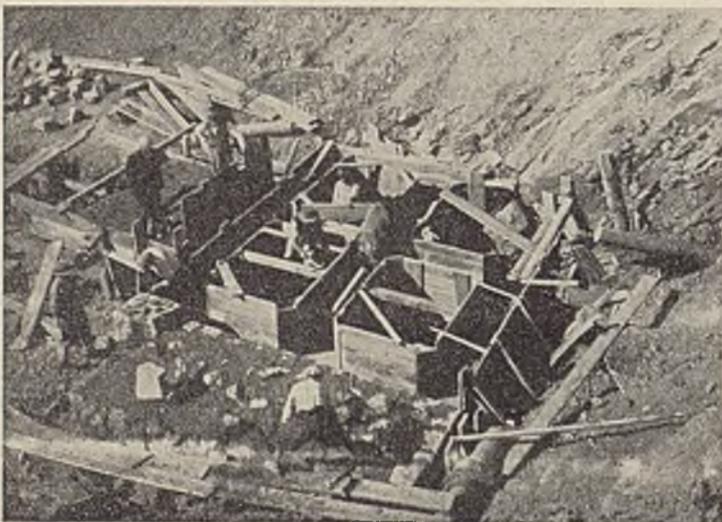
Abb. 3. Eisenbetonrahmen für die Ausführung des Portals in Schalung.
Im Vordergrund der gemauerte talseitige Portalblock.
In der linken oberen Ecke Bruchrand der Rutschung.

deren Achse 2,34 m über Schwellenhöhe lag, gegen die wir dann später die eigentliche Zimmerung für den Aushub des bergseitigen Widerlagers abstützten. Die Länge dieses Rahmens war 4,8 m, und seine Breite entsprach der lichten Tunnelbreite (Abb. 3).

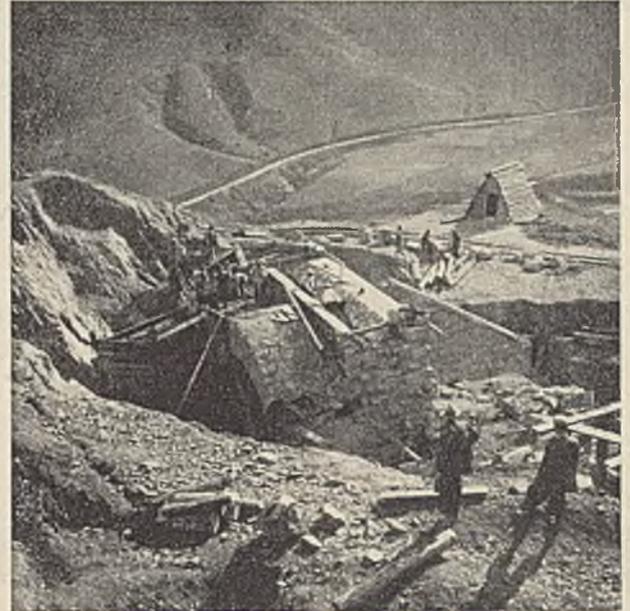
Abb. 4. Portalblock mit nahezu fertiggestelltem talseitigen Flügel.
Beginn der Ausschachtung des ersten Ringes im Offenen.

Es gelang tatsächlich, mit diesem Block (Abb. 4) der Bewegung der rutschenden Massen Einhalt zu gebieten. Nur in den oberen Teilen, in denen reichliche Risse und Hohlräume vorhanden waren, dauerte die Bewegung noch an.

An das so ausgeführte Portal schlossen wir dann noch zwei Ringe je 4,2 m zwischen km 213 + 039,90 und km 213 + 048,30 an, die in offener Schachtbauweise ausgeführt wurden. Abb. 4 u. 5 zeigen den ersten Ring in Ausschachtung. Auch in den beiden so ausgeführten Ringen wurde eine Versteifung durch zwei Betonbalken je Ring in der Tunnelmitte angebracht, die ein Zusammendrücken des Mauerungskörpers verhinderten.

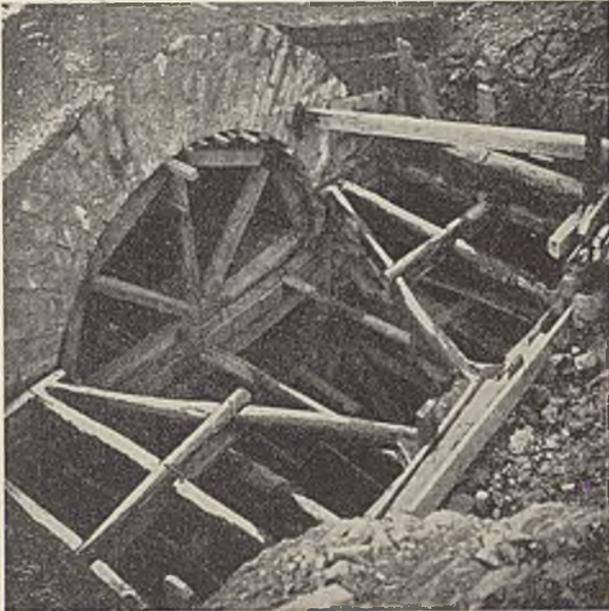
Abb. 5. Zimmerung für die Ausschachtung des ersten Ringes.
Unter der Lehrbogenabstufung der Eisenbetonbalken.

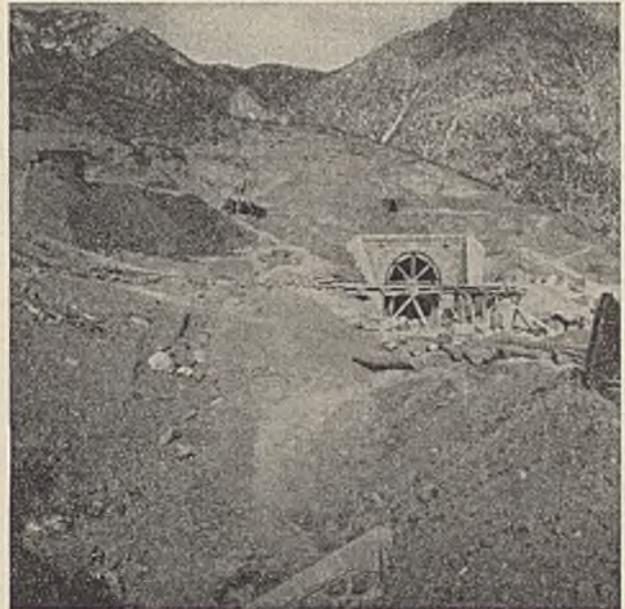
Abb. 6. Fertiggestelltes Portal.
Oberhalb Eingang des Hilfsstollens.

Wie erwähnt, war die Bewegung durch den Bau des Portals (Abb. 6) und der anschließenden Ringe bereits stark eingedämmt. Im gleichen

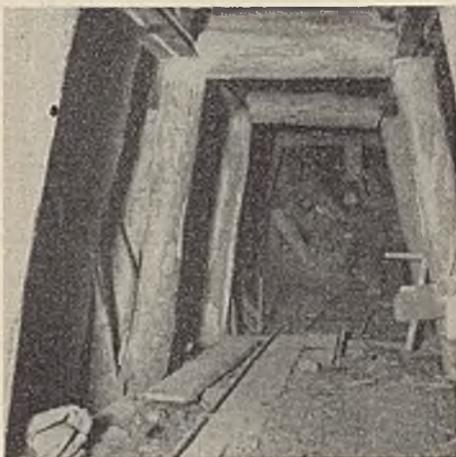
Abb. 7. Sohlstollen mit Verstärkung durch Vollbahnschienenunterzüge.

Im Hintergrunde ist an der Brust der vollkommen zerdrückte Einbau zu sehen.

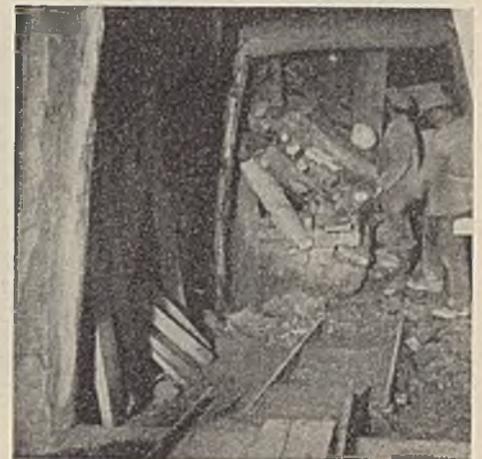
Abb. 8. Brust des Sohlstollens mit zerdrücktem Einbau.

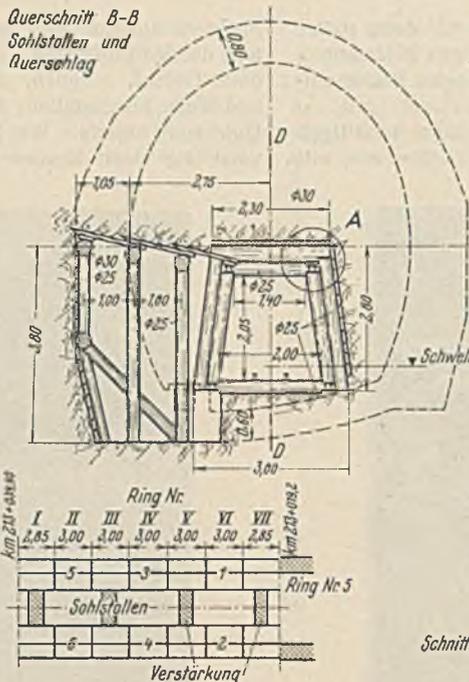
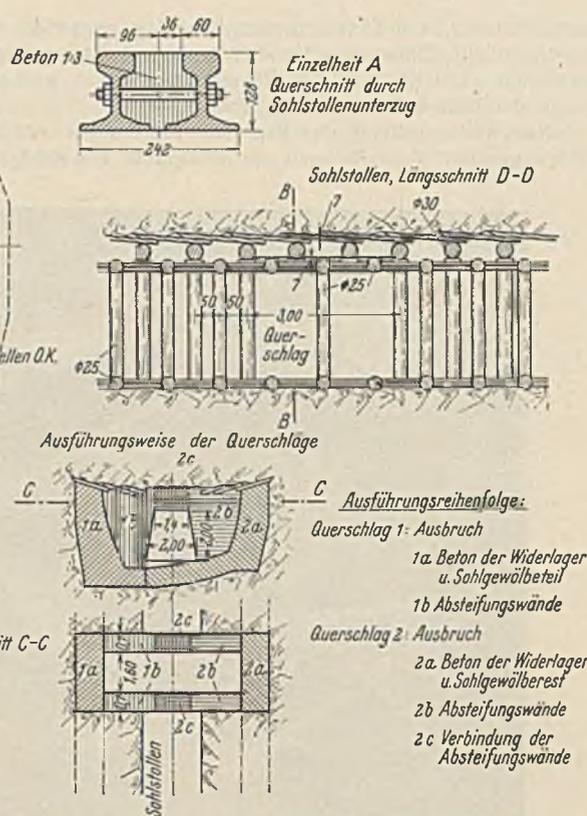
Ausführungsreihenfolge

- Sohlstollenvortrieb und Unterzugeinbau
- Verstärkung des Sohlstollens durch E.B. Rahmen
- Ausbruch und Betonierung der Querschläge 1,2,3,4,5,6

Abb. 9. Bergmännischer Teil der Wiederherstellungsarbeiten. Sohlstollen und Querschläge.

Auch hier war es für uns Grundsatz, von vornherein alle Hilfskonstruktionen so kräftig wie möglich durchzuführen, um Bewegungen oder gar Verbrüche nach menschlichem Ermessen zu verhindern. Vom Ring 5 ausgehend, trieben wir also einen Sohlstollen vor, dessen Abmessungen mit Rücksicht auf die Arbeiten, die von ihm aus durchgeführt werden sollten, beträchtlich waren und der daher besonders verstärkt werden mußte (Abb. 7). Diese Verstärkung bestand aus vier Unterzügen aus doppelten Eisenbahnschienen, die miteinander verschraubt wurden und deren Zwischenraum mit Beton ausgefüllt war. Als Einbaumaterial verwendeten wir nur bestes eichenähnliches Hartholz (Abb. 9, Querschnitt B—B und Einzelheit A).

Die noch auszubauende Verbruchstrecke von 20,7 m Länge zwischen km 213 + 019,20 und 039,90 teilten wir in sieben Ringe (s. Abb. 9), drei Hauptringe Nr. II, IV, VI und vier Zwischenringe Nr. I, III, V und VII. Die Auskleidung des Tunnels in dem in Abb. 9 skizzierten Querschnitt (Gewölbedicke 80 cm, Widerlagerdicke an den Kämpfern 105 cm, Sohlgewölbe

Dann folgte der Ausbruch des Querschlages 2 (Abb. 10), wobei der ganze Rest des Sohlgewölbes und die Widerlager ausgehoben wurden. Wir bewehrten und betonierten Sohlgewölbe und Widerlager (Teil 2a) und errichteten sodann die Absteifungswände 2b. Als Abschluß wurden dann die beiden gegenüberliegenden Absteifungswände im Stollenfirst miteinander verbunden (2c), womit die Ausführung von Sohlgewölbe und Widerlager im Hauptringe VI beendet und so gesichert war, daß voraussichtlich keine Formänderung auftreten konnte. In gleicher Weise wurden die übrigen beiden Hauptringe II und IV hergestellt (s. Abb. 9, Ausführungsweise der Querschläge).

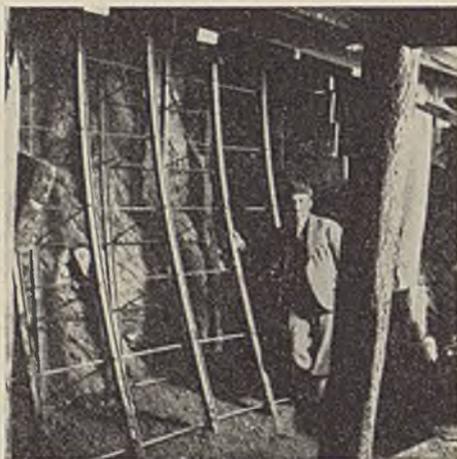
Abb. 10. Talseltiger Querschlag mit bewehrtem Widerlager. Betonierung bereits begonnen.

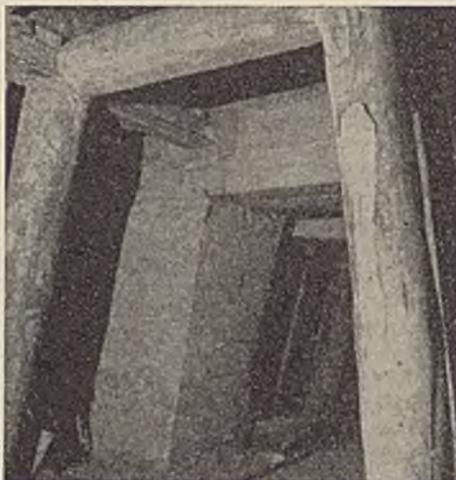
Abb. 11. Verstärkung des Sohlstollens durch bewehrte Betonrahmen. Zugriß in der linken oberen (bergseitigen) Ecke.

Der Sohlstollen in der Zone der Ringe II bis V wurde ziemlich stark seitlich verdrückt, so daß wir gezwungen waren, den Ausbau durch bewehrte Betonrahmen in den Zwischenringen I, III und V zu verstärken. Doch auch diese kräftigen Betonrahmen erfuhren eine geringe Formänderung, wie aus Abb. 11 ersichtlich ist (s. den Zugriß in der linken oberen Ecke).

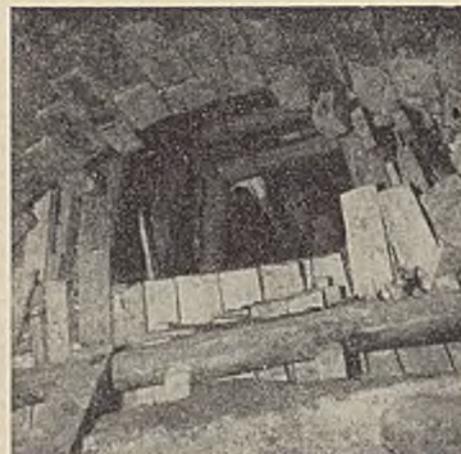
Abb. 12. Vortrieb des Firststollens vom gemauerten Firstgewölbe des Ringes 5 aus. Im Vordergrund die Abriegelung der Rutschungsmassen durch die Bohlenwand.

Weiter war es unerlässlich, die verbrochenen Massen gegen Ring 5 hin abzuriegeln. Wir errichteten daher am Ende des Ringes 5 eine Wand aus soliden Bohlen, die sich mittels zweier kräftiger Sprengwerke gegen die ausgeführte Tunnelmauerung des Ringes 5 stützte (s. Abb. 12, Vordergrund).

Nach Fertigstellung der unteren Hälfte des ersten Hauptringes begannen wir mit dem Vortrieb des Firststollens von Ring 5 aus. Im Gegensatz zum Sohlstollen war der Firststollenvortrieb durch die lockeren, erst vor kurzem herabgestürzten Schuttmassen schwierig; er verlangte saubere Zimmerungsarbeit, wobei jede Bildung von Hohlräumen vermieden werden mußte (Abb. 12).

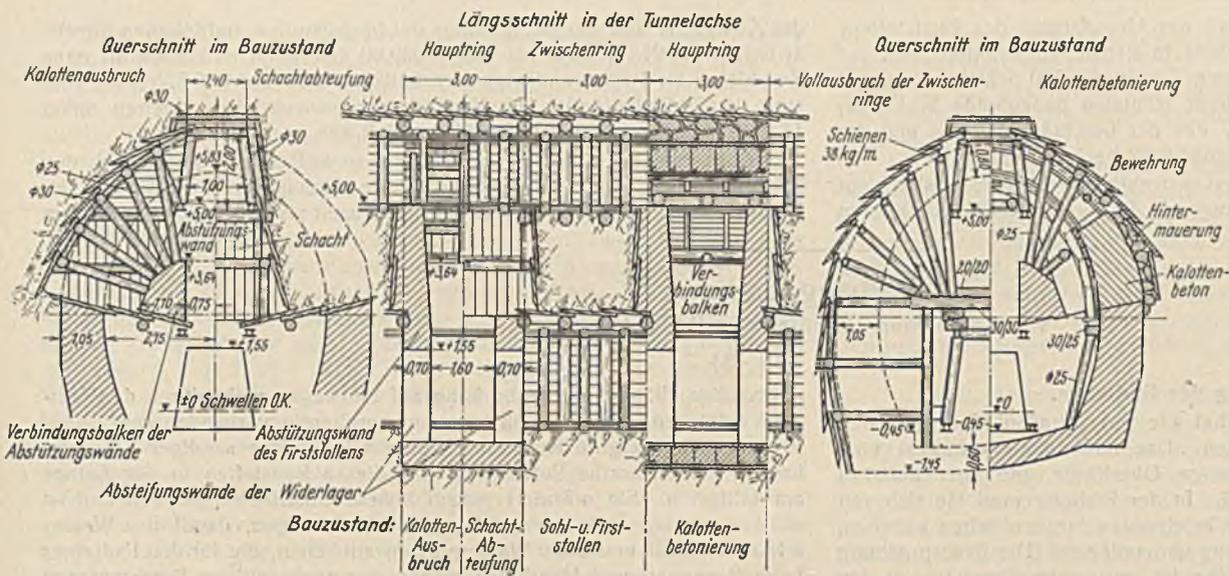
Abb. 13. Bauzustand der Wiederherstellungsarbeiten während des Kalottenausbruches.

Aus Abb. 13 lassen sich die verschiedenen Baustadien im Quer- und Längsschnitt leicht erkennen, und zwar die Abteufung des Verbindungsschachtes zwischen First- und Sohlstollen, die Ausbetonierung der Unterfangungswände und der Verbindungsbalken, Kalottenausbruch und Kalottenbetonierung (Abb. 14 u. 15).

Der Ausbruch der Zwischenringe wurde, wie aus Abb. 13, Querschnitt, ersichtlich, nach der österreichischen Bauweise durchgeführt. Für die Zwischenringe benutzten wir an Stelle von Kronbalken aus Holz Altschienenstücke, die wir beiderseits in die Hintermauerung der benachbarten Haupttringe einließen, und die dann später mit eingemauert wurden. Der Gebirgsdruck war durch die geschaffenen festen Punkte so weit gebannt, daß in den meisten Ringen ein großer Teil der Altschienenstücke ohne Unterstützung durch Streben belassen werden konnte, was die Ausführung der Bewehrungs- und Betonierungsarbeiten wesentlich erleichterte.

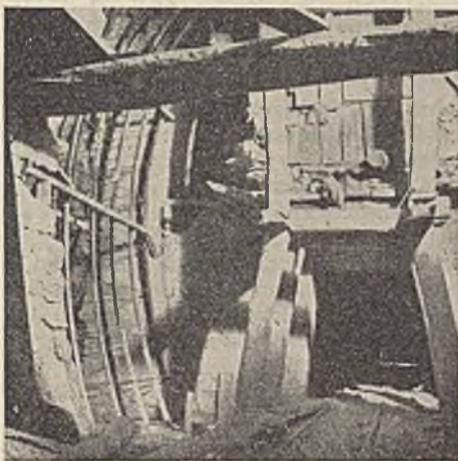
Abb. 14. Zwischenring VII nach Bewehrung. Man sieht den betonierten Haupttring VI sowie seine Absteifungs- und Abstützungswand, ferner vorn links die gemauerten Widerlager des Ringes 5.

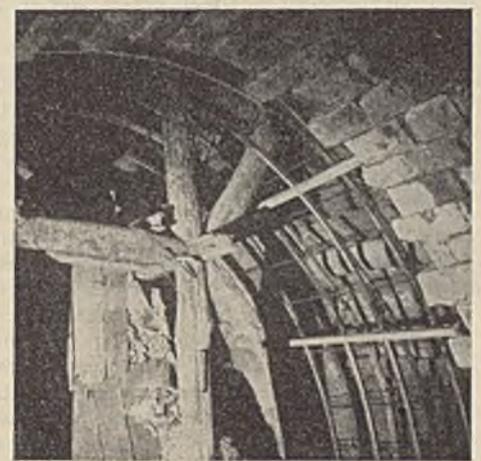
Abb. 15. Kalotte des Zwischenringes VII. Man sieht den betonierten Haupttring VI, Firststollenverstärkung, Abstützungswand und im Vordergrund die gemauerte Kalotte des Ringes 5.

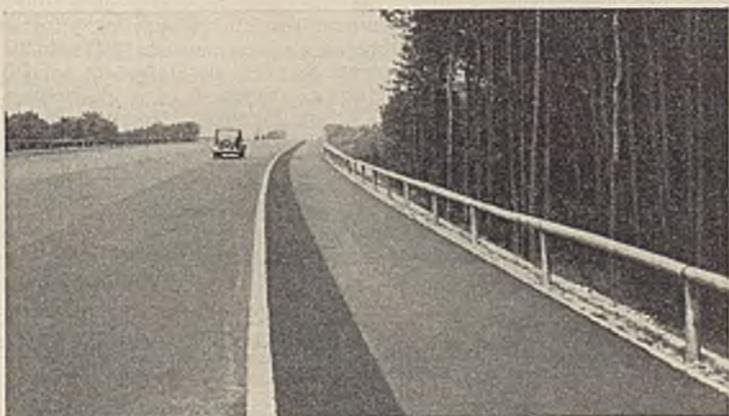
Abb. 3.

die Fahrbahn begrenzt und entweder leicht befestigt oder mit Gras eingesetzt, wenn er eine Hecke oder Buschwerk aufnehmen soll. Die Befestigung soll sich in der Farbe von dem Radweg wie von der Fahrbahn deutlich abheben. Abb. 3 zeigt die Anordnung des Radweges auf der nördlichen Zubringestraße von Düsseldorf zur Reichsautobahn Köln—Duisburg. Der mit dunklem Basaltplitt abgedeckte Zwischenstreifen ist gegen die Fahrbahn mit einem 15 cm breiten Streifen aus weißen Teerbetonplatten abgegrenzt. An der Außenseite sind weiße Kalksandsteine in normalem Ziegelsteinformat verlegt. Bemerkenswert ist das hölzerne Geländer, das an Böschungen von mehr als 1,5 m Höhe angebracht ist. Die Oberkante des Holms muß mindestens 0,60 m über der Radwegfläche liegen, damit nicht ein hochstehendes Radpedal mit 55 cm Höhe auf ihn geraten kann. Die auf Abb. 4 sichtbaren 40 cm hohen Leitsteine werden in Abständen von 33 m gesetzt; sie sind mit weißer Kahasilfarbe gestrichen und mit Rückstrahlern versehen. Die auf dem Bilde sichtbare Aufstellung hart am Rande des Radweges ist nicht zweckmäßig; zur Einhaltung des Verkehrsraumes sollten sie vielmehr 0,25 m von der Kante entfernt stehen. Leitsteine bilden keinen Schutz für die Radfahrer, wenn sie diesen auch ein Gefühl größerer Sicherheit geben, als wenn lediglich der Trennstreifen vorhanden ist. Für die Kraftfahrer bedeuten sie eine gewisse Gefahr, wenn sie auch im allgemeinen beim Anfahren glatt umgelegt werden, ohne die Kraftwagen zu beschädigen oder in Gefahr zu bringen. Die Meinungen über die Zweckmäßigkeit der Steine sind daher geteilt und die Frage, ob sie aufgestellt werden sollen, noch nicht entschieden. Man wird praktische Erfahrungen abwarten müssen. Hecken erfordern regelmäßigen Schnitt; Buschgruppen lassen sich zweckmäßig nur auf breiteren Zwischenstreifen unterbringen.
