# DIE BAUTECHNIK

## Umbau und Vertiefung der Schleuse Herbrum des Dortmund-Ems-Kanals.

### Die Böschungsrutschungen am Mittellandkanal im tiefen Einschnitt bei Wenden und die Maßnahmen zu ihrer Beseitigung.

### Haupttribüne der Avus in Berlin.<sup>1)</sup>

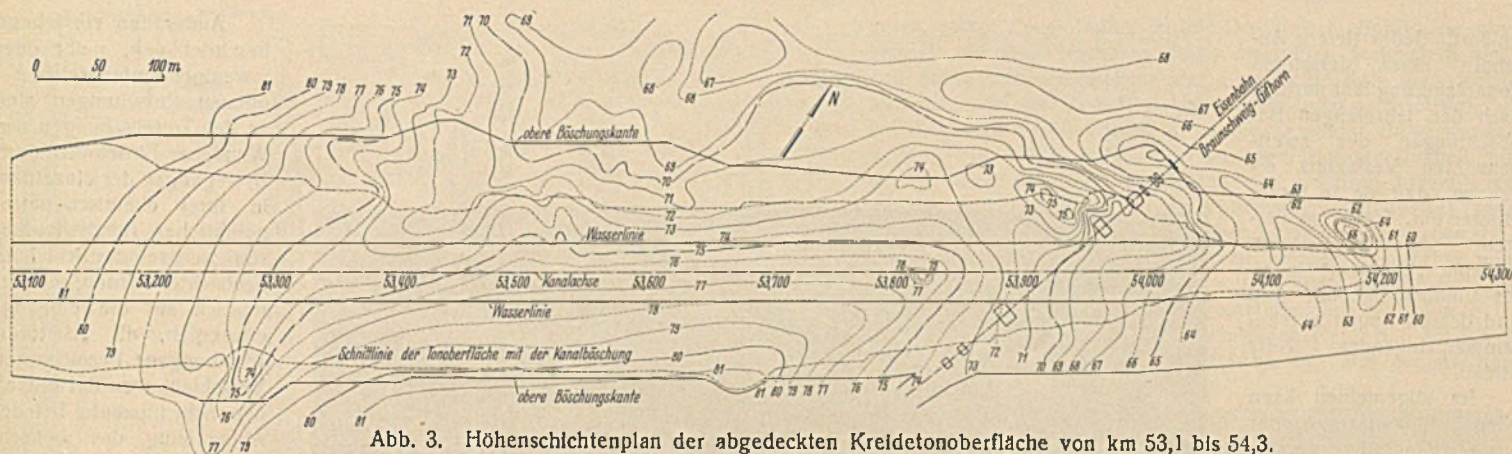
Abb. 3. Höhengschichtenplan der abgedeckten Kreidetonoberfläche von km 53,1 bis 54,3.

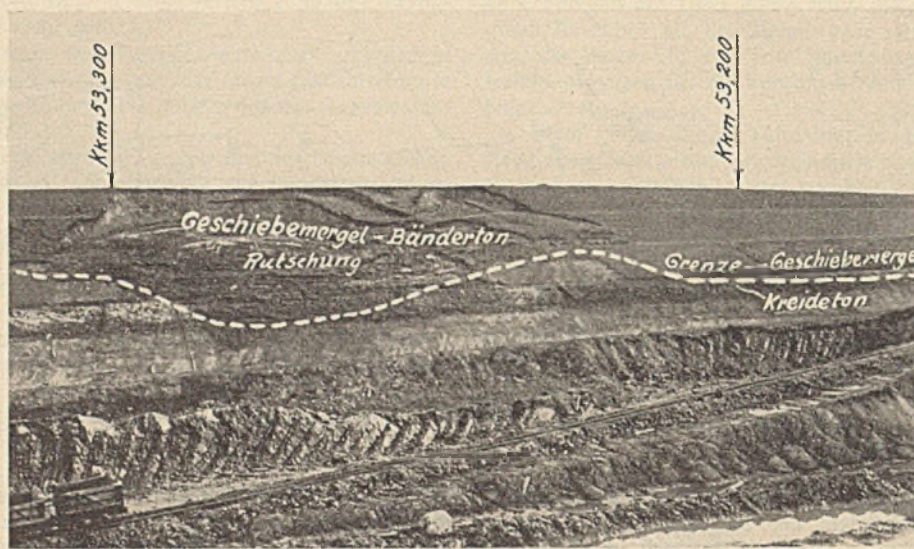
Abb. 5. Rutschung an der Südböschung im März 1932.

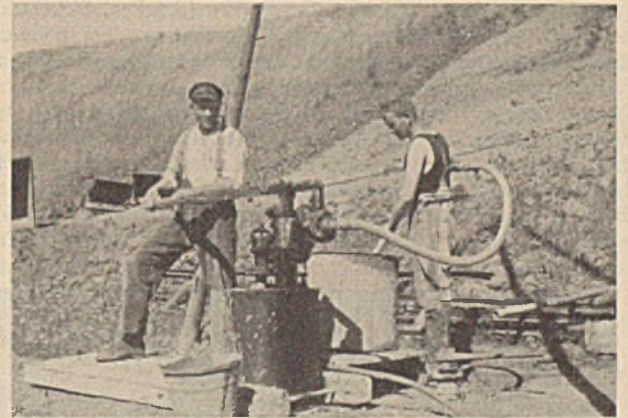
Abb. 10. Einpressen von Zementmilch mittels Handpumpe.

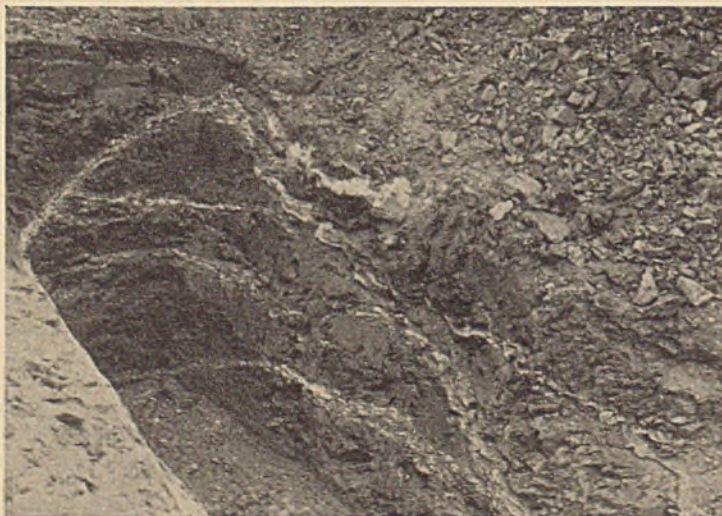
Abb. 12. Schürfgraben im verfestigten Ton mit Zementausfüllung der Klüfte.
