DIE BAUTECHNIK

Der hochwertige Baustahl St 52 im Bauwesen.¹⁾

Von G. Schaper.

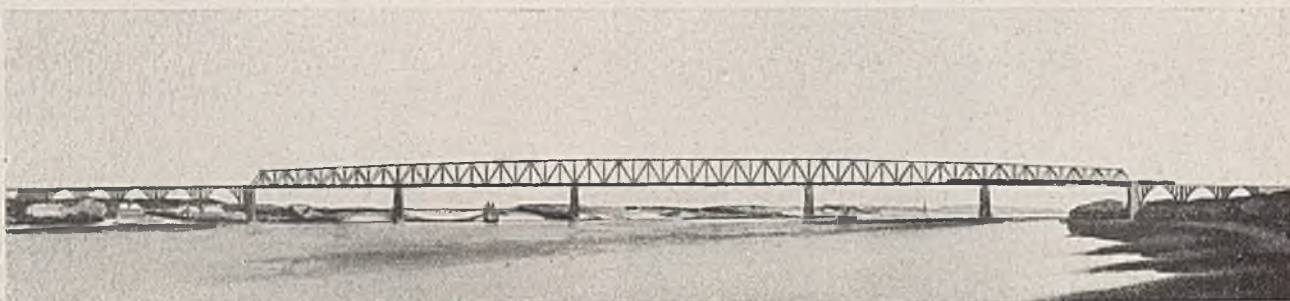
In Abb. 1 ist die Brücke über den Kleinen Belt in Dänemark dargestellt, die in deutschem Baustahl St 52 erbaut ist. Ihr wirkliches Stahlgewicht beträgt 13 800 t. Hätte man sie in gewöhnlichem

Baustahl St 37 errichtet, so hätte sie 22 300 t gewogen. Die Gewichtsersparnis beträgt bei dieser Brücke 38,4%.

Abb. 1. Brücke über den Kleinen Belt.

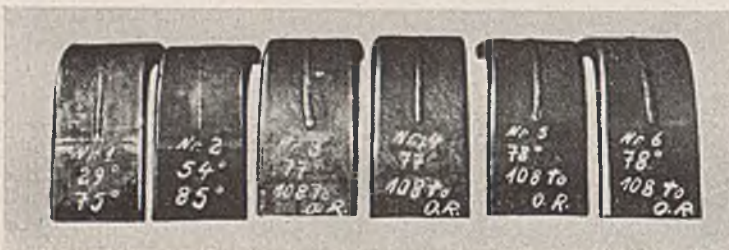
Abb. 11b.

Wurden die Proben auf 300° C erhitzt und dann mit den Schweißraupen versehen, so wurden weit größere Biegewinkel erreicht, wie sie unten in Abb. 11b eingeschrieben sind. Die Proben schlugen in keinem Fall

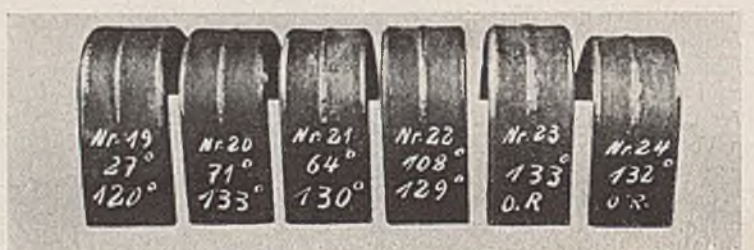
Abb. 12a.

In Abb. 12a u. b sind ähnliche Proben aus St 37 veranschaulicht. Wurden die Proben bei 20° C geschweißt (Abb. 12a), so traten auch bei ihnen bei verhältnismäßig kleinen Winkeln (obere Zeile) die ersten Risse in der Schweißnaht auf. Bei gleichen oder etwas größeren Biegewinkeln (untere Zeilen) schlugen auch diese Proben plötzlich durch.

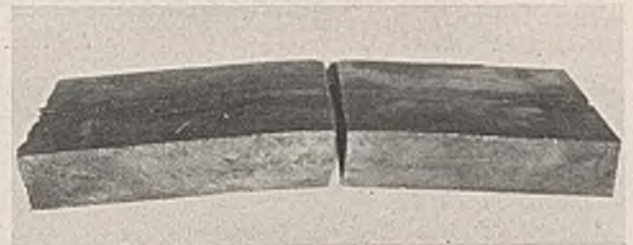
Abb. 16.

Die günstigsten Ergebnisse sind anscheinend dem Normalisieren zuzuschreiben. Dies ist bei zahlreichen Vergleichsversuchen zwischen normalisierten und nicht normalisierten 50 mm dicken Platten mit Längsschweißraupen in der Mitte festgestellt worden. Die nicht normalisierten Proben brachen bei einem ganz geringen Biege­winkel plötzlich durch, wie aus Abb. 16 ersichtlich ist, während die normalisierten Proben

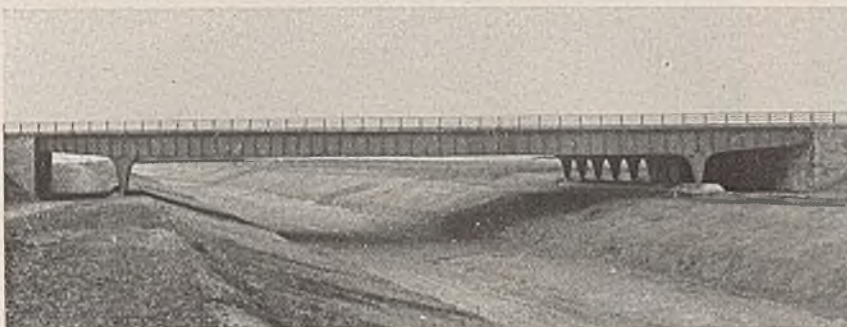
Reichsautobahnbrücke über den Elster-Saale-Kanal (Abb. 29)²⁾. Zweigelenrahmen mit Kragarmen. Stützweite 56 m. Höhe des Rahmenriegels in der Mittelöffnung 2,94 m. Gurtung in Riegelmitte gebildet aus Breitflachstahl 450×30. Gurtung in den Rahmenecken gebildet aus Breitflachstahl 450×60. Im Betriebe seit 1936.

Abb. 29. Reichsautobahnbrücke über den Elster-Saale-Kanal.

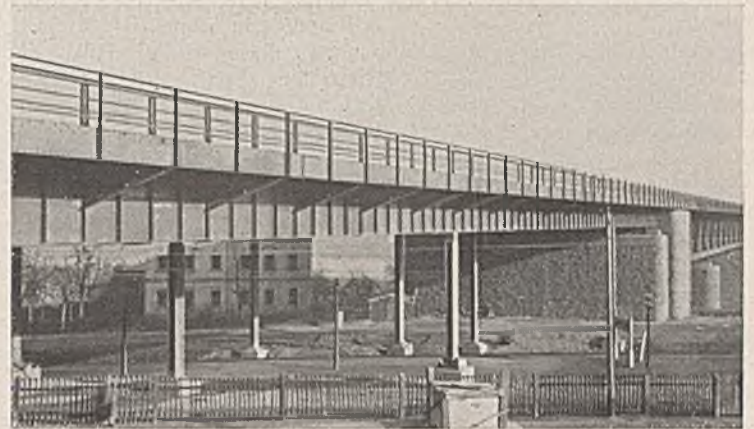
Reichsautobahnbrücke über die Elbe bei Dresden, Anschlußbrücke (Abb. 26). Durchlaufender Träger auf vier Stützen. Größte Stützweite 38 m. Trägerhöhe 1,80 m. Gurtung: Breitflachstahl 400×61 . Im Betriebe seit 1936.

Abb. 26. Reichsautobahnbrücke über die Elbe bei Dresden. Anschlußbrücke.

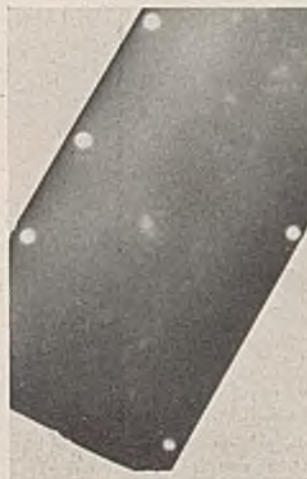
Abb. 5.
Fehlstelle im Röntgenbild.

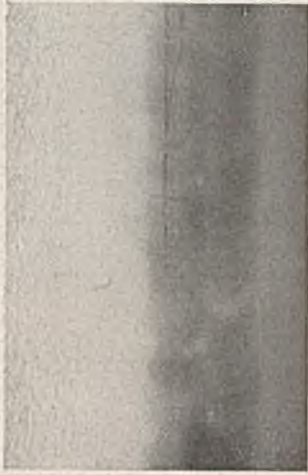
Abb. 7. Riß im Röntgenbild.

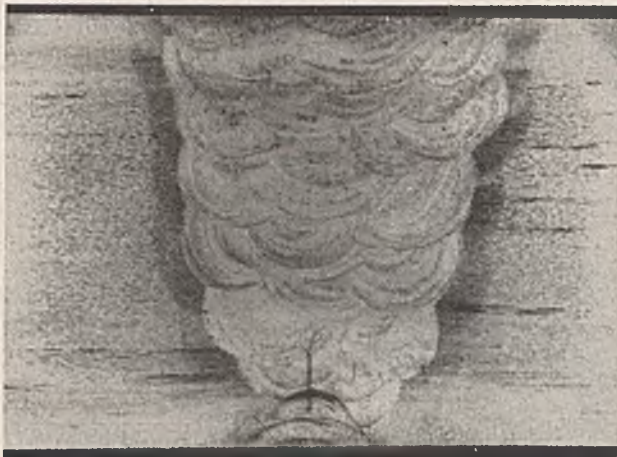
Abb. 8. Riß im Schnitt.

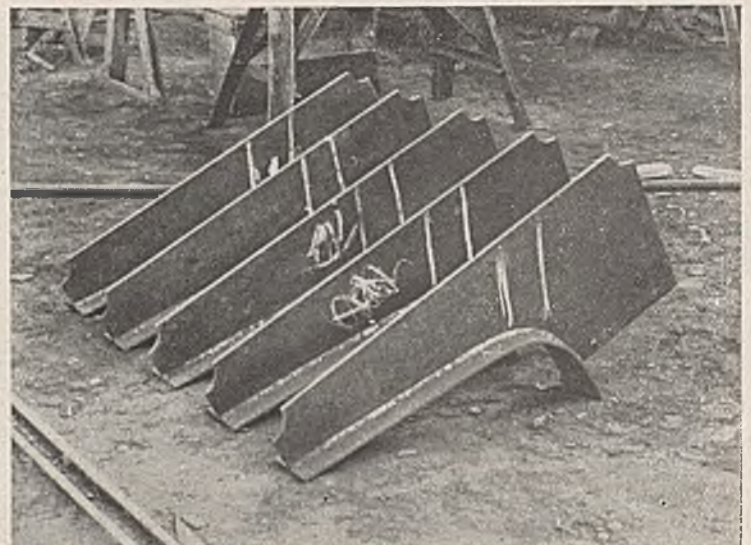
Abb. 10. Ansätze fertig geschweißt.

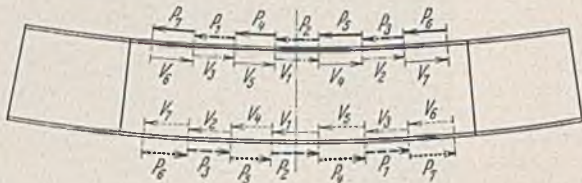
1. Gurtkehlnähte im Bereich des mittleren Stegbleches.
 I. P_1-P_3, V_1-V_3 gleichzeitig.
 II. Träger wenden!
 III. P_4-P_6, V_4-V_6 gleichzeitig.
 IV. Träger wenden!
 V. P_7-P_8, V_7-V_8 gleichzeitig.
 VI. Träger wenden!
 VII. P_1-P_8, V_1-V_8 gleichzeitig.
 VIII. Träger wenden!

Abb. 14. Schweißplan der Hauptträger.

7. Hauptträger, Gesamtschweißplan. Im Einvernehmen mit der Betriebsleitung wurde der Gesamtschweißplan festgelegt. Er enthält die nach den vorliegenden Verhältnissen zweckmäßige Reihenfolge der Schweißarbeiten am Hauptträger als Richtlinie für die Werkstattleitung.

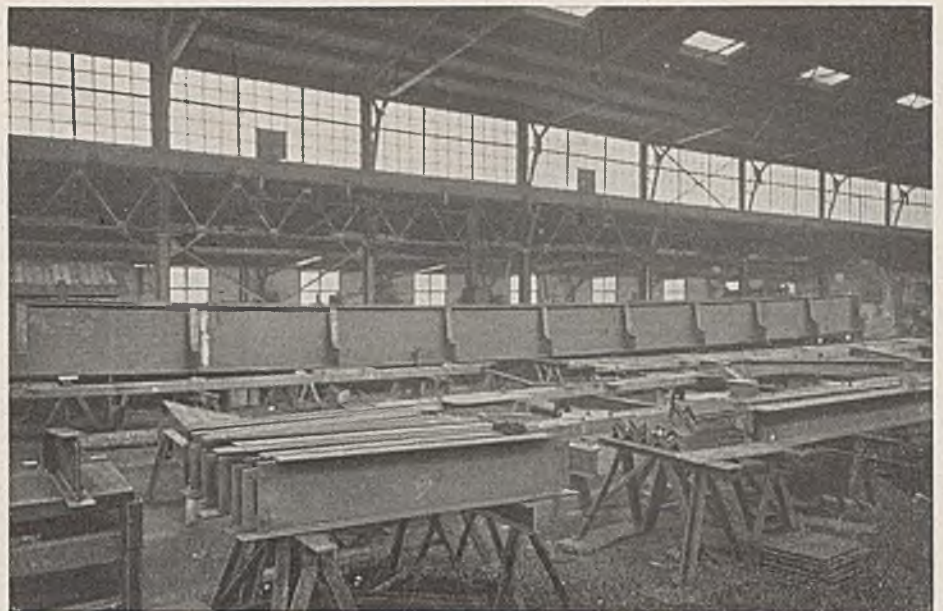
Abb. 11. Hauptträger fertig geschweißt. Querträger fertig geschweißt.
