DIE BAUTECHNIK

Die Verbesserung der Vorflut in der unteren Oder

Die Schweißarbeiten am Storchensteg in Wien.

Das Stauwerk Ramet-Ivoz an der Maas.

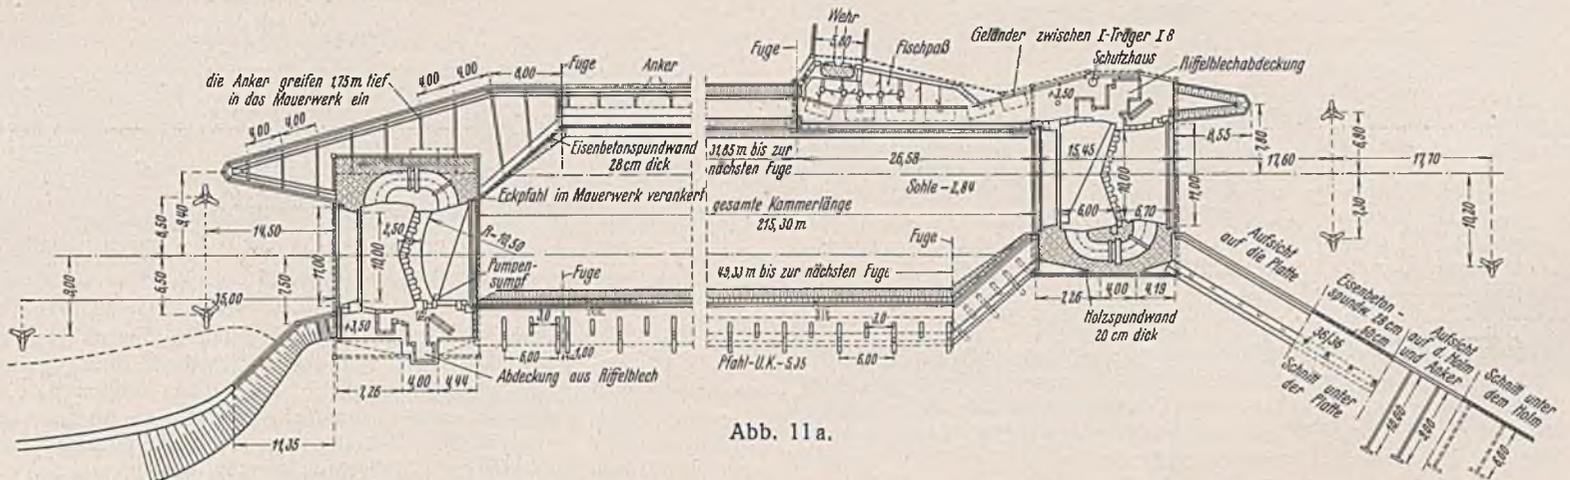
Abb. 11a.

Die Abmessungen des Bauwerks wurden entsprechend der daneben angeordneten Ostschleuse so gewählt, daß ein ganzer Schleppzug, bestehend aus einem Schleppdampfer und sechs größten für den Großschiffahrtweg in Aussicht genommenen Kähnen (Plauer Maß von 65×8 m Größe) mit 600 bis 700 t Ladungsinhalt im voll beladenen Zustande, in der Schleuse zugleich Platz haben. Nach dem Vorbilde der damals soeben vollendeten Schleppzugschleusen an der unteren Havel wurde das Maß von 215 m für die Länge der Kammer für ausreichend gehalten; das Breitenmaß von 17,5 m, das sich an der unteren Havel als zu schmal erwiesen hatte, wurde dagegen auf 19 m vergrößert. Die Anordnung von Schleppzugschleusen wurde hauptsächlich darum für notwendig gehalten, weil die beiden Finowschleusen, die bisher den Verkehr zwischen der Stromoder und den Oderberger Gewässern bewältigt hatten, fünf Finowkähne zugleich aufnehmen konnten und weil trotz dieses günstigen Fassungsraums der Finowschleusen sich infolge des auf der Oder stoßweise auftretenden Verkehrs sehr häufig auf der Oder und zeitweise auch in den Oderberger Gewässern ein starker Schiffsrang gebildet hatte, der einmal der Schifffahrt erhebliche Störungen auferlegte, andererseits den Betrieb auf der Oder beeinträchtigte. Auch wurde dadurch die Schifffahrt bei Hochwasser der Oder, das ja im Sommer leider häufig eintritt, stets im hohen Grade gefährdet. Die Anordnung von Schleppzugschleusen stieß auch wasserwirtschaftlich um so weniger auf Schwierigkeiten, als in Hohensaathen jederzeit ausreichende Wassermengen für den Schleusenbetrieb zur Verfügung stehen (s. Abb. 11a).

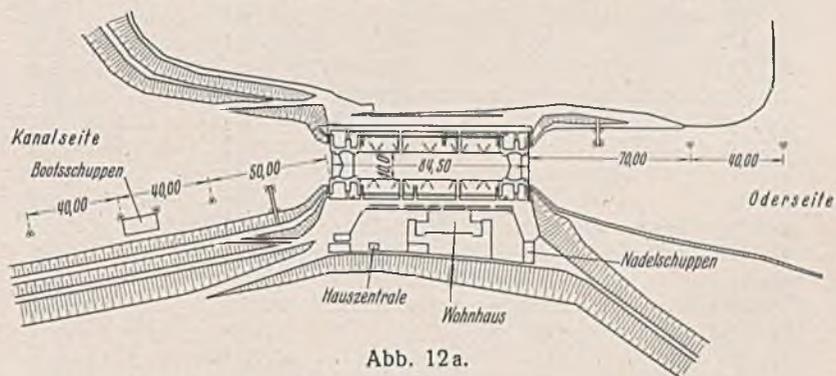
Abb. 12a.

Die Lage der Schleuse am Westende der Querverbindung ist so gewählt worden, daß einerseits eine Gründung auf gewachsenem Boden möglich war und andererseits eine Einschränkung des Hochwasserabflußprofils der Oder nicht eintrat. Dies ließ sich allerdings nur dadurch erreichen, daß der sonst auf der Hohensaathen-Friedrichsthaler Wasserstraße verwendete Mindesthalbmesser von 1000 m bei den beiderseitigen Einfahrtbögen auf 700 m herabgemindert wurde, unter Einschaltung von 80 m langen Geraden beiderseits der Schleuse. Die Sohlen der Zufahrten wurden aber derart verbreitert, daß die Verkleinerung des Krümmungshalbmessers auf 700 m unbedenklich war. Außerdem wurde der südliche Anschluß des hochwasserfreien Deiches so angelegt, daß die Schleuseneinfahrt schon in rd. 1000 m Entfernung überblickt werden kann (Abb. 12a).

Die Abmessungen der Schleuse für den Verkehr mit 600-t-Schiffen wurden wie folgt bestimmt (s. Abb. 12a):

nutzbare Kammerlänge	= 67 m
lichte Weite der Häupter	= 10 m.

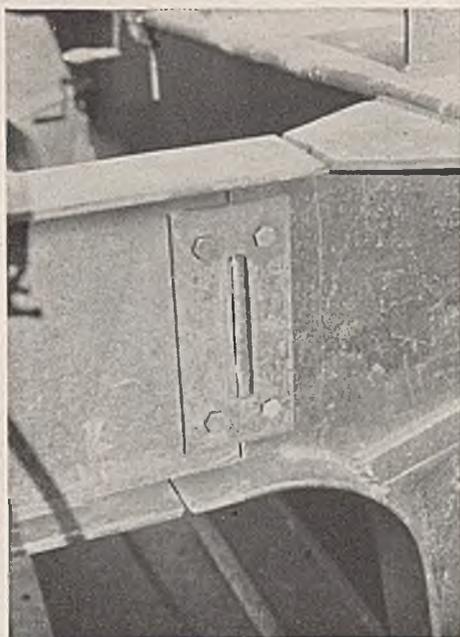
Abb. 20. Montagelaschen.

1. Anschlußeinzelheiten. Hier hat es sich darum gehandelt, Einspannungswirkungen, die durch Behinderung des Schrumpfens u. U. zu Rissbildungen hätten führen können, zu vermeiden bzw. zu verringern. Die ausführende Firma hatte zum Zwecke der Lagesicherung der zu verschweißenden Teile Montagelaschen (Abb. 20) vorgesehen, durch deren Ausnehmungen die Stumpfnähte der Stegbleche zugänglich waren. Ein Schweißen dieser Stumpfnähte bei fest verschraubten Laschen hätte zweifellos starke Schrumpfspannungen und wahrscheinlich Risse in den Stumpfnähten zur Folge gehabt und auch ähnliche Schrumpfbehinderungen in den Stumpfnähten der Ober- und Untergurten bewirkt. Um diese Auswirkungen zu vermeiden, mußte zunächst für ein genügendes Spiel der Schraubenbolzen in ihren Löchern gesorgt werden, das mindestens der zu erwartenden Querschrumpfung von 2 mm zu entsprechen hatte. In einer diese Querschrumpfung noch erlaubenden Stellung konnten dann die Laschenschrauben so weit angezogen werden, daß ihre Klemmwirkung die notwendige Lagesicherung ergab, wobei darauf zu achten war, daß bei

allen Schweißkanten der vorgeschriebene Schweißspalt vorhanden war. Die Reihenfolge der einzelnen Schweißlagen war nun so zu wählen, daß die durch Heranholen der anzuschließenden Teile gegebene Schrumpfmöglichkeit in erster Linie den Gurtstumpfnähten zugewiesen wurde, während bei den Stegblechstumpfnähten der Querrahmen hauptsächlich die vorhandenen Dehnlängen auszunutzen waren. Dies wurde durch die Verwendung von Distanzblechen im Schweißspalt der Stegblechnähte möglich gemacht, nach deren Herausschlagen die Gurtstumpfnähte entlastet wurden, während die Stegblechnähte in erster Linie durch die nachfolgenden Kehlnähte zu entlasten waren. Der

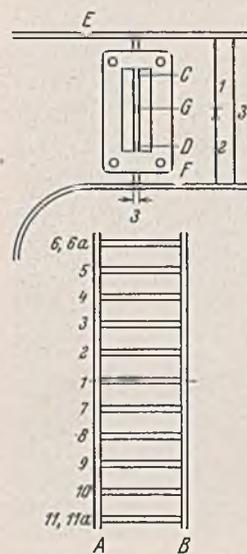
Abb. 21. Schweißplan der Baustellenschweißungen.

Quer- und Endträger an Hauptträger A. I. Vorbereitung.

1. Verschrauben der Hilfslaschen unter Einlegen von 3-mm-Blechen C und D zur Sicherung des Spalles von 3 mm im Stehblechstoß.
2. Prüfen, ob auch bei E und F 3 mm Spalt vorhanden. Nötigenfalls durch Abschleifen der Schweißkanten bzw. Ausfeilen der Schraubenlöcher alle Spalte auf 3 mm bringen!
3. Prüfen, ob Verschraubung der Quer- und Endträger mit dem anderen Hauptträger (B) so lose, daß sicheres Spiel von mind. 2 mm gegen Hauptträger A möglich ist.
4. Prüfung aller Schweißkanten auf übermäßige Höhe des unabgeschrägten Teiles (max 2 mm!). Erforderlichenfalls Ausgleichen durch Abschleifen.

II. Schweißen (Schweißstellen I bis 11a in obiger Reihenfolge).

1. Haft bei G (kann auch aufreißen, da Druckkraft).
2. Grundraupen bei E und F gleichzeitig, dann sofort
3. Herausschlagen der Bleche C und D.
4. Zweite Lagen der Nahte E und F.
5. Abnehmen der Hilfslaschen.
6. Grundraupen 1 (nach Ausmeißeln des alten Haftes) und 2 der Stehblechnähte.
7. Zweite Lage (3) der Stehblechnaht und gleichzeitig
8. Wurzelnachschweißen bei E und F.
9. Wurzelnachschweißen der Stehblechnaht.
10. Kehlnähte bei E links und bei F rechts.
11. Kehlnähte bei E rechts und bei F links.

Schweißplan für den ersten Hauptträger ist durch Abb. 21 festgelegt. Er ist dadurch gekennzeichnet, daß die anzuschließenden Teile noch als praktisch frei beweglich anzusehen waren (Abb. 22).

Weiterer Arbeitsgang wie unter 1. bis 11. bei Abb. 21.

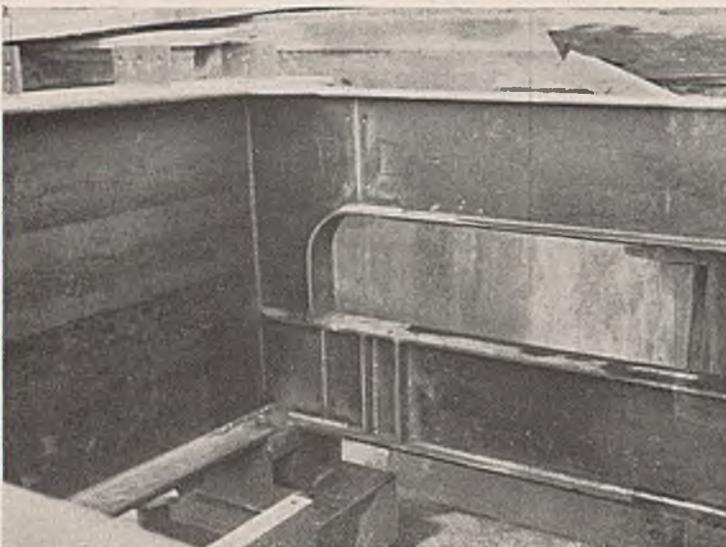
Abb. 25. Endquerverbindungen.

Bei den Endverbindungen (10, 10a, 11, 11a, Abb. 24 u. 25) war die notwendige elastische Verformung nicht mehr ohne weiteres zu erwarten, insbesondere nicht auf der für die beiden übereinanderliegenden Schweißungen notwendigen Höhe. Um sie zu erleichtern, wurden die beiden Hauptträger durch Unterstützung bei 8 bzw. 9 von den Widerlagern abgehoben, wodurch die als Einspannung wirkende Auflagerdruckreibung aufgehoben und ein elastisches Ausweichen der beiden nun freien Längen 8—11 bzw. 9 bis 10 erwartet werden konnte. Die Schweißungen selbst wurden nun in ähnlicher Weise wie bei den mittleren Querrahmen ausgeführt, den bezüglichen Schweißplan enthält Abb. 24.

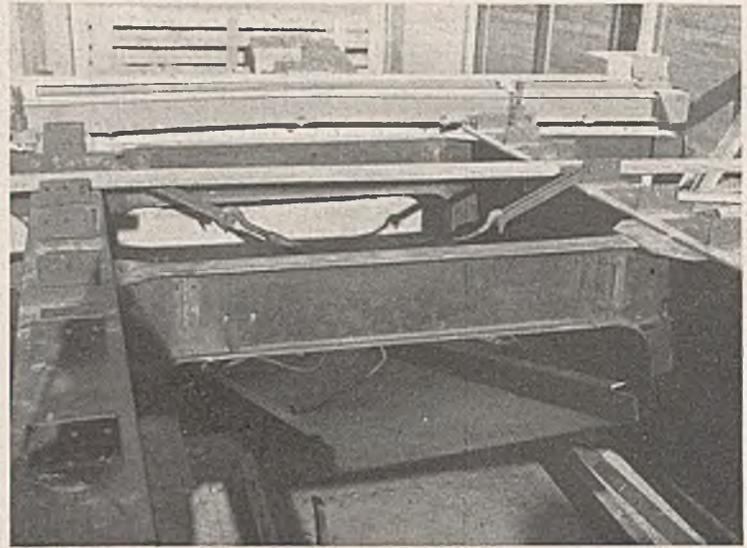
Abb. 23. Lagesicherung der Hauptträger durch Spannschrauben.

Diese Lage wurde durch Verspannungen und Verschraubungen gesichert (Abb. 23). Vor dem Schweißen jedes einzelnen Anschlusses der Querverbindungen wurde nun der Schweißspalt durch Einschlagen von Keilen auf 3 mm erweitert. Dieses Auftreiben mußte in den Nachbarzonen elastische Verformungen hervorrufen, so daß damit gerechnet werden konnte, daß nach Herausschlagen der Keile die dann frei werdende Druckspannung mindestens eine starke Verminderung der Schrumpfspannungen in den Gurtnähten bewirken konnte. Nach dem Abnehmen der Schraublaschen waren dann für die Stegblechnähte die verfügbaren Dehnlängen freigegeben und der notwendige Schweißspalt gesichert, während die an sich kleine Längsschrumpfung der kurzen Kehlnähte keine weitere Berücksichtigung erforderte, immerhin aber zu einer nachträglichen Entlastung mindestens der Randzonen der Gurtblechnähte herangezogen werden konnte. Aus diesen Erwägungen entstand der Schweißplan für den Hauptträger B gemäß Abb. 24.

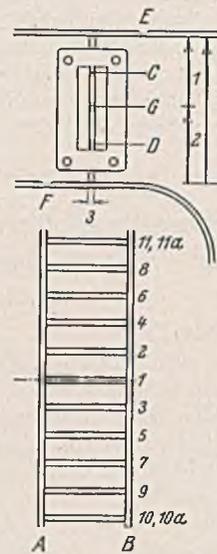
Abb. 24. Schweißplan der Baustellenschweißungen II.

Querträger 1 bis 9 an Hauptträger B. I. Vorbereitung.

1. Bei leicht verschraubten Laschen darf kein Schweißspalt der Stehblech- oder Gurtnähte breiter als 1 mm sein. Erforderliche Nachhilfe durch Abschleifen der Schweißkanten, Nachfeilen der Schraubenlöcher, Auftragschweißungen an Schweißkanten.
2. Schraubenbolzen müssen in den Löchern der Laschen so viel Spiel haben, daß nachheriges Auseinanderdrängen auf 3 mm Spaltbreite zuverlässig möglich ist. Nötigenfalls Ausfeilen der Schraubenlöcher in den Laschen (nicht im Blech!).

II. Schweißen (Schweißstellen 1 bis 9 in obiger Reihenfolge).

1. Einschlagen der Keile C und D bis 3 mm Spaltbreite.

Querträger 10, 11 und Endträger 10a, 11a an den Hauptträger B.

I. Vorbereitung.

Nach dem Anschweißen der Querträger 1 bis 9 sind die beiden Hauptträger bei etwa 8 und 9 zu unterbauen, so daß die nun frei überstehenden Enden seitlich etwas ausweichen können.

III. Schweißen der Stellen 10, 10a und 11, 11a.

Wie bei 1 bis 9, jedoch ist jeder einzelne Arbeitsgang zuerst am Querträger und dann am Endträger auszuführen, um sich einem gleichzeitigen Schweißen der Verbindungen am Querträger und am Endträger möglichst anzunähern, also

1. Einschlagen der Keile am Querträger,
- 1a. Einschlagen der Keile am Endträger,
2. Haft im Stehblech des Querträgers,
- 2a. Haft im Stehblech des Querträgers,
3. usw.

Eine Ausnahme machen nur die Arbeitsgänge 3 und 6, da das Herausschlagen der Keile, bzw. das Ausmeißeln des alten Haftes möglichst sofort nach Fertigstellung der 1. Lage der Gurtnähte, bzw. der Grundlage I der Stehblechnäht folgen soll.

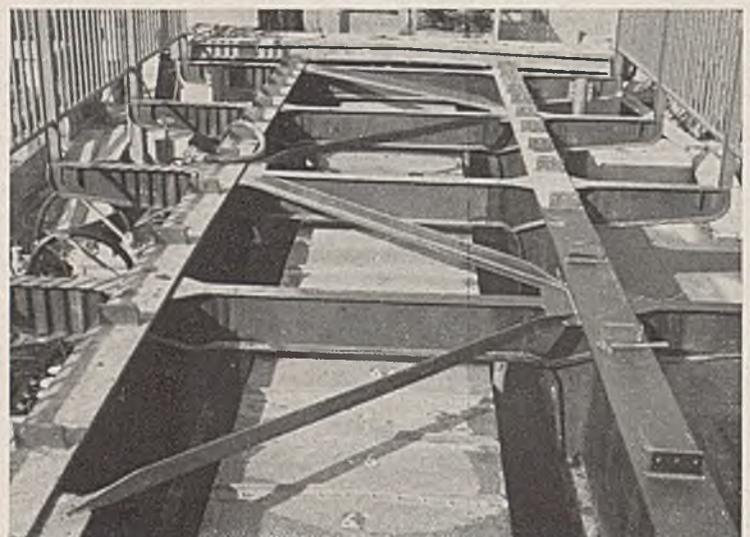
Abb. 26. Windverbandswinkel im Tragwerk.

3. Windverbandswinkel. Da der waagerechte Rahmen der Tragkonstruktion durch das Einschweißen der Querverbindungen bereits geschlossen war (Abb. 26), lag für jede zweite Schweißverbindung Knotenblech-Windverbandswinkel (Abb. 27) der Fall des Schweißens im eingespannten Zustande vor. Mit Rücksicht auf die Materialdicke von 10 mm mußte zunächst mit einer Querschrumpfung der Stumpfnäht im Ausmaß von 2 mm gerechnet werden, da dieser Wert auch bei der Versuchsschweißung des Stegbleches (s. unter III, Punkt 9) beobachtet werden konnte. Bei einer

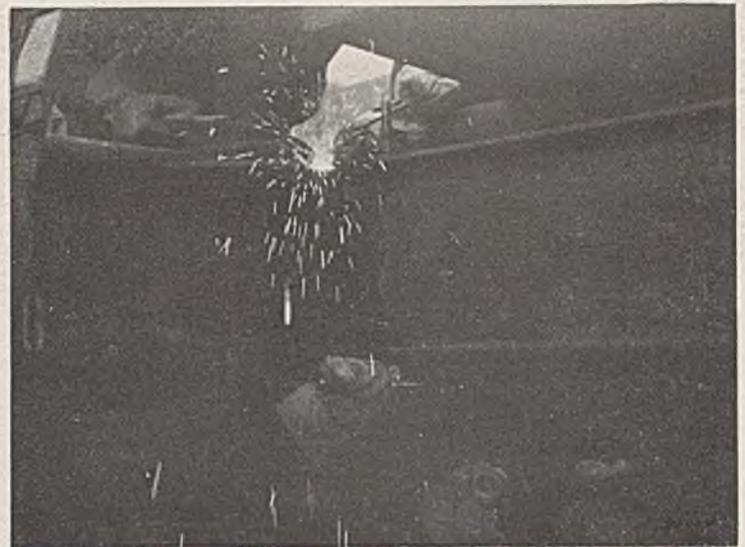
Abb. 29. Baustellenschweißung.

4. Röntgenprüfung der Gurnähte. Einige Stumpfnähte in den Zuggurten der Konsolen und Querverbände wurden an der Baustelle geröntgt, wobei Ober- und Unterraupen auf Blechdicke abgearbeitet worden waren. Die Aufnahmen ließen zwar keine Risse oder durchlaufende Bindungsfehler, aber ziemlich viel Poren erkennen. Es wurde nun die Wurzellage einer Naht wieder ausgekreuzt und alsdann eine Röntgenaufnahme gemacht. Das Ergebnis war wesentlich besser: die Poren waren fast vollständig verschwunden. Es mußte daraus geschlossen werden, daß nur die in der Überkopplage ausgeführten wurzelseitigen Nachschweißungen porös waren, ein Zeichen, daß die Geläufigkeit der Schweißer noch nicht ausreichend war, um Baustellenschweißungen in dieser Lage fehlerfrei auszuführen, obwohl die in Überkopplage ausgeführten Probestücke der 3. Schweißerprüfung bei den Zerreiß- und Biegeproben zufriedenstellend abgeschnitten hatten. Mit Rücksicht auf die geringe rechnermäßige Beanspruchung dieser Nähte und die kerbenfreie Bearbeitung der Nahtenden wurden diese Nähte in ihrem jetzigen Zustande belassen. Abb. 29 zeigt eine Baustellenschweißung, Abb. 30 bis 32 sind Ansichten der fertigen Brücke.

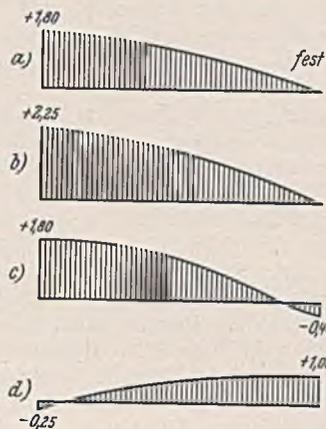
Abb. 28. Restspannungen in kg/mm² im Windverband L 90/90/10 beim Einschweißen im geschlossenen Rahmen (L = 2,6 m).

a) Nach Stumpfnah V-Fuge (entspricht der Querschrumpfung von 0,25 mm auf 2,6 m Dehnlänge).

b) Nach Stumpfnah Wurzel-nachschweißung. Zusätzliche Querschrumpfung der Wurzel-schweißung max 0,45 kg/mm², gleicher Verlauf wie bei a).

c) Nach Kehlnah 1. Abbau bzw. Umlagerung durch Biegungs-momente aus der Kehlnahschrumpfung.

d) Nach Kehlnah 2. Umlagerung durch entgegengesetzte drehende Biegungsmomente aus der Schrumpfung der Kehlnah 2. Weitgehender Abbau der Gesamtspannung.

Endergebnis: Abbau der aus der Stumpfnah resultierenden Restspannungen auf etwa 1/2. Umlagerung der maximalen Zugspannungen gegen das feste Ende, Auftreten kleiner Druckspannungen neben der Schweißstelle.

Während des Schweißens der Wurzelrampe der Stumpfnah und der Kehlnah 2 treten Druckspannungen von max 0,7 bzw. max 3,0 kg/mm² auf. Sie sind bei der Stumpfnah vorübergehend, können also nicht zu einer Verminderung der aus den V-Lagen resultierenden Restspannungen führen, sondern ergeben im Gegenteil — da sie bei Erkalten der Naht wieder zu Zugspannungen werden — eine wenn auch nur geringe Erhöhung der ursprünglichen Restspannungen, durchaus entsprechend den Gesetzmäßigkeiten der Mehrlagen-schweißung.

Die aus der Schrumpfung der Kehlnah 2 herrührenden Schrumpfspannungen dagegen sind bleibend, bedeuten daher eine Verminderung der aus der Schrumpfung der Stumpfnah herrührenden Zugspannungen an allen den Stellen, wo sie diesen entgegengesetzt, aber kleiner als diese sind.

Der waagerechte Schenkel des Windverbandswinkels und die anschließenden Knotenbleche wurden etwa 25 mm von den Schweißkanten entfernt mit Körnern als Meßpunkten versehen und bei einem Vorversuch auch die Veränderung des Abstandes dieser Meßpunkte beobachtet. Es ergab sich beim Schweißen der ersten Verbindung (an dem am anderen Ende noch freien Winkel) durch die Querschrumpfung eine Verkürzung des Meßpunktabstandes in der Größenordnung von 0,3 mm am schon verbundenen und keine meßbare Veränderung dieses Abstandes am noch freien Ende.

Nach Fertigstellung dieser Verbindung wurde das andere Ende unter Beobachtung der Dehnungsmesser geschweißt. Die vier Dehnungsmesser waren auf der Länge des Windverbandswinkels gleichmäßig verteilt angebracht. Die aus ihren Anzeigen berechneten Restspannungen nach Beendigung jedes Schweißabschnittes sind in den Kurvenbildern der Abb. 28 senkrecht aufgetragen. Es ergab sich (Abb.28):

- Nach Ausfüllen der V-Fuge der Stumpfnah eine Restzugspannung von 1,8 kg/mm² mit Abklingen auf 0 am anderen Ende des Winkels,
- nach wurzelseltiger Nachschweißung der Stumpfnah eine Erhöhung dieser Restzugspannung auf 2,25 kg/mm², abklingend wie bei a,
- nach Herstellung der ersten Kehlnah am senkrecht stehenden Winkelschenkel eine Verminderung der Zugspannung auf 1,8 kg/mm² an dem gegen die Schweißstelle zu gelegenen Ende und das Auftreten einer Druckspannung von 0,4 kg/mm² am anderen Ende des Winkels,
- nach Herstellung der zweiten Kehlnah eine Umwandlung der vorher verbliebenen Zugspannung von 1,8 kg/mm² in eine Druckspannung von 0,25 und der am anderen Ende verbliebenen Druckspannung von 0,4 in eine Zugspannung von 1,0 kg/mm².

- die Querschrumpfung der Stumpfnah aus der Restzugspannung von 2,25 kg berechnet bei 0,25 mm liegt, also in der Größenordnung der früher beobachteten Veränderung des Meßpunkt-abstandes (0,3 mm),

2. bei der nachfolgenden Schweißung der Kehlnähte Biegungs- und Verdrehungsmomente auftreten, die zum Teil Druckspannungen bewirken, zu einer Umwandlung des früher bestandenen Spannungszustandes führen und den Abbau der Zugspannungen auf $1,0 \text{ kg/mm}^2$ bewirken.

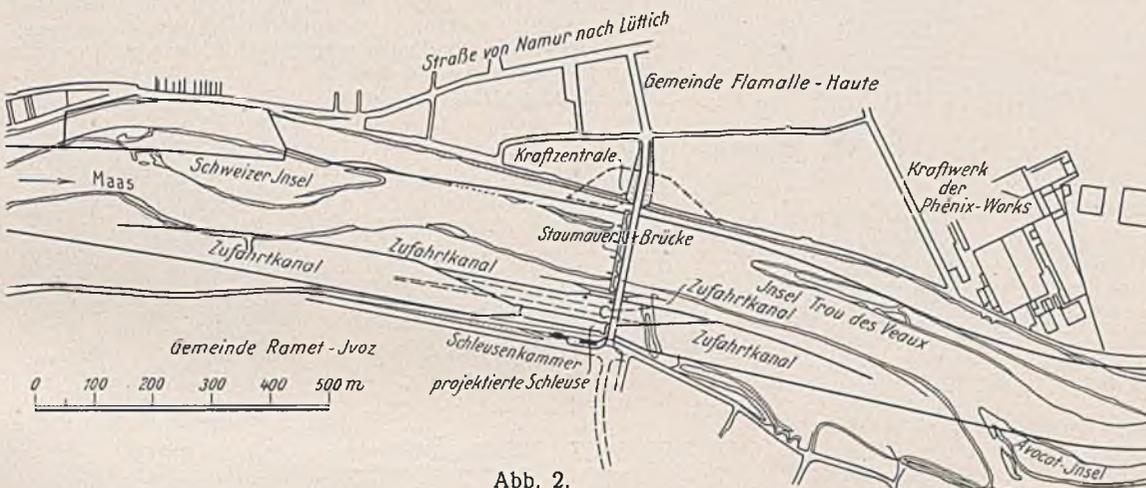
Abb. 2.

Bei Ramet-Ivoz ist, wie aus Lageplan (Abb. 2) und Querschnitt (Abb. 3) ersichtlich, ein Stauwerk von fünf durch Sektorwehre abschließbaren Öffnungen, eine kleine Schleuse von 55 × 7,5 m Kammergründriß und eine große Schleuse von 136 × 16 m vorgesehen. Die letztere ist für Schlepplzüge bis zu 2000 t bestimmt. Der Einbau einer weiteren, noch größeren Schleuse von 260 × 16 m ist beim Entwurf berücksichtigt. Die Einfahrt- und Ausfahrtkanäle zwischen dem rechten Flußufer

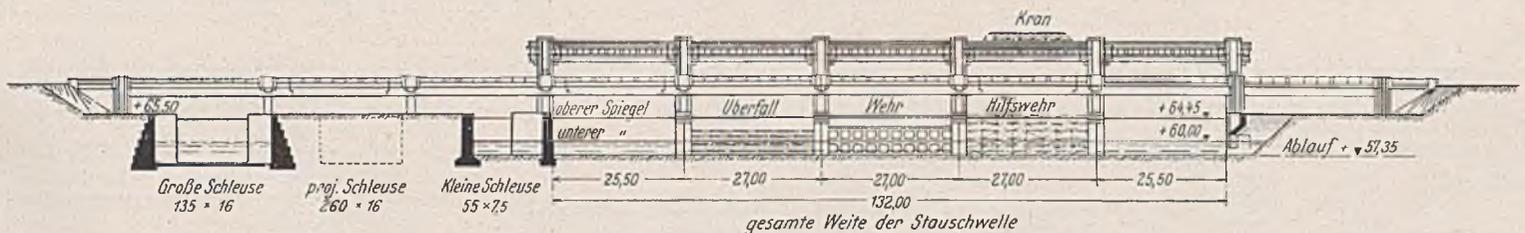
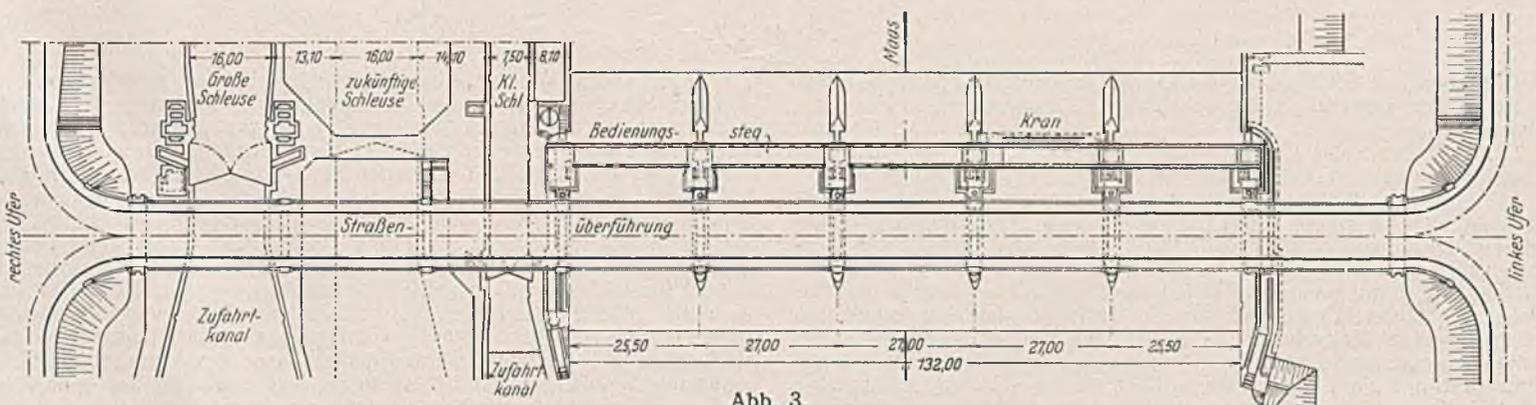
Abb. 3.

Die Öffnungen des Stauwerks haben zwischen den Eisenbetonpfeilern, die an der Bergseite in Eisbrecher auslaufen, eine lichte Weite von 24 m. Die Pfeilerbreite beträgt 3 m. Jede der Öffnungen hat ein Hauptschütz zur Sicherung einer Stauhöhe bis + 64,45. Darüber hinaus ist oben an jedem Sektorschütz je ein zurückklappbares Aufsatzschütz für Stauhöhen bis zu + 64,70 m

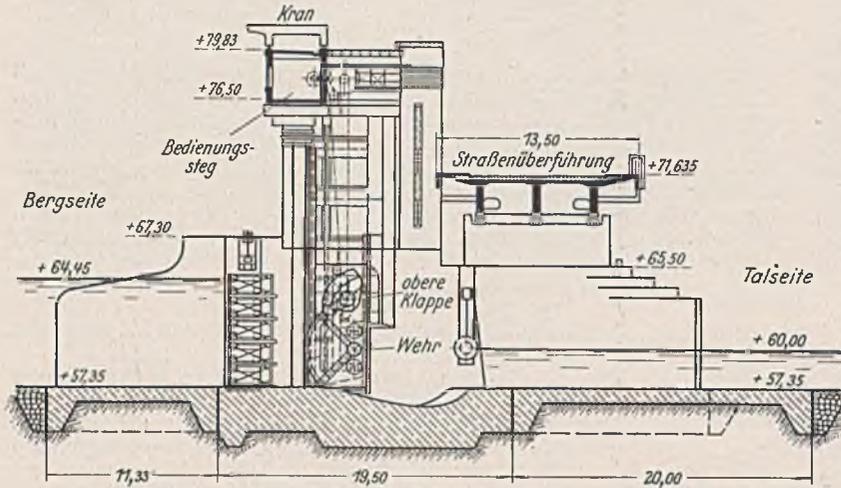
Abb. 4.

vorgesehen. Im übrigen ist die Sohlensausbildung, die Lage der zum Hochziehen der Schütze dienenden Gallschen Ketten, der Bedienungsbrücke und der Straßenüberführung aus Abb. 4 zu erkennen.

Die Auslässe entsprechen einem Wasserspiegel von + 60,00 auf der Talseite. Die verschiedenen Dicken der Sohle ergaben sich aus der teilweise sehr rissigen Kohlschleiferschicht des Untergrundes, die das Auftreten von Unterspülungen befürchten ließ. Die schlanken Zwischenpfeiler haben zum Schutze des Betons eine 1 cm dicke, besonders bewehrte, mit Beimengungen von Metallkorn und Kieselgur durchsetzte Zementschicht erhalten. Sie tragen einen gedeckten Bedienungsteg aus Eisenbeton mit Vierendeelträgern.

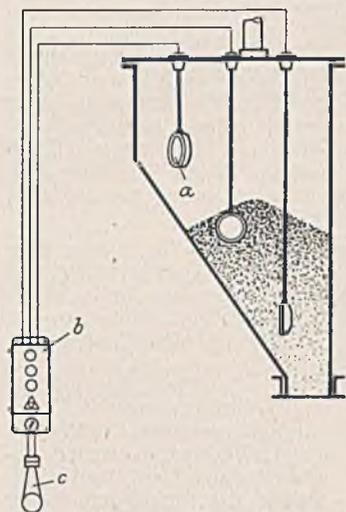
Abb. 1.

a Kontaktdose, b Signalschrank, c Hupe.

Kontakt Dosen in verschiedenen Höhenlagen in einem Zementbunker zum Anzeigen des Füllungsgrades.

Die in verschiedenen Höhenlagen in die Bunker eingehängten Kontaktdosen (Abb. 1) sind durch Gasrohre und Kugelgelenke mit den Aufhängenvorrichtungen an den Bunkerdecken verbunden (Abb. 2), so daß sie nach allen Seiten frei ausschlagen können. Auf der einen Seite einer Kontaktdose befindet sich eine Druckscheibe, auf die der staubförmige Zement einen leichten Druck ausübt, so daß sich die Scheibe zurückbiegt und den Stromkreis zur Signaleinrichtung schließt. Wenn umgekehrt beim

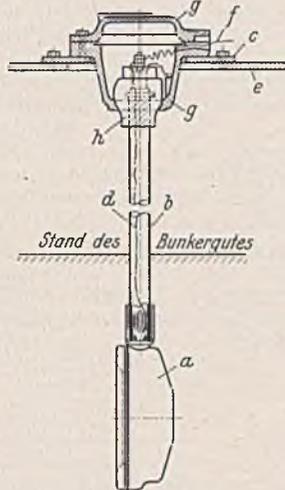
Abb. 2.

a Kontaktdose, b Gasrohr, c Deckblech, d Verbindungsleitung zwischen der Kontaktdose und der Aufhängenvorrichtung, e Bunkerdecke, f Leitung zum Signalschrank, g Aufhängenvorrichtung, h Kugelgelenk.

Aufhängung einer Kontaktdose.

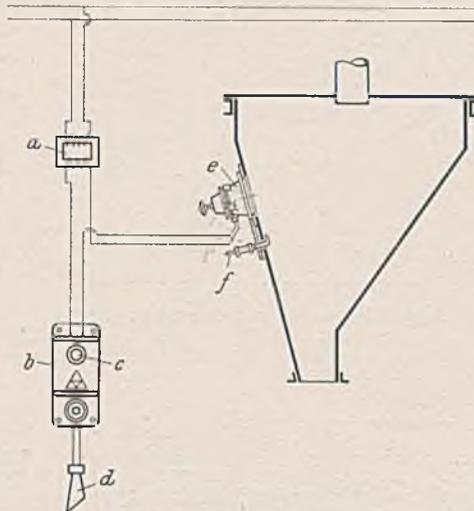
Abb. 4.

a Transformator, b Signalschrank, c rote Lampe, d Hupe, e Meßdose, f Luftanschluß zur Auflockerung des Zements.

Bunkerstandanzeiger für Vollmeldung (nur eine Meßstelle).

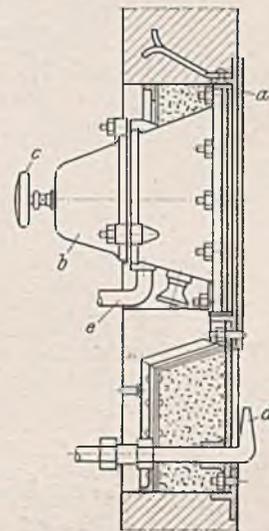
Abb. 5. Meßdose in einer Bunkerwand.

a Membran, b Gehäuse, c Stellschraube zur Membranfeder, d Druckluftdüse, e Rohr zum Einführen der elektrischen Leitungen.

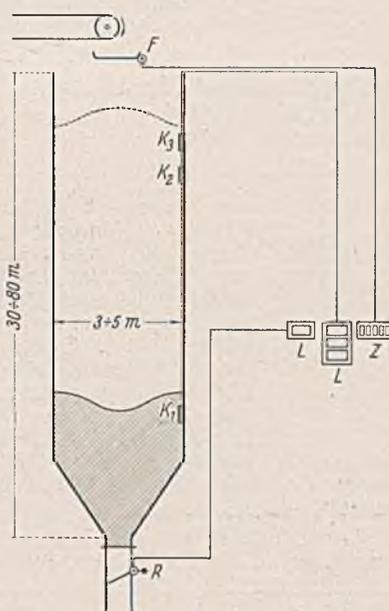
Abb. 3. Kontaktdosen an den senkrechten Wänden eines Zementbunkers.

K₁ Membrankontaktgeber für Leermeldung, K₂ Membrankontaktgeber für Vorsignal zur Vollmeldung, K₃ Membrankontaktgeber für Vollmeldung, F Fernzählkontaktgeber, R Rohrklappenkontaktgeber, L Lampentafel, Z Zählwerk.

Die Meßdosen, die an den senkrechten oder schrägen Innenwänden der Bunker fest angebracht sind (Abb. 3), liegen etwas unterhalb der Höhe, in der die Meldung geschehen soll.
