# DIE BAUTECHNIK

## Einbau einer festen Sohle in die Schleppzugschleuse Dörverden.

Von Regierungs- und Baurat Thien, Hannover, und Regierungsbaurat Koch, Stade (beide früher in Hoya).

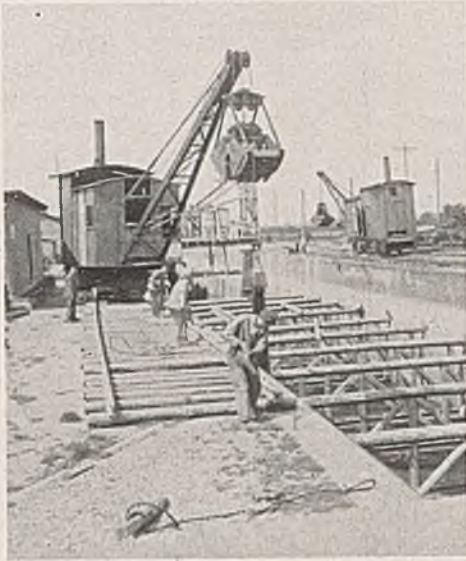
Abb. 7. Einbau der Aussteifungen.

1. Aussteifung (Abb. 5, 6, 7 u. 8). Die Steifen waren fachwerkartig ausgebildet und bestanden aus einem Obergurt aus Holz von 0,30 m Durchm. und aus einem Untergurt aus  $\square 30$ , die durch kurze Winkelisen gitterartig miteinander verbunden waren, sowie aus Stielen und Streben (Kanthölzer 20/20 cm); außerdem waren fünf senkrechte Zuganker neben den Stielen angeordnet, so daß ein zug- und druckfester Fachwerkträger entstand. Diese Ausbildung der Absteifung verhinderte eine Durchbiegung der einzelnen Steifen infolge Eigengewichts und verringerte die Knickgefahr infolge Seitendrucks der Kammermauern.

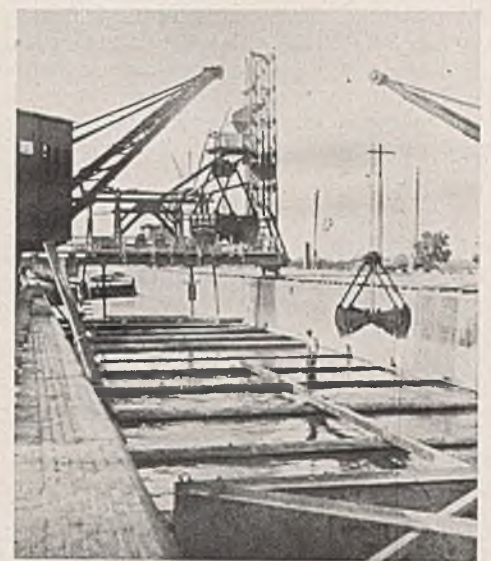
Abb. 9. Bodenaushub bei Oberwasser.

2. Sohlenaushub (Abb. 9). Der Sohlenaushub gestaltete sich erheblich schwieriger, als nach dem Untersuchungsergebnis vom Herbst 1935 zu erwarten war. Nachdem die Tiefbaufirma hiermit an dem vom Oberhaupt am weitest entfernt gelegenen Teil der Baustelle (Arbeitsabschnitt I) begonnen hatte, stellte es sich heraus, daß an dieser Stelle die Betonprismen der Sohle unter dem überlagernden Geröll noch so fest gegeneinander gepreßt im Verband lagen, daß es nicht möglich war, die Prismen mit Greifern bis zu 3,5 t Greiferzug aus der Sohle ohne vorherige Lockerung zu lösen. Diese Auflockerung geschah mit Preßluftwerkzeugen und durch leichte Sprengungen unter Wasser von je 20 g Sprengstoff seitens des Tauchers des Unternehmers und mußte in mehr

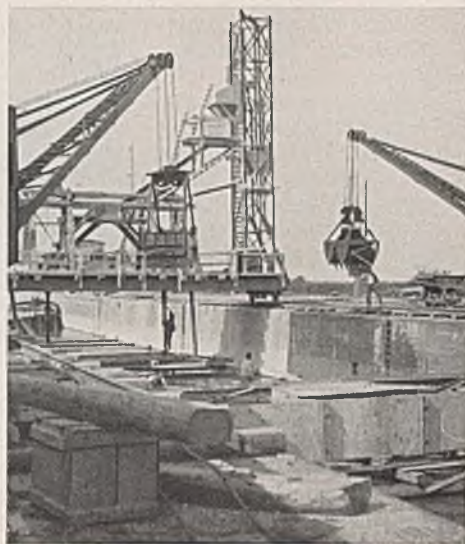
Abb. 10. Zusammenbau der eisernen Schalungsrahmen.

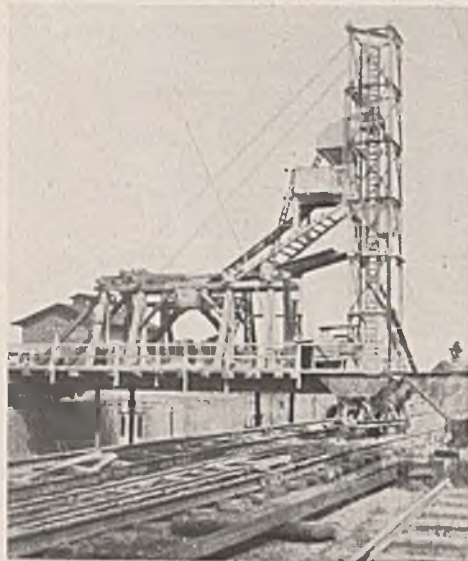
Abb. 13. Betonierbrücke.

Für das Einbringen des Betons in die Schleusen-sohle war eine Betonierbrücke quer zur Schleuse angeordnet (Abb. 12 u. 13). Die

Tragkonstruktion dieser Brücke bildeten vier Träger I 50, die auf jeder Schleusenseite auf einem Breitflanschträger ruhten. An diesem waren Laufräder angebracht, so daß die Brücke in der Schleusenrichtung auf Schienen durch Handkabelwinden verfahren werden konnte. Die Brücke war 4 m breit und in ganzer Breite mit Kanthölzern und Bohlen abgedeckt. Über dem einen Ende der Brücke befand sich in fester Verbindung mit dieser ein 10 m hoher Betonaufzug. Der Aufzugkasten hatte eine bis unter Gelände verlängerte Führung, so daß der Beton aus den Muldenkippern in den Aufzugkasten gekippt werden konnte. Nach dem Aufziehen entleerte der Kasten seinen Inhalt in einen Silo, der an das Aufzugsgerüst angebaut war. Aus dem Silo gelangte der Beton durch eine eiserne Gießrinne zu einem Verteilungstrichter mit zwei Ausläufen, die durch Klappen geschlossen oder geöffnet werden konnten.

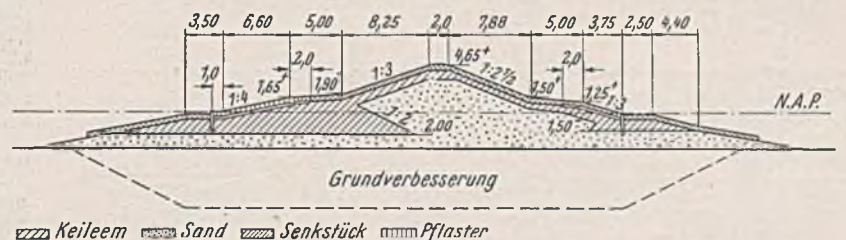
Abb. 3. Querschnitt des Seedeichs bei der Insel Urk.
