DIE BAUTECHNIK

Betrachtungen über geschweißte Brücken. Erkenntnisse, Erfahrungen und Folgerungen.

Von Dr.-Ing. Karl Schaechterle, Berlin.

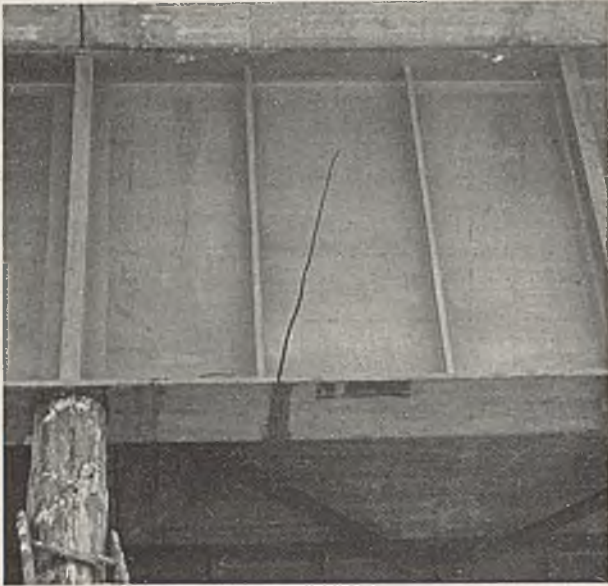
Abb. 8. Rißbildung bei der Autobahnbrücke Rüdersdorf.

Temperatureinflüsse ergaben eindeutig, daß die Ursache der Rißbildung nicht in Überbeanspruchungen durch äußere Kräfte und Einflüsse zu suchen ist.

Nach dem derzeitigen Stande der Untersuchungen können die Risse, die an zwei Hauptträgern der Rüdersdorfer Brücke in der Nacht vom 2. zum 3. Januar 1938 bei einem plötzlichen Temperaturabfall von -12° in der Nähe der Momentennullpunkte eingetreten sind, weder auf bauliche und konstruktive Mängel, noch auf Überbeanspruchungen durch Verkehrslasten oder rechnermäßig erfaßbare Temperaturspannungen zurückgeführt werden. Der plötzliche Temperaturabfall kann wohl die Risse ausgelöst, niemals aber die Ursache des spröden, verformungslosen Trennbruches gewesen sein. Die verformungslosen spröden Brüche weisen darauf hin, daß die Hauptursache der Schäden im Werkstoff und in dem verwendeten Wulstprofil zu suchen ist. An verschiedenen Stellen der Gurte wurden nach Wegnahme des Schweißgutes (Abb. 9) zahlreiche feine Querrisse im Werkstoff festgestellt, die im Wulst bis zu 10 mm Tiefe gingen und an den Häufungsstellen nur wenige Millimeter voneinander entfernt waren, außerdem an der Grenze zwischen Schweißgurt und

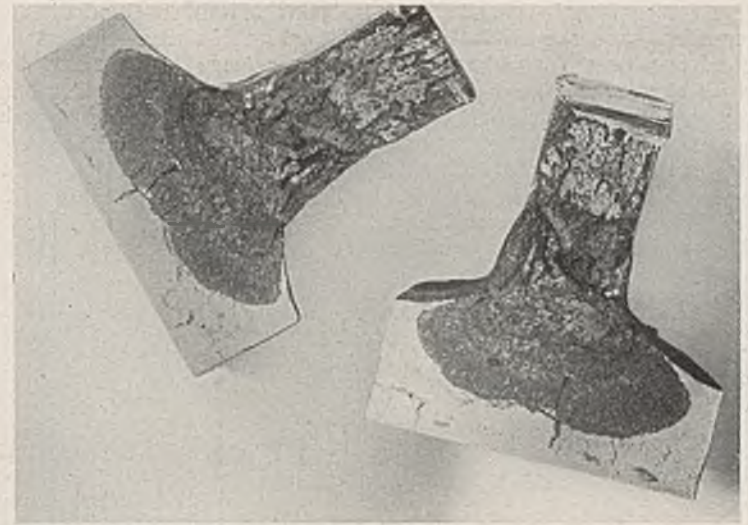
Abb. 12b. Nierenbrüche im Untergurt der Brücke am Bahnhof Zoo, Berlin.

Die an den geschweißten Brücken beim Bahnhof Zoo und Rüdersdorf festgestellten Schäden haben die schon früher vertretene Ansicht bestätigt, daß das Wulstprofil ungeeignet ist. Die nierenförmigen Trennbruchflächen (Abb. 12) zeigen die Gefahrenzone deutlich und lassen erkennen, daß das Wulstmaterial nicht einwandfrei ist und beim Auftrag der Halsnaht zu Warmrissen neigt. Die Untersuchung der Bruchflächen ergab, daß die Nierenbrüche (verformungslose Teiltrennbrüche³⁾ beim Verschweißen entstanden sind. Anlauffarben weisen auf ein Aufreißen in der Blauwärme hin. Schon bei der Abnahme der Wulstprofile sind öfter feinste Oberflächenrisse in der Profilnase, Längsrisse und Schichtungen im Wulst festgestellt worden, die mit dem Herstellungsvorgang beim Walzen zusammenhängen. Die versprödete Oberflächenzone am Wulst mit feinsten rißartigen Kerben hat sich beim Auftrag der dicken Halsnähte ungünstig ausgewirkt. Zu den Oberflächenspannungen durch die ungleichmäßige Abkühlung der dicken Walzprofile kamen beim Verschweißen hohe Zwängspannungen hinzu, die zu einer Vergrößerung der vorhandenen Anrisse führten und an einigen

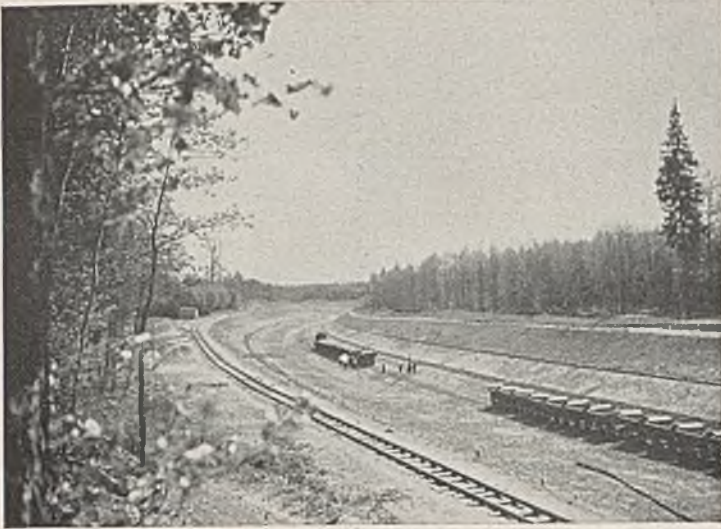
Abb. 3. Masurischer Kanal.
Haltung Fürstenau (Oberschleuse)—Mauersee nahezu fertiggestellt.

Die Erdarbeiten in den einzelnen Haltungen des Masurischen Kanals sind in ihrem wesentlichen Umfange bereits im Jahre 1937 fertiggestellt worden²⁾. Die Restarbeiten im Los V (Einschnitt im Rehsauer Wall) konnten auch 1938 noch nicht ausgeführt werden, weil sie erst im Zusammenhang mit der Hinterfüllung der Schleuse Sandhof beendet werden können. Dagegen sind die aus dem Vorjahre zurückgebliebenen Erdarbeiten im Los VI zwischen dem Rehsausee und dem Mauersee weitergeführt worden. Sie werden im wesentlichen bis zum Ende des Rechnungsjahres 1938 ausgeführt sein (Abb. 3). Nur die zum Teil durch Faulschlamm führende Mündungstrecke außerhalb des Sperrtores am Mauersee muß für 1939 zurückgestellt werden.

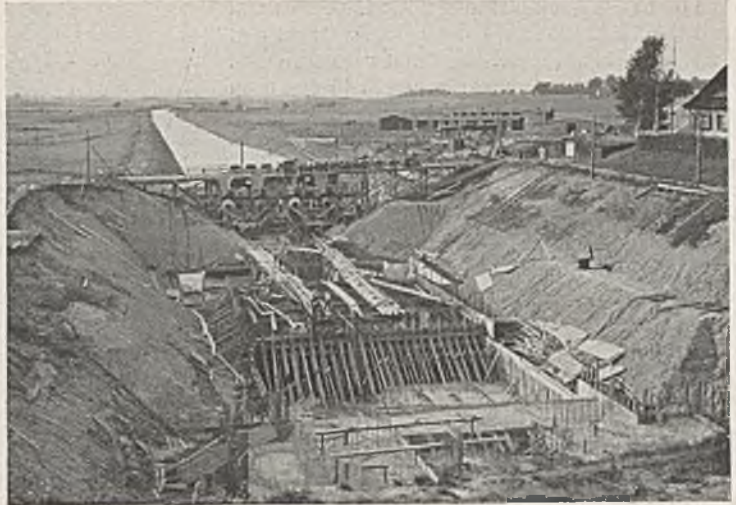
Abb. 4. Schachtschleuse Marschallsheide.
Kammersohle zum Betonieren fertig eingeschalt.
Dahinter die Betonbereitungsanlage (2 Pumpen und 4 Mischer).

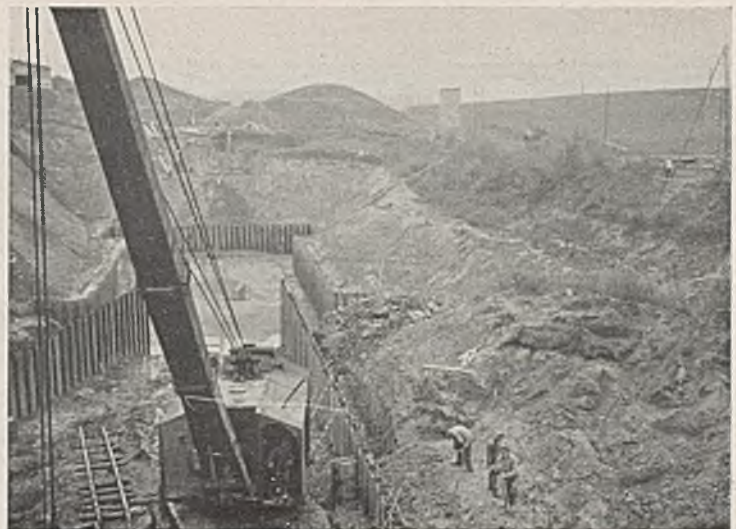
Abb. 7. Unterschleuse Fürstenau. Umschließungspundwände der Schleuse und Schleusenelfahrt fertig gerammt.

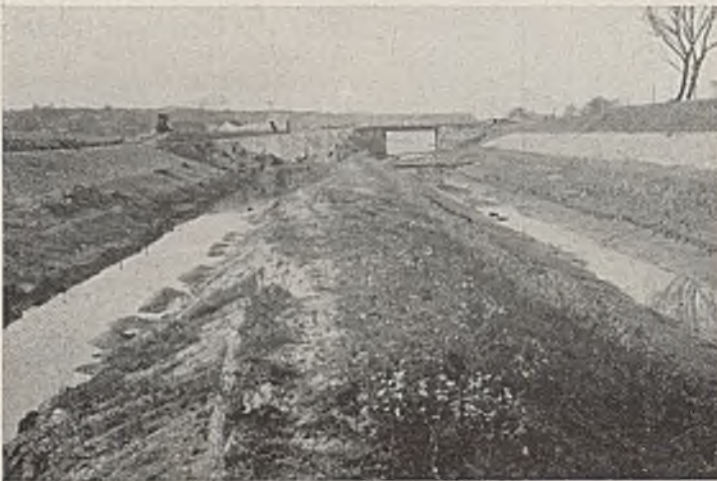
Abb. 9. Adolf-Hitler-Kanal. Erdbaulos VII.

zunächst nur so weit hergestellt werden, daß noch ein ausreichender Trenndamm zu dem in Betrieb befindlichen Klodnitzkanal stehenbleib. Dieser Trenndamm wurde dann während einer Schifffahrtssperre im Herbst und Winter beseitigt. Abb. 9 zeigt einen Querschnitt während der Bauarbeiten von Osten her. Man sieht rechts den abgelassenen Klodnitzkanal mit einer alten Brücke und dem bereits früher ausgebauten Nordufer des Adolf-Hitler-Kanals. Links ist der Bodenaushub für die Herstellung des Südufers einschließlich der Tondichtung zu erkennen. Dazwischen liegt der Trenndamm.

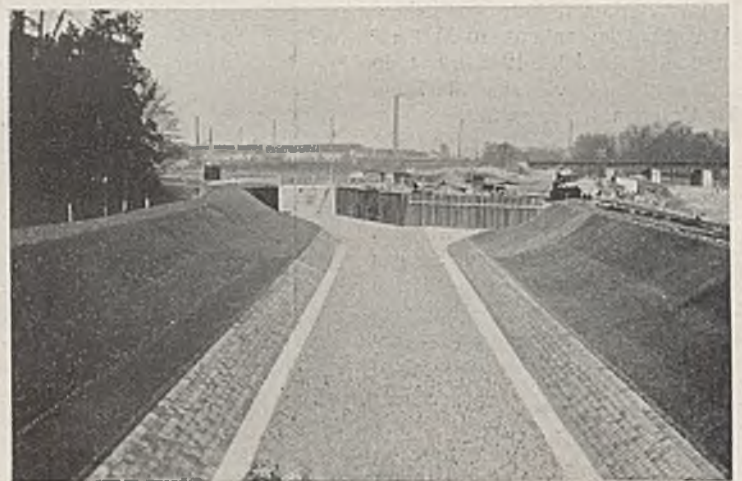
Abb. 10. Klodnitzverlegung bei Laband. Blick auf die Baugrubenumspundung des Hochwasser-Ablaßbauwerks.

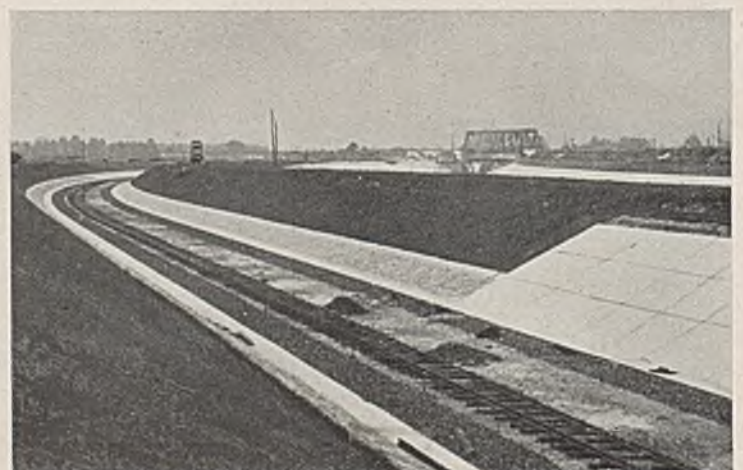
Abb. 12. Klodnitzverlegung bei Laband. Im Hintergrunde neue Eisenbahnbrücke über den Adolf-Hitler-Kanal.

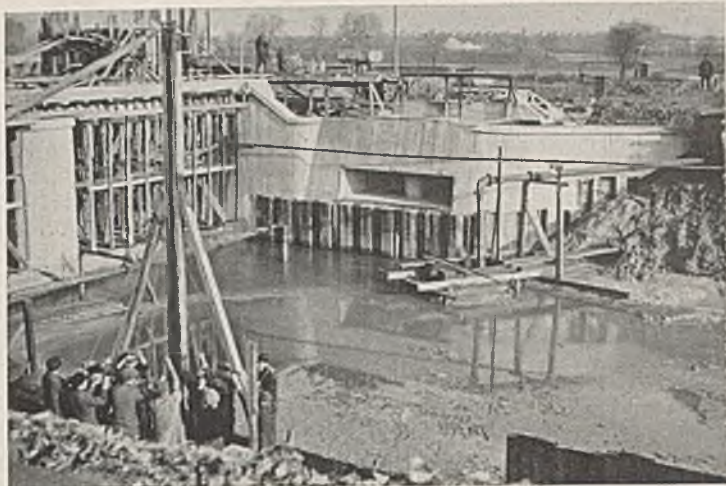
Abb. 13. Spelsewehr und Einlaßbauwerk.

Abb. 10 zeigt die Klodnitz oberhalb des noch zu bauenden HW-Überlaufes zum Adolf-Hitler-Kanal. Unterhalb dieses Bauwerks verengt sich der Flußquerschnitt. Der Trenndamm zwischen Klodnitz und Adolf-Hitler-Kanal ist an der engsten Stelle (Abb. 11) mit einer durch Scheinfugen unterteilten Betonplatte abgedeckt, die Sohle ist mit Ton gedichtet, damit Durchsickern und eine Gefährdung des Trenndammes vermieden werden. Abb. 12 zeigt die Flußstrecke bei km 1,7 und im Hintergrunde die fertiggestellte Eisenbahnbrücke über den Adolf-Hitler-Kanal. In der oberen Flußstrecke wurden die Betonarbeiten für das Speisewehr und den Einlauf der zum Hafen Gletwitz führenden Speiseleitung beendet (Abb. 13).

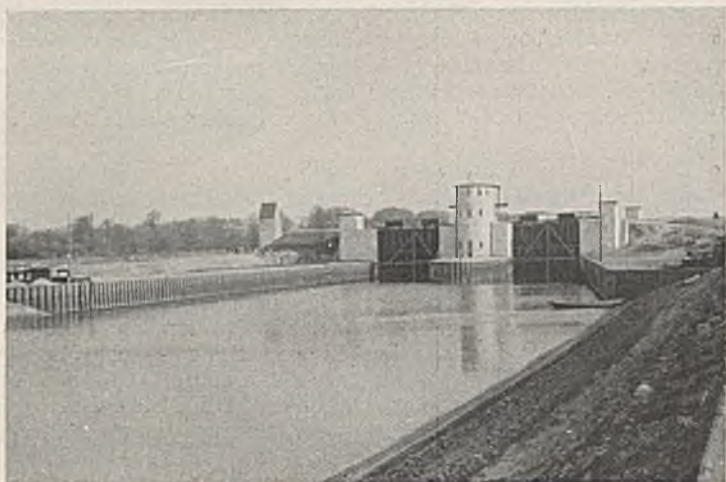
Abb. 15. Unterhafen und Unterhaupt der Schleuse Hubenland.

Abb. 15 zeigt einen Blick vom Unterwasser auf die Schleuse. Der Wasserspiegel liegt rd. 1,50 m unter dem Sollwasserstande.

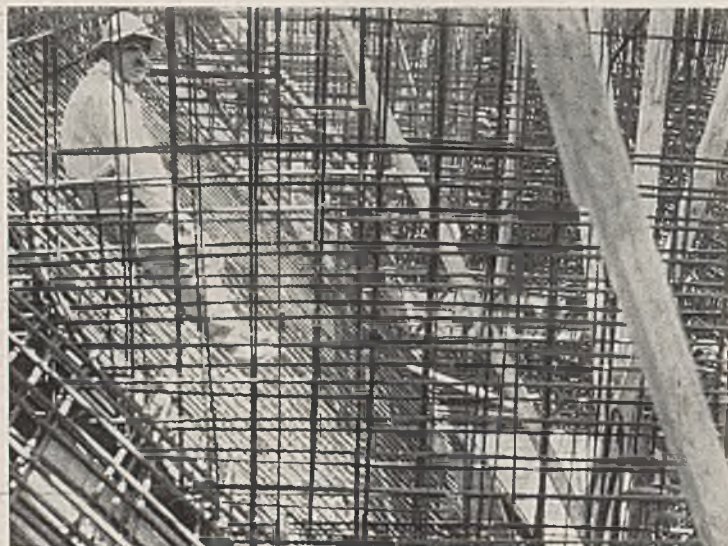
Abb. 18. Bewehrung einer Randzelle.

kragen. Die an den Auslauf anschließenden Schrägen der Zellen wurden durch nachträglich aufgebrachten Leichtbeton hergestellt. Nur die Randzellen erhielten durch entsprechende Ausbildung der Platte des Silobodens unmittelbar die Trichterform. Für die Feldmomente wurden die Platten des Silobodens als teilweise, für die Stützenmomente als voll eingespannt angenommen. Fast in allen Zellen spannt sich die Platte kreuzweise. Dadurch konnte die Bewehrung nach den Plattenrändern zu verringert werden. Die Auslaufrichter erhielten Zusatzbewehrung in Richtung der Trichterschrägen. Abb. 18 zeigt die Bewehrung der Siloböden.

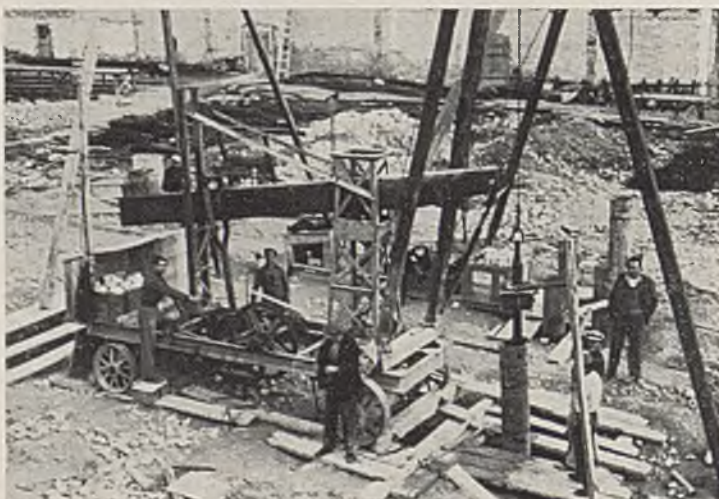
Abb. 20. Freifallbohrapparat für die Pfahlgründung.

Für die Bohrungen (Abb. 20 u. 21) wurden ein Freifallbohrapparat und mehrere Bohrböcke mit Hand- und elektrisch angetriebener Winde benutzt. Die Auffüllung ist mit dem Löffel- bzw. Spiralbohrer ausgebohrt worden. In der Steinschüttung und im Fels konnte nur mit dem Bohrmeißel gebohrt werden.

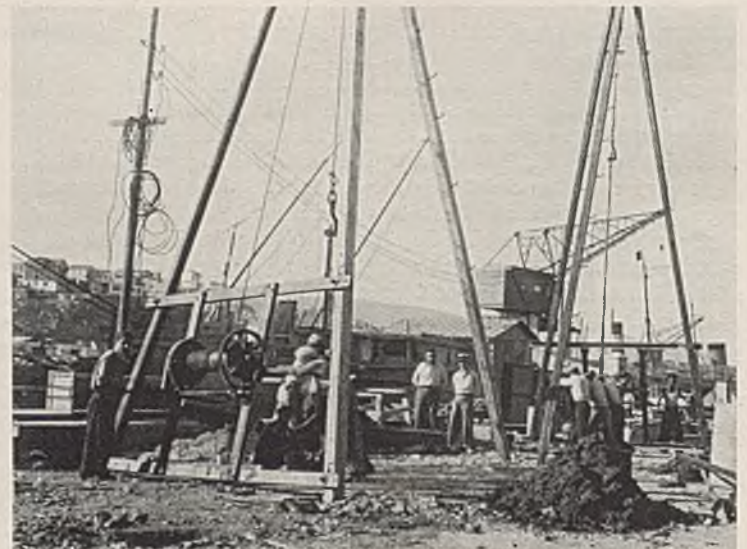
Abb. 21. Bohrböcke bei der Pfahlgründung.

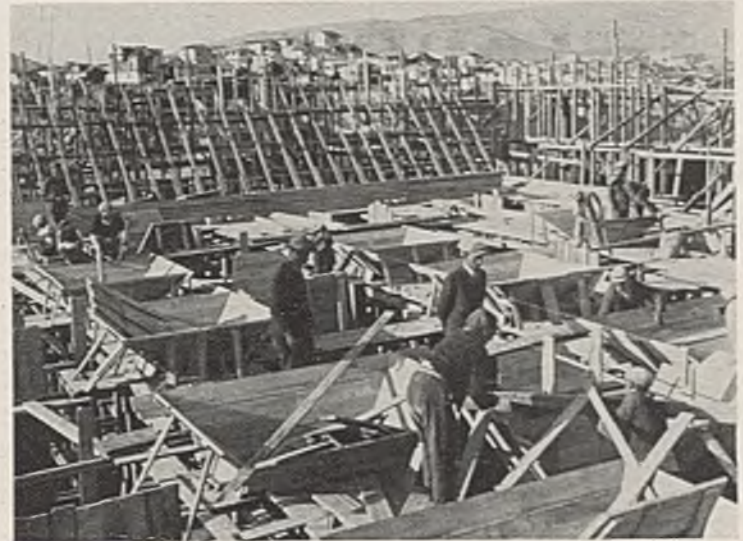
Abb. 22. Einschalen der Siloaufläufe.

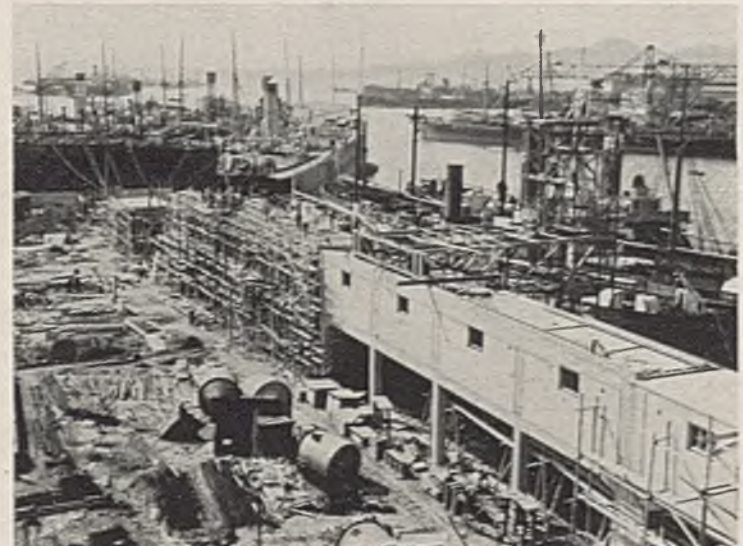
Abb. 25. Bau der Bandbrücke.

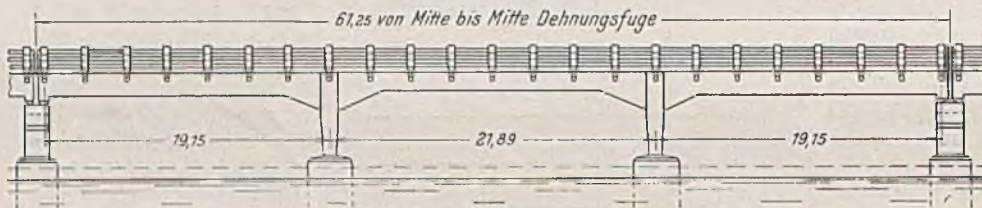
Abb. 1.

Brücke über die Galveston-Meerenge. Eng. News-Rec. 1938, Bd. 121, Nr. 11 vom 15. September, S. 327, berichtet über die neue Straßenbrücke über die Galveston-Meerenge in Texas. Sie führt in gerader Richtung über das offene Wasser und ist besonders starken Angriffen durch Sturmfluten ausgesetzt. Eine ältere Brücke wurde im Jahre 1900 zum Teil zerstört, soweit sie aus Holzkonstruktionen bestand. Die an dieser Stelle in den Jahren 1911 und 1912 errichtete neuere Konstruktion bestand aus einem mittleren Teile von etwa 600 m Länge, der sich aus 21 m weitgespannten Betonbögen zusammensetzte und aus daran anschließenden Erdschüttungen zwischen Betonspundwänden. Man hoffte, durch diese Schwergewichtskonstruktionen dem Wasser widerstehen zu können. Jedoch bereits im Jahre 1915 wurde gerade dieser Teil der Dammschüttungen durch eine Sturmflut bis auf den Grund ausgespült, während die Betonbogenkonstruktion bis auf einige Beschädigungen der Pfeiler erhalten blieb. Auch die Betonspundwände hatten sich erhalten können, wohin gegen die Erdfüllung vollständig fortgespült war. Diese Brücke wurde dann unter Verlängerung der Betonbogenkonstruktion bis auf eine mittlere Strecke von etwa 1700 m wiederhergestellt und auch die Erdschüttung zwischen den Spundwänden der Seitenrampen erneuert.
