# DIE BAUTECHNIK

## Zwei Zweigelenkrahmenbrücken über den Elster-Saale-Kanal.

## Holz im Lehrgerüstbau bei den Brücken der Reichsautobahn.

## Augenblicklicher Stand des Schweißens von Stahlbauwerken in Deutschland.

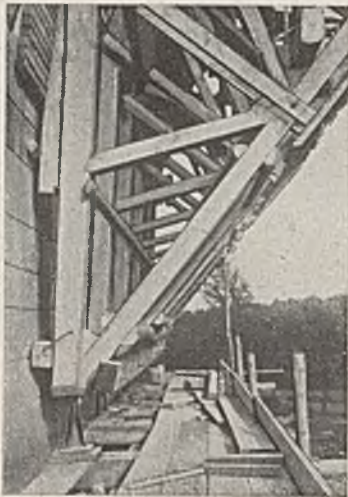
Abb. 30.

Abb. 30 zeigt den Fußpunkt der Binder. Im Auflagerpunkt ist am Untergurtstab noch ein kräftiges Kantholz befestigt, unter das noch Stahlrollen mit doppeltem Spurkranz geschraubt werden. Vor den Spindeln wird auf dem Untergurtt bzw. den Lehrgerüstkonsolen eine Kranbahnschiene verlegt. Nach Einbauen

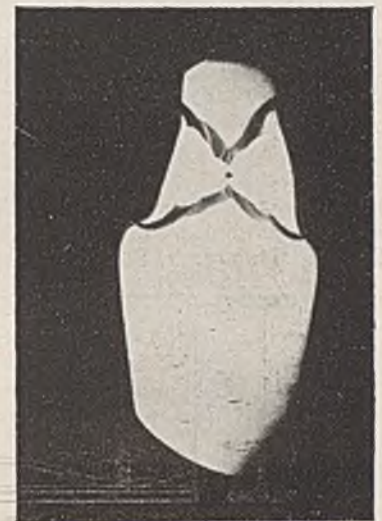
Abb. 12.

Die Untersuchung wurde sofort in Angriff genommen. Zunächst wurden nach Abbohren der Rißstellen im Stegblech an dem einen zuerst gerissenen Hauptträger die gerissenen Teile herausgeschnitten und in der Mechanischen Versuchsanstalt des Reichsbahn-Zentralamts untersucht. Die Rißstelle wurde freigelegt, es wurden Querschnitte gefertigt (Abb. 12).
