# DIE BAUTECHNIK

## Über Schäden an überschütteten, gewölbten Bauwerken, ihre Ursachen und ihre Verhütung.

Von Dr.-Ing. W. Passer, Berlin.

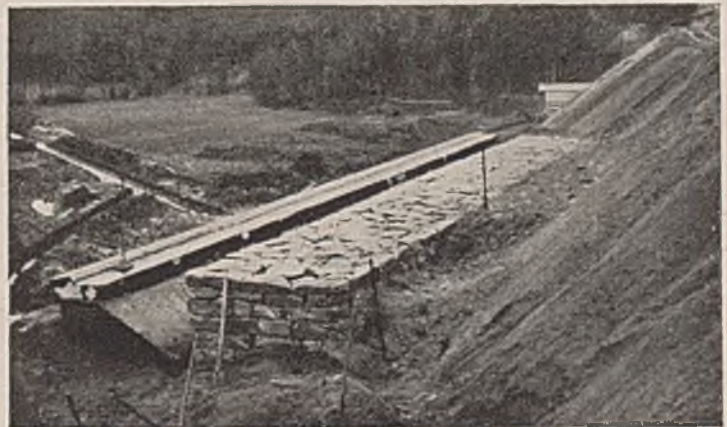
Abb. 3. Das durch einen Steinsatz verstärkte Gewölbeende vor der Wiedereinschüttung.

Es war augenfällig, daß eine ungleichmäßige Bewegung der Flügel und der Stirnmauer Ursache der Beschädigung sein mußte. Der Schaden war nur an dem einen Ende mit der höheren Überschüttung aufgetreten. Zur Wiederherstellung wurden (vorsorglich an beiden Gewölbeenden) die Flügelmauern durch einen kräftigen Steinsatz (Trockenmauer) verstärkt (Abb. 3). Die beschädigten Gewölbe- und Aufmauerungssteine wurden ausgewechselt. Die Maßnahmen haben sich bewährt. Seit mehreren Jahren sind bisher Schäden nicht mehr aufgetreten.

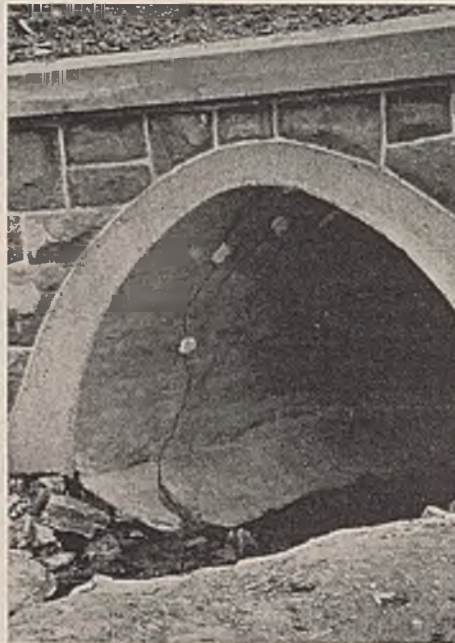
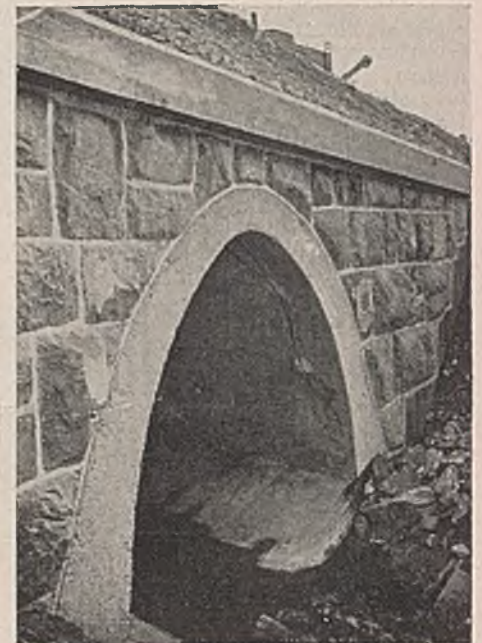
Abb. 7a u. b. Stampfbetondurchlaß. Flügelmauern und Gewölberand vom übrigen Bauwerk abgetrennt.

3. Als weiteres Beispiel zeigt Abb. 7 ein Stützliniengewölbe in Stampfbeton für einen kleinen Bachdurchlaß, bei dem sich die Flügelmauern mit dem Gewölbeende vom übrigen Bauteil losgelöst haben. Im Bereich der Flügelansätze waren ebenfalls keine Fugen ausgebildet.

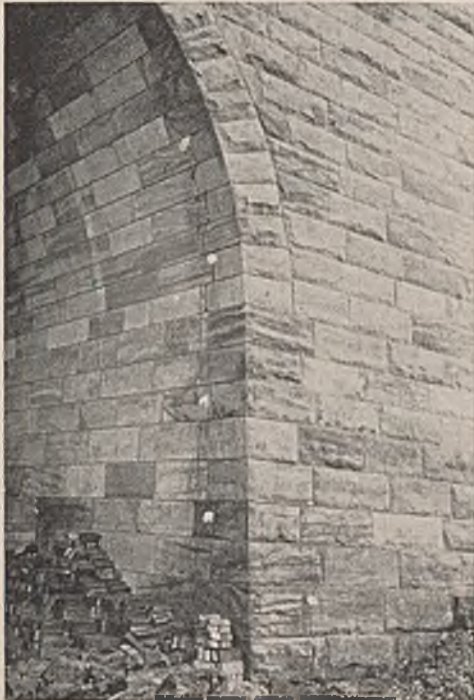
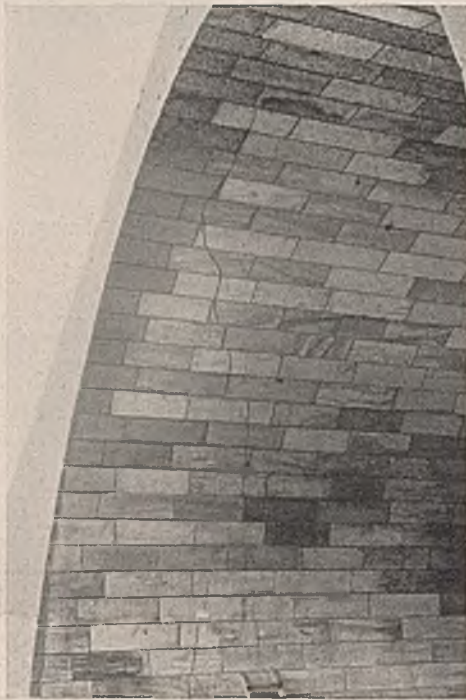
Abb. 9a u. b. Gewölbte Straßenunterführung.  
Erstes Auftreten der über den Scheitel durchgehenden Risse.  
(Im Flügel ist ebenfalls ein Riß sichtbar.)

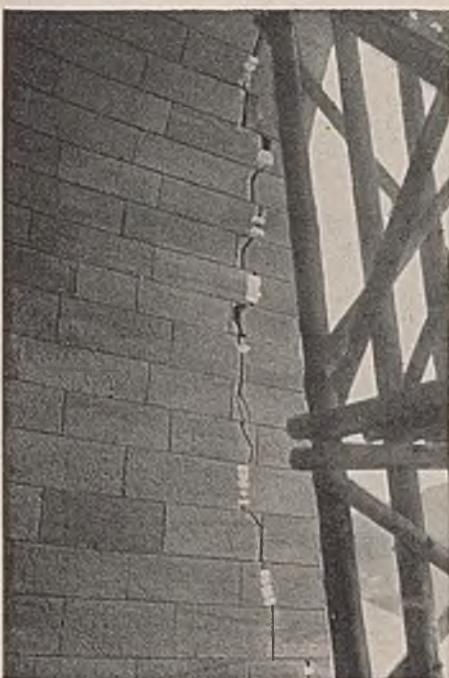
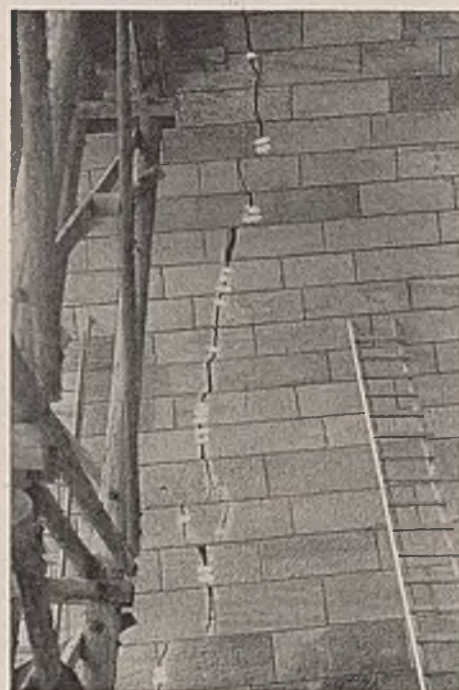
Abb. 10a u. b. Endzustand der Abtrennung. Rißbreiten nach dem Scheitel zunehmend  
(in Scheitelnähe bis 3 cm). Teile der Bogensteine abgesprungen.

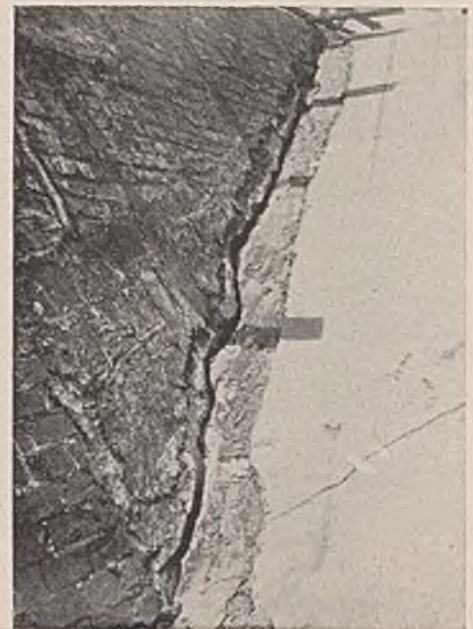
Abb. 11a. Rißverlauf auf der talwärts gerichteten linken Seite des Gewölbes genau in der Verschnidung mit den Flügeln.  
(Abdichtung und Schutzbeton sind entfernt.)

der Risse genau ermittelt werden. Vom Gewölbescheitel ausgehend lief der RiB auf der einen Seite entlang der Schnittlinie zwischen Gewölbe und Flügelrückwand, während er auf der anderen Seite im oberen Teil etwas von dieser Linie abgerückt war. Abb. 8 sowie Abb. 11 zeigen deut-

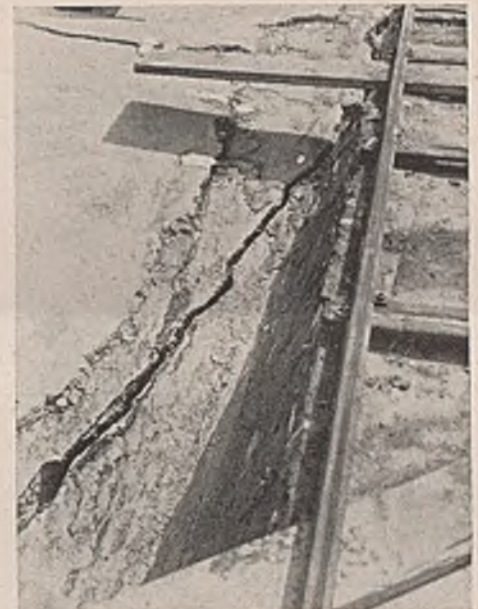
Abb. 11b. Rißverlauf am Gewölbescheitel und zur rechten Seite hin.

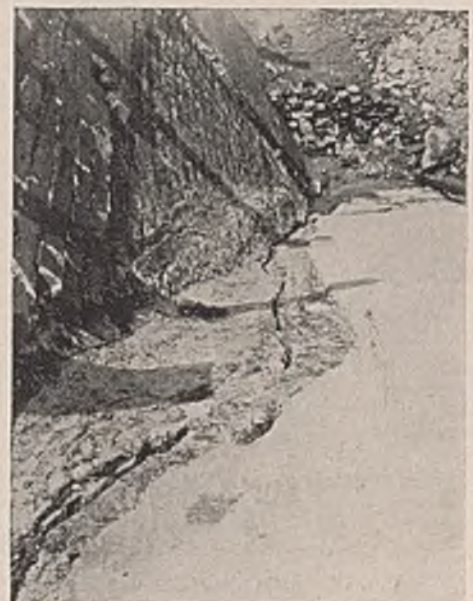
Abb. 11c. Weiterer Rißverlauf auf der rechten Seite. Blickrichtung von oben.

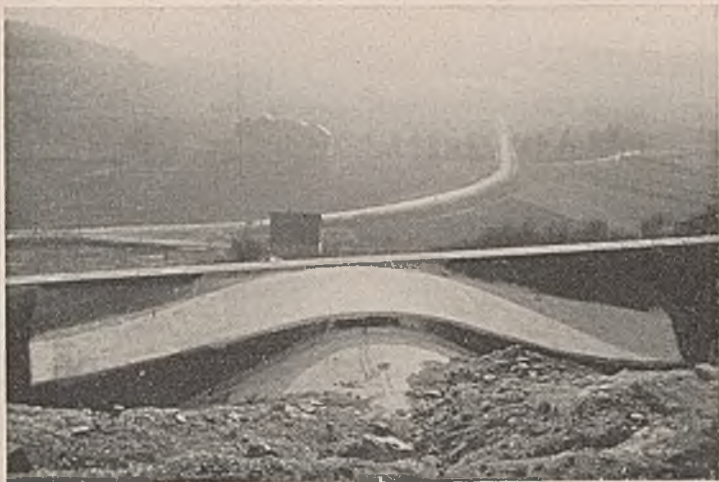
Abb. 16a u. b. Das wiederhergestellte verstärkte und verankerte Gewölbeende vor der Einschüttung.

den stehengebliebenen Bauteil eingebunden. Abb. 15 zeigt eine Aufnahme der Bauausführung, Abb. 16 das wiederhergestellte Bauwerk vor der Einfüllung. (Schluß folgt.)

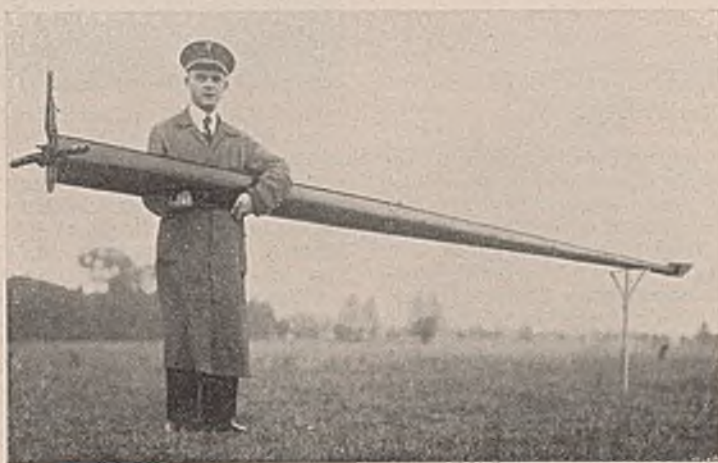
Abb. 2. Grundtaster.

Als Länge der Grundtaster wählt man das Doppelte der durchschnittlich vorkommenden Wassertiefen. Der Grundtaster (Abb. 1 u. 2) besteht aus Stahlblech, sein Querschnitt hat die Form einer flachen Linse, so daß er bei der Bewegung im Wasser einen nur geringen Widerstand findet. Nach dem unteren Ende zu verjüngt sich der Taster. Den unteren Abschluß bildet ein schräger Schuh, der ein tieferes Eindringen in den weichen Grund der Gewässersohle verhindern soll. Die Längsränder der Grundtaster sind gebördelt und vernietet.

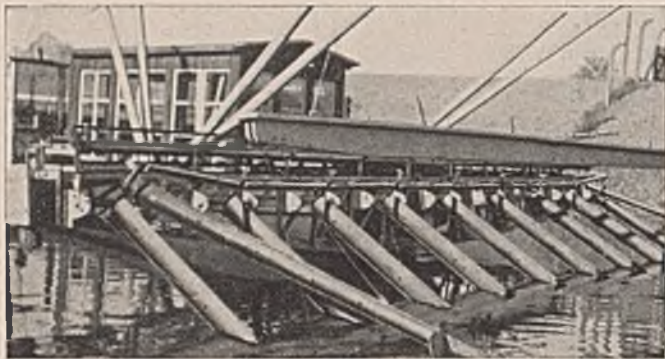
Abb. 5. Heckträger mit den Grundtastern.

waagerechte Rohre, die möglichst dicht über dem Wasserspiegel liegen und in Kragblechen an den Pfosten des Trägers gelagert sind. Die Grundtaster können sich nur in senkrechten Ebenen bewegen, ihr seitliches Ausweichen verhindern seitlich angebrachte Spanndrähte (Abb. 3), wodurch erreicht werden soll, daß sie Hindernisse auf der Gewässersohle nicht umgehen, sondern überfahren. Die Breite des Pellgeräts und die Länge des Trägers am Heck des Fahrzeuges richtet sich nach den Größenverhältnissen der in Frage kommenden Wasserstraße; in der Regel wird der Träger 8 bis 10 m lang gewählt werden. Durch eine Winde können die Grundtaster gleichzeitig aus dem Wasser angehoben und gleichzeitig ins Wasser abgesenkt werden.
