DIE BAUTECHNIK

Die Aufschweißbiegeprobe und ihre Eignung zur Prüfung von Baustählen.

Von Dr.-Ing. habil. Roland Wasmuth, Dortmund.

Umbau einer Straßenbrücke.

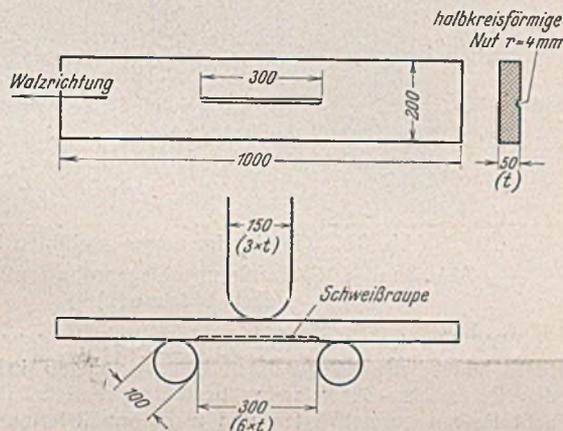
Abb. 1. Biegeprobe mit aufgeschweißter Längsraupe (nach Kommerell).

Im Jahre 1937 wurde von O. Kommerell¹⁾ und von G. Bierett²⁾ zur Prüfung der Schweißempfindlichkeit von Baustählen eine Probe vorgeschlagen, die inzwischen unter der Bezeichnung Schweißraupenbiegeprobe oder Aufschweißbiegeversuch immer weiteren Eingang in die Praxis gefunden hat. Der Versuch wird derart durchgeführt, daß auf das zu untersuchende Probestück eine Schweißraupe in eine eingearbeitete Nut längs aufgetragen wird. Die Probe wird auf der Biegemaschine so gebogen, daß die Schweißnaht in der Zugfaser liegt. Der erreichte Biege- winkel und die Art des Bruches wird dann als Maßstab für das Verhalten des Werkstoffes und der Schweißausführung gewertet. Die Einzelheiten der Versuchsausführung und die Abmessungen der Probe wurden inzwischen weitgehend vereinheitlicht³⁾, so daß heute die an den verschiedensten Forschungsstätten erzielten Ergebnisse und Erfahrungen miteinander verglichen werden können. Die Art der Versuchsausführung und die Proben- abmessungen zeigt

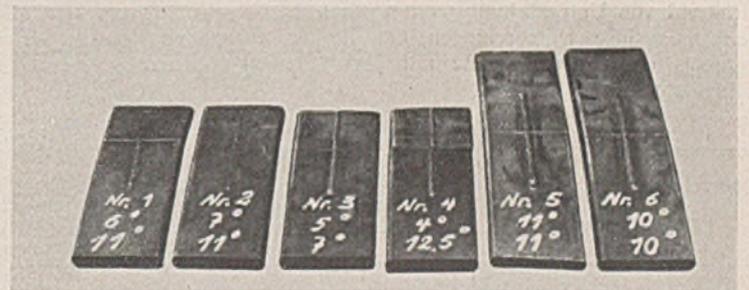
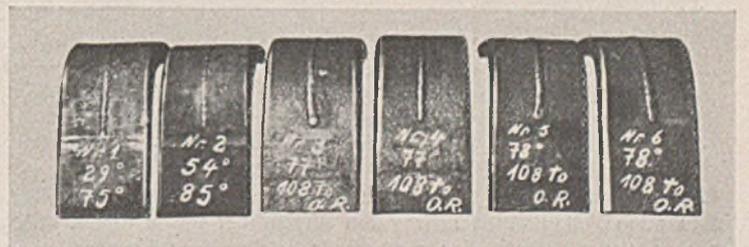
Abb. 2. Einfluß des Vorwärmens auf den Biege- winkel (nach Schönrock⁸⁾).

Es gelang nun sehr bald, mit Hilfe der Probe weitere Gesetzmäßig- keiten festzustellen. So konnte Schönrock⁸⁾ den Nachweis führen, daß ein Anwärmen des Stahles vor dem Schweißen wesentlich günstigere Be- dingungen für den geschweißten Überbau mit sich bringt. Er zeigte, daß Biegeproben aus normalem St 52, bei Raumtemperatur geschweißt, fast sämtlich bei geringem Biege- winkel plötzlich und ohne Verformung zu Bruch gingen. Wurden die Proben auf 200 bis 300° vorgewärmt und in diesem Zustande geschweißt, so wurden in allen Fällen sehr gute Biege- winkel erreicht. Die Ergebnisse, die Schönrock an je sechs kalt- geschweißten und je sechs warmgeschweißten Proben erzielte, sind in Abb. 2 und Zahlentafel 3 dargestellt.

Hieraus geht hervor, daß bei diesem Versuch die sechs kalt- geschweißten Proben mit verformungslosem Bruch plötzlich brachen, während die sechs warmgeschweißten Proben ausgezeichnete Biege- winkel

erreichten, ohne verformungslos zu Bruch zu gehen. Untersuchungen des Forschungsinstitutes der Vereinigten Stahlwerke bestätigten diese Ergebnisse ebenfalls. Die Probe hat also hier auch eine deutliche Gesetzmäßigkeit aufgedeckt, die durchaus im Einklang mit den Erfahrungen der Praxis steht. Schon seit langem werden von einigen Brückenbauanstalten solche Teile, die bei der Schweißung besonders empfindlich sind, in vorgewärmtem

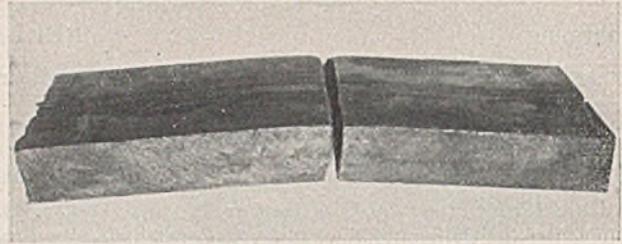
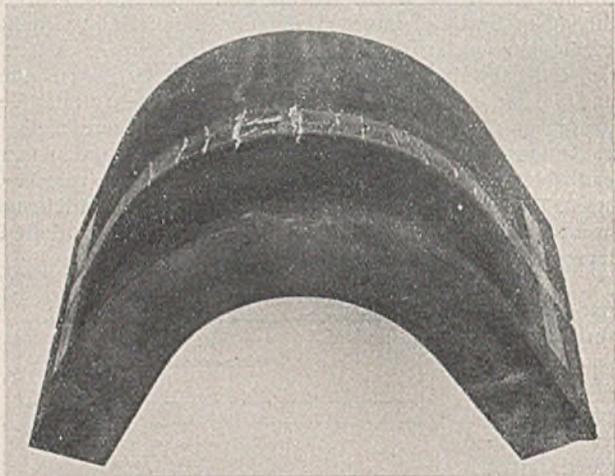
Abb. 3a. Geprüft im Walzzustand.

Abb. 3b. Geprüft im normalgeglühten Zustand.

Abb. 3a u. b. Schweißraupenbiegeprobe St 52, 50 mm dick (nach Wasmuth¹²⁾).

Hieraus geht hervor, daß der normalgeglühte, feinkörnig erschmolzene St 52 in allen Fällen einen sehr guten Ausfall der Probe ergibt, indem diese sich nur verformt, aber nicht mehr bricht. Den Unterschied im Bruchaussehen von nicht normalisierten und normalisierten Proben zeigt Abb. 3. Es ist deutlich ersichtlich, daß der normalisierte Stahl auch unter dem Einfluß von mehrachsigen Spannungen, wie sie in der Probe zweifellos bestehen, ein Höchstmaß an Verformungsfähigkeit behält. Durch Normal-

glühen des Werkstoffes vor dem Schweißen konnte also dieselbe Verbesserung der Probe erzielt werden, wie sie z. B. Schönrock⁸⁾ in dem früher angeführten Beispiel durch Vorwärmen des Werkstoffes auf etwa 300° erreichte.

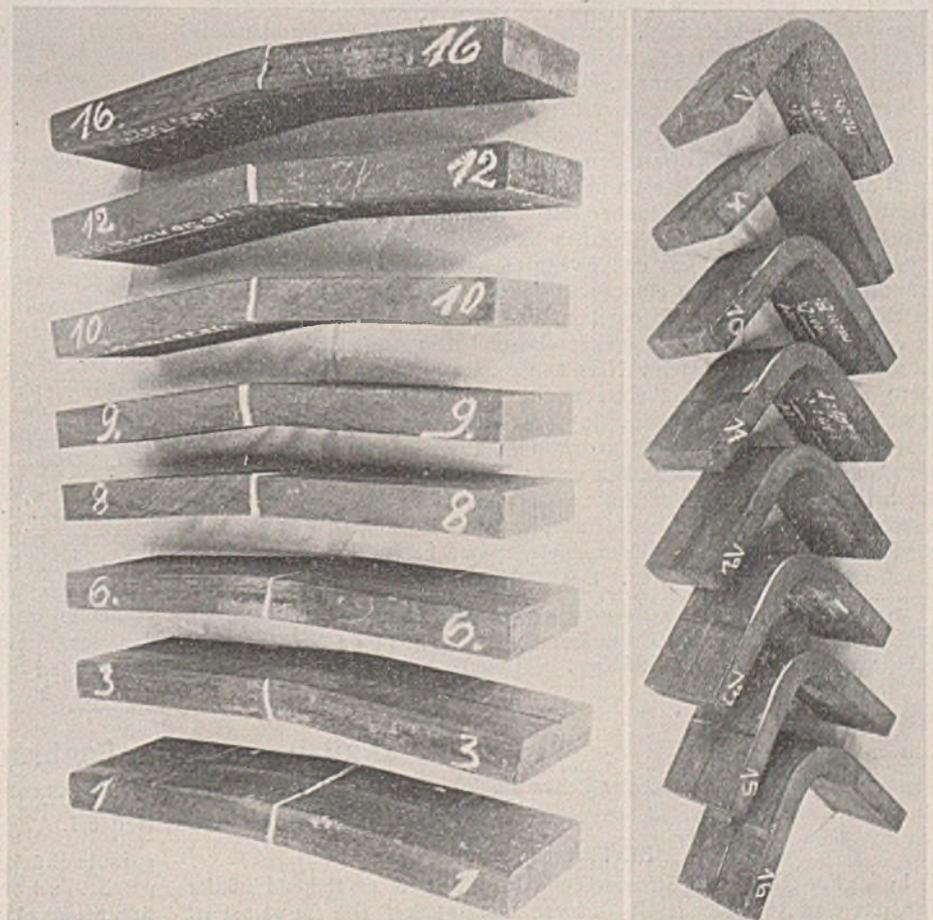
Abb. 4. Schweißraupenbiegeprobe St 52, 55 mm dick. Prüfort: Reichsbahn-Zentralamt, Berlin.

Prüfanstalten ergab die Prüfung der Probensätze ein übereinstimmendes Ergebnis, das eine klare Gesetzmäßigkeit erkennen ließ. Die Prüfungsergebnisse sind in der Zahlentafel 5 gegenübergestellt. Abb. 4 zeigt ein Bild der im Reichsbahn-Zentralamt in Berlin geprüften Schweißraupenbiegeproben. Die in Dortmund geprüften Proben zeigten das gleiche Bild.

In jedem Falle zeigten die normalisierten Proben sehr hohe Biegewinkel, ohne daß es zu einem Bruch der Proben gekommen wäre. Die Anrisse, die von der Schweißnaht ausgingen, zeigten einen zähen Verlauf, der sich nicht sehr weit in den Werkstoff hinein fortsetzte. Es ist deutlich zu ersehen, daß der Werkstoff in der Lage ist, den Anriß aufzufangen und durch plastische Verformung abzubauen. Die nicht-normalisierten Proben waren hierzu nicht in der Lage und sind in allen Fällen verformungslos gebrochen. Es muß hierzu bemerkt werden, daß die Proben nicht 50 mm, sondern 55 mm dick waren, wodurch die Prüfung unter erschwerten Bedingungen verlief. Bei dieser Untersuchung, an der verschiedene Forschungsanstalten beteiligt waren, hat sich also wiederum mit Hilfe der Probe eine Gesetzmäßigkeit herauschälen lassen, nämlich die, daß normalisierter, feinkörnig erschmolzener Stahl besser in der Lage ist, Schweißspannungen zu ertragen, Anrisse aufzufangen und plastisch abzubauen als ein nichtnormalisierter Werkstoff.

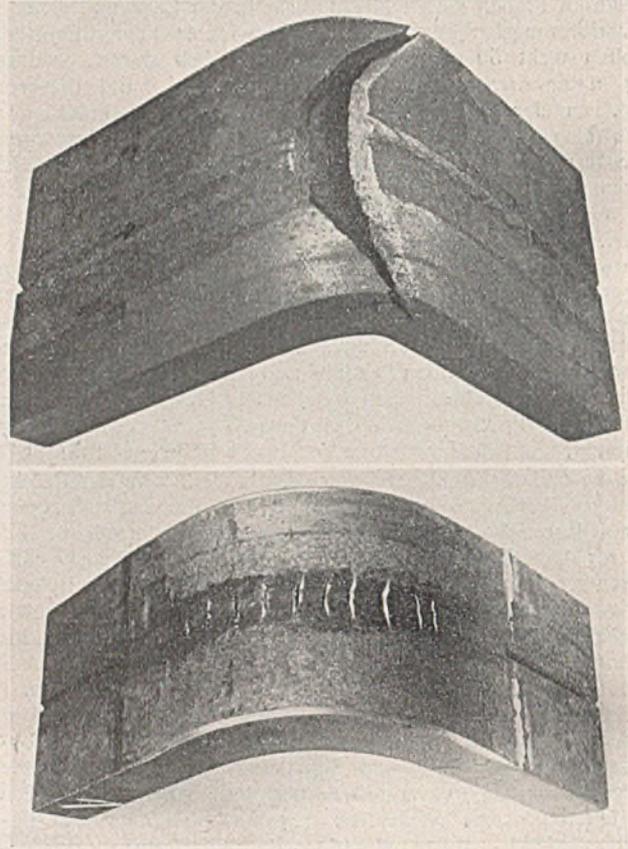
Abb. 5a. Faserbruch (s. Houdremont)¹⁵⁾,
Bewertung: schlecht.

Abb. 5b. Zäher Verformungsbruch, Bewertung: gut.
Abb. 5a u. b. Schweißraupenbiegeprobe St 52, 55 m dick.

biegeprobe hervorrufen. Er glaubt, aus diesen Gründen vor einer Anwendung dieser Probe warnen zu müssen. Als Beweis für diese Auffassung führt er das Bruchbild von Proben an, deren Bruchaussehen in Abb. 5a dargestellt ist. Durch die Schlackenzellen wird ein faseriger Bruch, der ein sehniges Bruchaussehen vortäuscht, erzielt. Der verformungslose Anbruch ist jedoch in den meisten Fällen deutlich wahrnehmbar. Da durch die Schlackenzellen eine Schichtung der Probe hervorgerufen wird, man also im Grunde mehrere dünne Proben prüft, ist es an sich verständlich, daß der Restbruch zäh vor sich geht, da wir ja aus früheren Erkenntnissen her wissen, daß dünnere Querschnitte zu hohen Biegewinkeln führen. Trotzdem darf ein derartiges Bruchaussehen, wie es von Houdremont als „gut“ bezeichnet wird, nicht als bedingungsgemäß bewertet werden. Es stellt sich heraus, daß die Frage des in den Abnahmebedingungen festgelegten Begriffes „zäher Verformungsbruch“ näher gekennzeichnet werden muß. Wenn man den von Houdremont angeführten Faserbruch mit verformungslosem Anriß als nicht bedingungsgemäß und „schlecht“ bezeichnet, so entfallen auch die Einwände, die man von dieser Seite her gegen die Probe machen könnte. Bei dem bedingungsgemäßen Bruch (Abb. 5b) darf unseres Erachtens ein verformungsloser Anbruch nicht zu beobachten sein. Die Anrisse, die von der Schweißnaht ausgehen, müssen derartig ausgebildet sein, daß sie einen zähen Bruch erkennen lassen, auch dürfen die Anrisse nicht bis zum Außenrand der Probe durchlaufen. Ein gutes Probenbild, wie es bei der Abnahme normalisierten Stahls stets erreicht wird, zeigt die gegenübergestellte Abb. 5b.

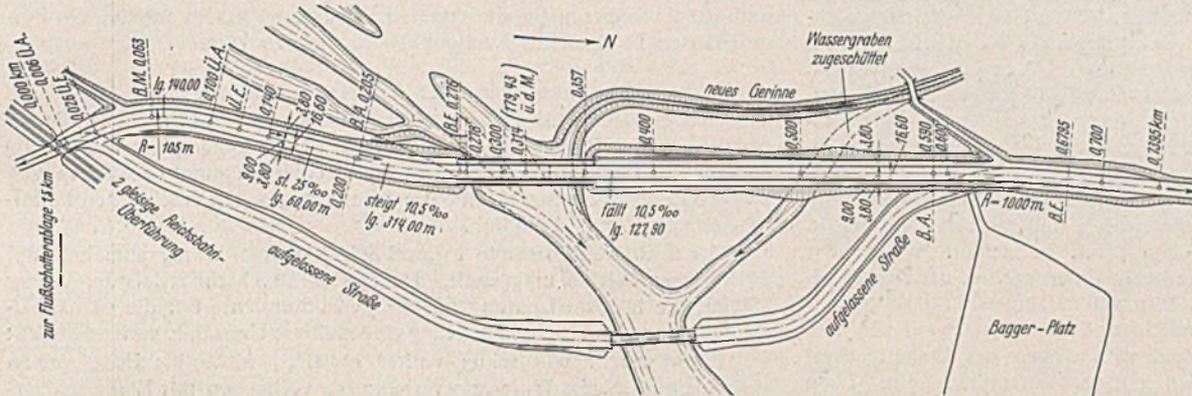
Abb. 12. Lageplan der alten und neuen Straße im Anschluß an die Strombrücke mit alter und neuer Flutbrücke.

Gegenbogen) geplant. Diese Linie kam aber zu weit westlich und damit in tiefere Gräben. Sie ergab dadurch eine zu große Anschüttungsmenge. Als günstigste Lösung wurde die ausgeführte und im Plan eingezeichnete mit einem schwachen Gegenbogen in der südlichen Rampe gefunden.

Durch die Verlegung der Straße nach Westen war es notwendig, entweder zwei Brücken über die beiden Wasserarme auszuführen oder den einen Arm zuzuschütten und ein neues Gerinne zu schaffen. Die letztere Lösung wurde aus Gründen der Wirtschaftlichkeit gewählt.

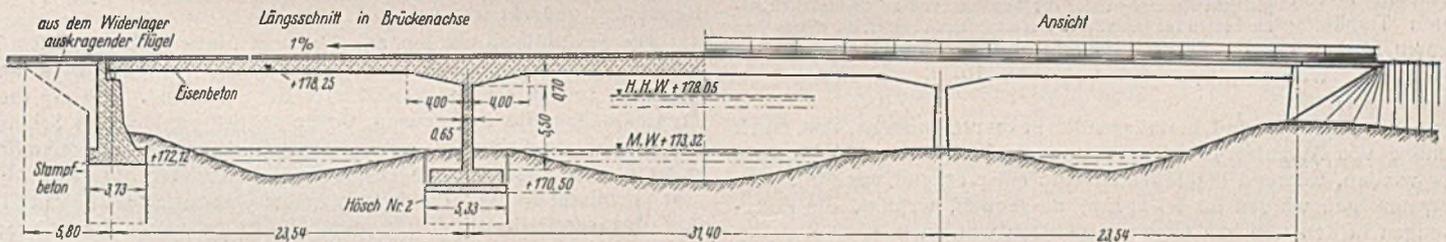
Abb. 13. Ansicht und Längsschnitt der Flutbrücke.

Die Lichtweite des Durchflußquerschnitts der alten Brücke wurde von 58 m auf rd. 76 m bei der neuen erhöht. Die Gesamtspannweite der neuen Brücke beträgt 78,48 m, und zwar messen die beiden

Randöffnungen je 23,54 m, die Mittelöffnung 31,40 m (Abb. 13).

Die beweglichen Lager der Platte auf den Widerlagern wurden als Pendelquader hergestellt (siehe Abb. 13, links). Sie wurden an Ort und Stelle für die ganze Brückenbreite in einer Länge von 11,20 m in einem Stück hergestellt. An der Berührungslinie zwischen Platte und Pendelquader sowie Pendelquader und

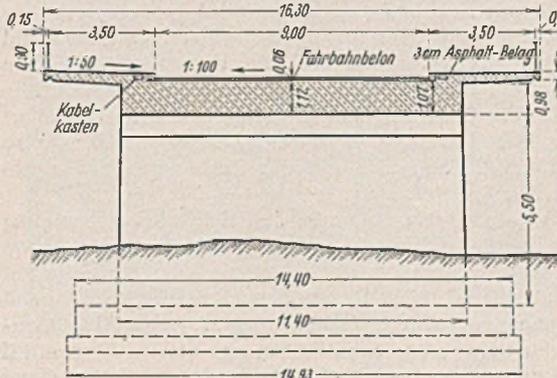
Abb. 14. Querschnitt der Flutbrücke in der Brückenmitte.

Als Tragwerk wurde eine Eisenbetonvollplatte mit oberliegender Fahrbahn gewählt (Abb. 14), die an beiden Enden auf Pendelquadern frei dreh- und längsverschiebbar gelagert ist (Abb. 13). Mit den beiden Stielen wurde sie biegesteif verbunden und zur Aufnahme der Stützmomente durch Anläufe verstärkt. Diese ungewöhnliche Bauweise dürfte eine der weitest gespannten Vollplatten sein und wurde gewählt, einerseits, weil wegen der kurzen zur Verfügung stehenden Bauzeit sowohl die Schalung als auch die Bewehrung möglichst einfach sein mußte, andererseits lag, wie schon erwähnt, die Unterkante der Platte durch das höchste Hochwasser fest. Die an die Brücke anschließenden Straßenstrecken liegen annähernd in der Waagerechten und auch nicht höher als die Unterkante der Überbauten. Es mußte daher mit der niedrigsten Bauhöhe das Auslangen gesucht werden, damit nicht im Längsschnitt der Brücke mit den anschließenden Rampen ein unschöner, dem Verkehr sehr hinderlicher Rücken entstand. Bei einem Balkentragwerk ist bei

den gegebenen Spannweiten mit einer Bauhöhe von 2 bis 2,5 m zu rechnen. Hier wurde durch Verwendung einer Vollplatte das Auslangen mit nur 1,10 m in der Mittelöffnung und 0,84 m in den Randöffnungen gefunden. Eine Rampenneigung von rd. 1 ‰ genügte, um die erforderliche Bauhöhe an den Auflagern von 0,72 m und in den Feldmitten, wie oben angegeben, zu erreichen.

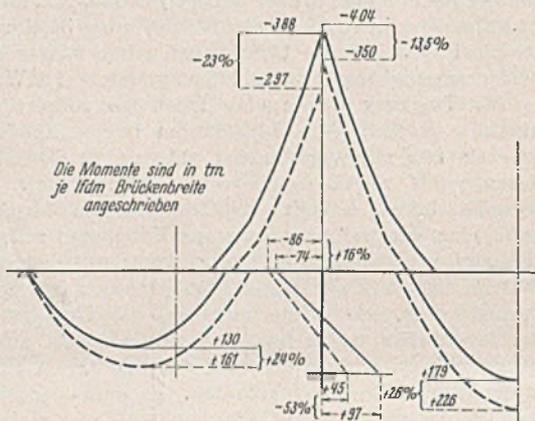
Abb. 15.

Die voll ausgezogene Linie stellt die Größtmomente dar bei Berechnung des Rahmens mit Berücksichtigung der veränderlichen Trägheitsmomente. Die gestrichelte Linie gilt bei Berechnung des gleichen Rahmens unter der Annahme von mittleren Trägheitsmomenten für jeden Stab. Die erheblichen Fehler, die durch diese Näherung entstehen, sind in Hundertteilen angeschrieben.

Unterschiede erheblich und bestätigen die bekannte Tatsache, daß durch Anordnung von Anläufen bei den Stützen die Feldmomente bedeutend kleiner werden, während die Stützmomente entsprechend wachsen. Die Betonspannungen wurden bis 90 kg/cm² ausgenutzt, während die Eisen-spannungen in den üblichen Grenzen gehalten wurden.

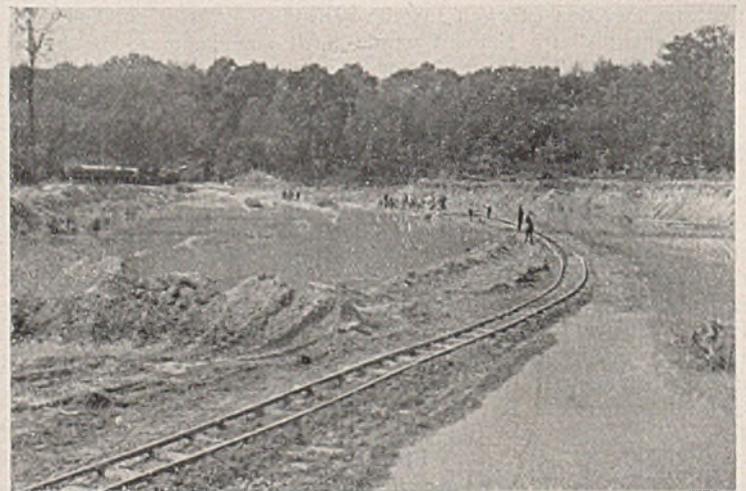
Abb 16 Baggergrube
im durch das Hochwasser steigenden Grundwasser.
Aufgenommen am 3. September 1938.

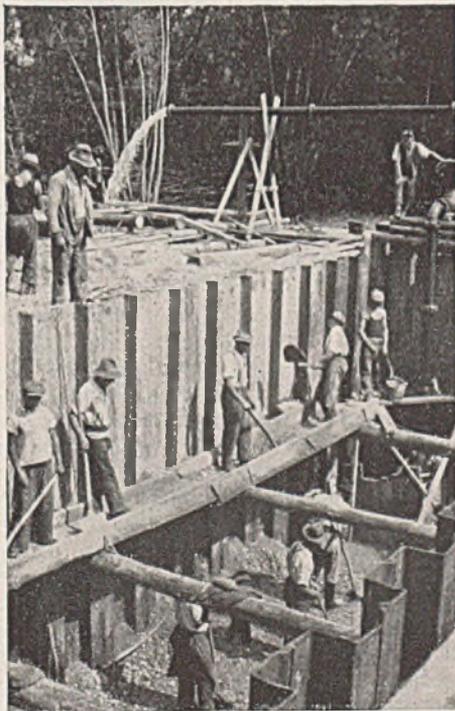
Abb. 18. Aushub im südlichen Pfeiler.
Aufgenommen am 17. August 1938.

Der Wasserzudrang blieb in üblichen Grenzen und konnte bis auf einen Fall mit einer 6-Zoll-Pumpe bewältigt werden (Abb. 18). Bei dem südlichen der beiden Pfeiler wurde in einer Ecke und an der anschließenden Längsseite des Grundkörpers stark wasserführender Grobschotter angefahren. Zur Bewältigung des Wasserzudranges mußte hier noch eine 8-Zoll-Pumpe eingesetzt werden. Obgleich die Spundwände rd. 2 m tiefer als die Grundkörpersohle gerammt waren, sprudelte Wasser, ehe der Aushub die Bauwerksohle erreicht hatte, von dieser auf und riß Feinboden mit. Um den Grund unter der Bauwerksohle nicht unnötig aufzulockern, wurden die Arbeiten sofort eingestellt und die in diesem Bereich liegenden Hoeschbohlen um rd. 2 m tiefer gerammt. Hierauf konnte der Aushub anstandslos fortgesetzt und beendet werden.

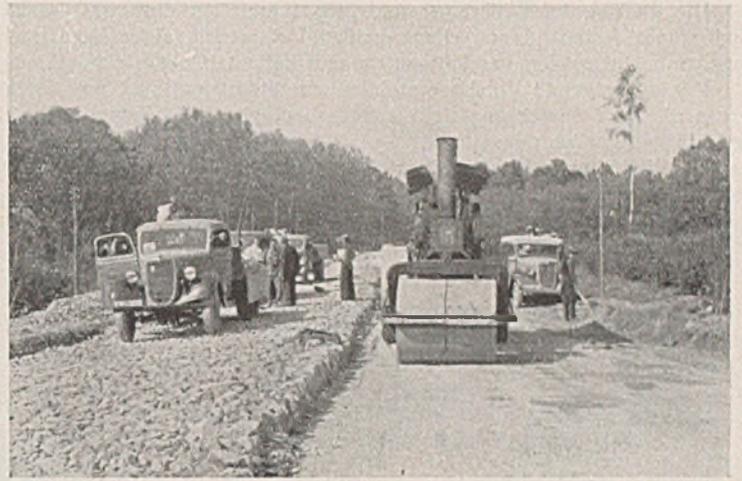
Abb. 17. Nördlicher Straßenteil während des Grundbaulegens mit Lastkraftwagen aus den verschiedensten Teilen des Reiches.
Aufgenommen am 18. September 1938.

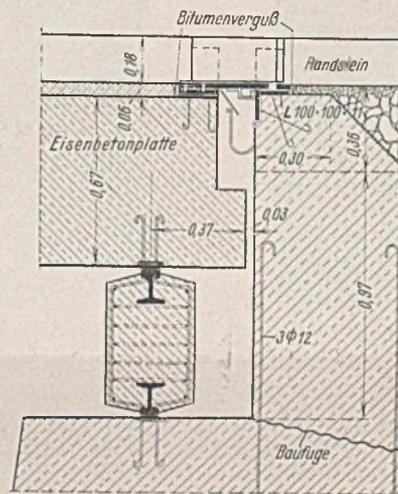
Abb. 19. Ausbildung des Pendelquaders und des Überganges auf das Widerlager mit Schleifblechen und Entwässerungsrinnen.

Widerlager sollten Stahlbleche, die entsprechend dem Durchmesser des Pendelquaders von 0,60 m gekrümmt waren, eingebaut werden. Diese Bleche konnten aber leider nicht beschafft werden. Man entschloß sich daher auf Vorschlag der Bauunternehmung, an ihrer Stelle Eisenbahnschienen in die Pendelquader einzubauen (Abb. 19), deren Köpfe selbstverständlich nicht nach dem geforderten Durchmesser gekrümmt waren. Bei Längsbewegungen der Brücke treten daher immer auch kleine Höhenänderungen auf, die jedoch für die Wirkungsweise der Lagerung bedeutungslos sind. Abb. 19 zeigt gleichzeitig auch die Ausbildung des Überganges der Brücke auf das Widerlager mit Schleifblechen und Entwässerungsrinnen.

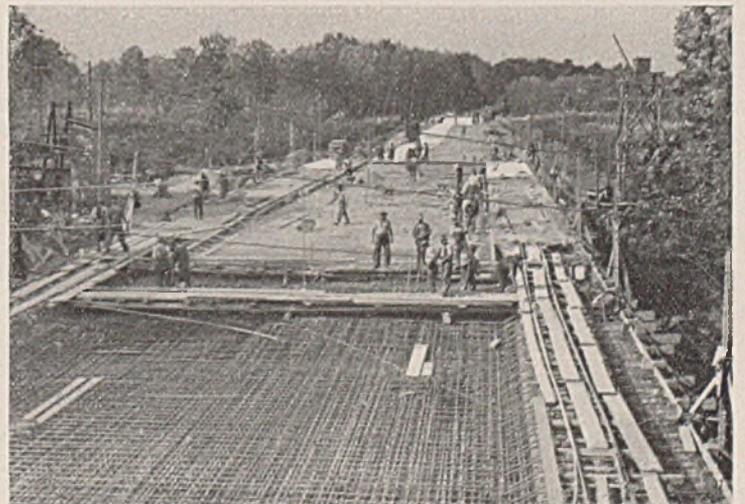
Abb. 20. Tragwerkbetonierung.

Im Vordergrund ist die Bewehrung der Brücke zu sehen, im Hintergrunde der an die Brücke anschließende Damm während der Herstellung der Tränkecke.
Aufgenommen am 23. September 1938.

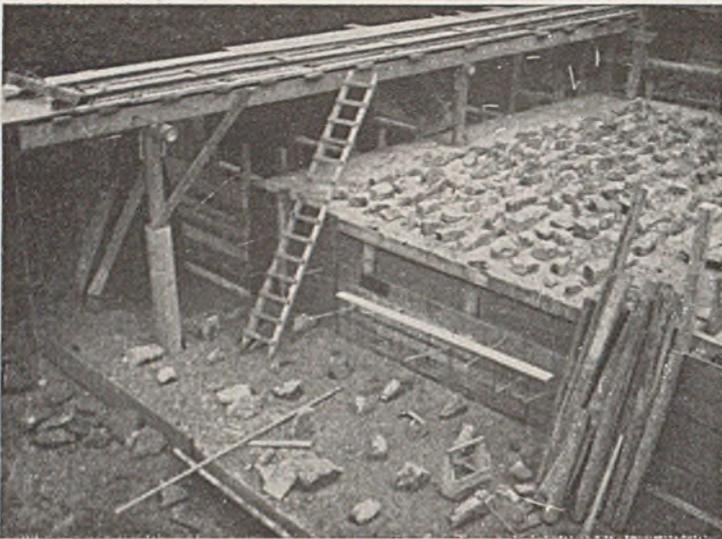
Abb. 1. Einlagesteine in Arbeitsfugen.

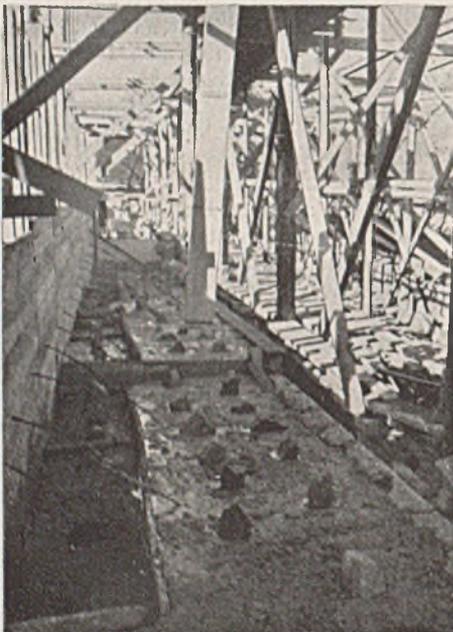
Abb. 2. Einlagesteine in Arbeitsfugen.

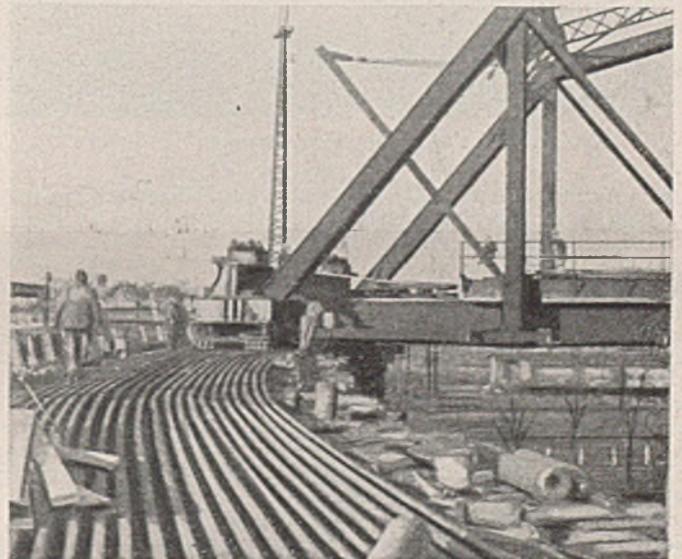
Abb. 1. Rollbahnen zum Verschwenken der Brücke.

Die erste Arbeit, die für den Abbruch der Brücke vorgenommen werden mußte, bestand im Bau der Rollbahnen, auf denen die drei freien Lager verschwenkt wurden (Abb. 1). Damit über den unteren Gleisen die nötige lichte Höhe frei blieb, kamen diese Rollbahnen so hoch zu liegen, daß die Brücke um 3,3 m gehoben werden mußte, ehe sie ausgeschwenkt werden konnte. Zum Bau der Gerüste für die Rollbahnen wurden die Träger, die beim Abbruch der Seitenöffnungen gewonnen worden waren, verwendet. Diese wurden mit Balken von 30/30 cm Querschnitt abgedeckt, auf denen Altschienen in Kreisbogenform mit dem festen (Dreh-) Lager als Mittelpunkt verlegt wurden. Das feste Lager (Abb. 2) wurde durch den aus Vorräten entnommenen Drehzapfen einer Drehbrücke gebildet. Dieses war so gebaut, daß es einem Seitenschub keinen Widerstand entgegensetzen konnte, und es war daher nötig, die Schienen in ihren Kreisbogen mit großer Genauigkeit zu verlegen. Dies gelang auch so weit, daß die größte Seitenbewegung, die auf dem Drehlager auftrat, noch nicht 3 mm betrug.

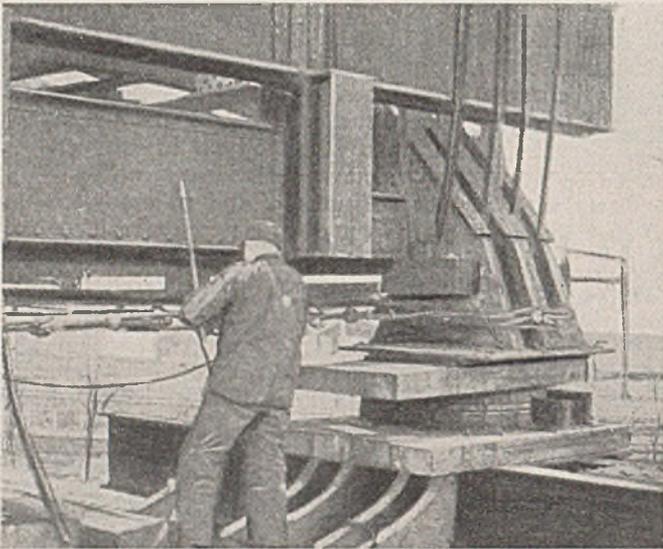
Abb. 2. Drehlager zum Verschwenken der Brücke.

Zum Ausschwenken der Brücke dienten zwei waagrecht angreifende Schraubenwinden von 80 t Tragfähigkeit, die an den vom Drehlager abliegenden Rollschuhen angriffen und sich gegen an die Rollbahnen angeschweißte Winkel stützten. Es zeigte sich, daß eine solche Winde genügte, um die Brücke auszuschwenken, und die beiden Winden wurden daher abwechselnd benutzt. Jede von ihnen machte dabei in 4 min einen Weg von 35 cm. Am dritten Lager war eine kleinere Winde angesetzt, die aber nicht an der Verschwenkung teilnahm, sondern nur die Reibung an dieser Stelle überwinden sollte, damit keine Formänderungen der Träger vorkämen. Ausgewählte Arbeiter legten die Rollen unter, wenn die Rollschuhe einen entsprechenden Weg zurückgelegt hatten, und die Vorarbeiter an den verschiedenen Stellen standen in Fernsprechverbindung miteinander, so daß sie für gleichmäßiges Verschwenken der Brücke sorgen konnten. Der Umstand, daß die Rollbahnen für die drei verschwenkten Lager der Brücke verschiedene Halbmesser hatten, bereitete einige Schwierigkeiten, die Arbeiten gingen aber im ganzen glatt vor sich. Damit die Rollen in der richtigen Richtung auf die Rollbahnen aufgelegt würden, wurde diese Richtung auf den Schienen der Rollbahnen mit Kreide angezeichnet. Während der Bewegung mußte die Lage der Rollen zuweilen berichtigt werden.
