# DER BAUINGENIEUR

12. Juni 1931

## BESONDERE BAUAUFGABEN BEIM BAU DES SCHLUCHSEE-SCHWARZA-STOLLENS.

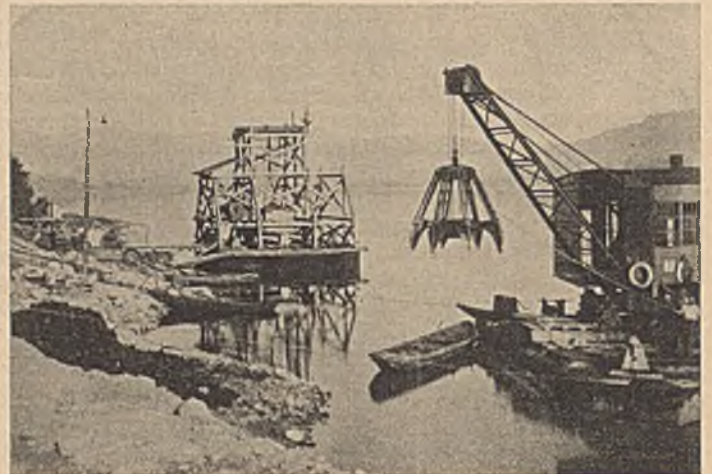
Abb. 11.

Sobald der Fels freigelegt war, wurde eine Taucherglocke von 11 m<sup>2</sup> Querschnitt aufgesetzt (s. Abb. 11 u. 12) und unter Wasser eine Art Schacht abgeteuft. Hierbei waren Sprengungen unter Wasser von der Taucherglocke aus nötig, und zwar wurden zu diesem Zwecke Serien bis zu 36 Schüssen mit Sprengladungen bis zu 7 kg Ammongelatine mittels elektrischer Zeitzündung abgetan, wobei es für die Schonung des Gerätes genügte, die unbesetzte Taucherglocke ½—1 m von der Sprengstelle abzuheben.

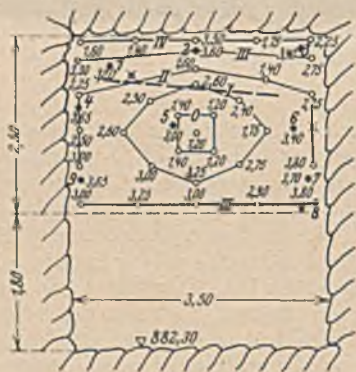
Abb. 15.

Die  $\times$  eingezeichneten Bohrlöcher konnten wegen zu starken Wasserandrangs nicht geladen werden.

— — — Sprung im Felsen, der sich von 1 mm auf 10 mm binnen 17 h öffnete.

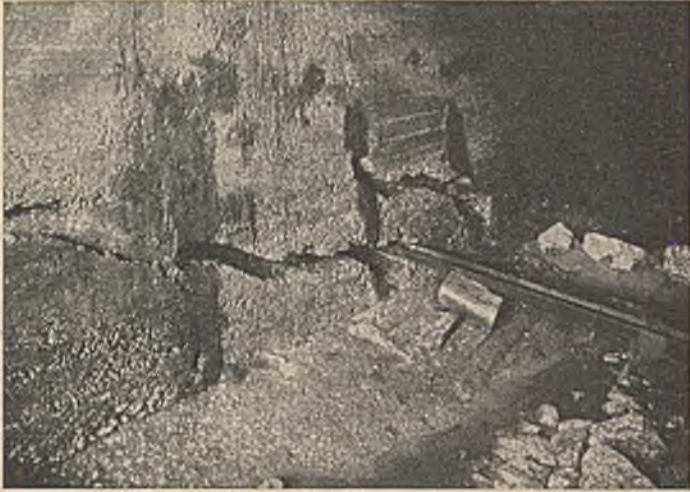
Abb. 18.

Eine ganz eigenartige Erscheinung trat hinter den Schiebern auf: Der Wasserstrahl hatte eine solch ungeheure Gewalt, daß er die im Stollen zur Energievernichtung fest eingebauten Hindernisschienen in derartige Schwingungen versetzte, daß diese wie eine Säge sich in den Beton einfräßen (Abb. 18). Die Schienen wurden, als der Stollen wiederum begangen werden konnte, in ihren selbsterzeugten Schlitzen, welche nahezu die theoretisch notwendige parabolische Form bis zu einer Länge von 100 cm aufwies, vorgefunden. Auf die Länge dieser eingebauten Schienen war der Sohlenbeton durch die Wirkung des Wassers nicht angegriffen, wohl jedoch auf die anschließende Strecke bis zu 20 m Länge, wo die Sohle Erosionen bis zu 15 cm Tiefe aufwies. Es hätte daher die gewählte Form der Energievernichtung zweckmäßig mindestens auf die doppelte Länge angewendet werden sollen (s. auch Abb. 13).

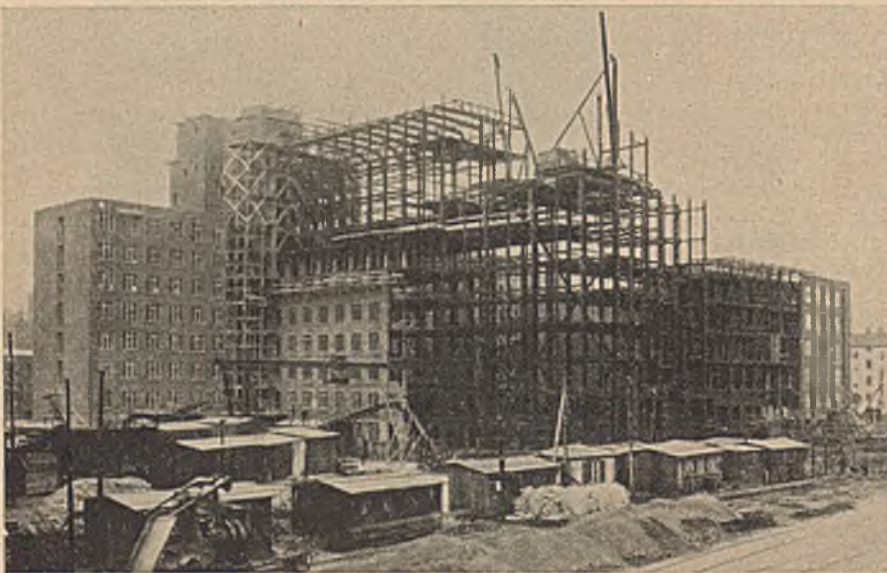
Abb. 8.

geachtet, daß sie unabhängig von den Maurer- und sonstigen Arbeiten erfolgen konnte. Aus Abb. 8 ist dieser Arbeitsvorgang gut ersichtlich.
