AUSBILDUNG VON ROHREN UNTER HOHEM ÄUSSEREN WASSERDRUCK.

Von Dr.-Ing. Ernst Kohl, Privatdozent a. d. Techn. Hochschule, Hannover.

Übersicht. Es wird angegeben, wie dünnwandige Eisenrohre unter hohem Außendruck durch Quer- und Längsaussteifungen gegen Einbeulen gesichert werden können. Weiter wird die Berechnung dickwandiger Rohre auf Grund der Elastizitätstheorie mitgeteilt.

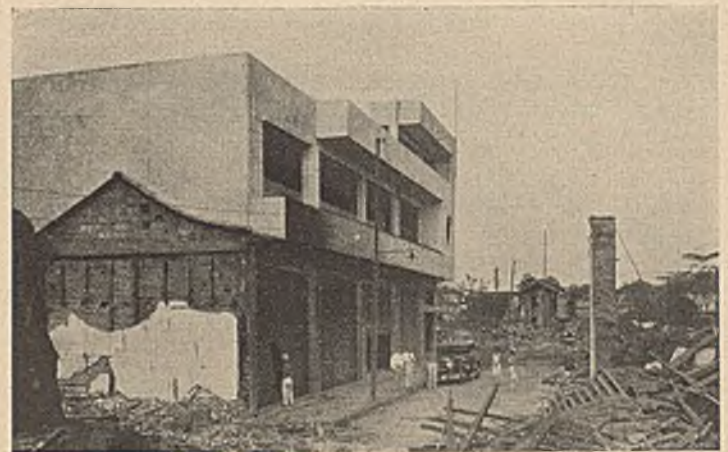
Abb. 1. Haus Dreyfus.

Geschäfts- und Wohnhaus der Firma Dreyfus & Co. (Abb. 1). Architekt und Unternehmer Pablo Dambach. Geschoßhöhen 5 m und 4 m, mit aufgesetztem Aussichtspavillon. Spannweiten durchschnittlich 6 m und 5,55 m.

Ausfüllmauern in Zementsteinen (Vollformat $47 \cdot 23 \cdot 11\frac{1}{2}$ cm, Hohlformat $47 \cdot 24 \cdot 23$ cm). Während in dem oberen Geschoß mit Ausnahme von leichten Putzabspregungen längs der Begrenzungslinien von Unterzügen und Wänden überhaupt keine Schäden aufgetreten sind, zeigten sich an einigen Stützen des unteren Geschosses am Voutenansatz der Unterzüge horizontale Scherrisse mit Putzabspregungen; bei einem Innenpfeiler von $32 \cdot 32$ cm Querschnitt und einer Armierung

senkte sich die Konstruktion an dieser Stelle um nur $1 \frac{1}{2}$ cm. Der darüber liegende Hauptträger mit den anschließenden Vouten hat sich als sehr steif erwiesen und zeigte nicht die geringsten Beschädigungen. Die fragile Stelle wurde kurz nach der Katastrophe sorgfältig abgesprießt, der zertrümmerte Stützenkopf entfernt und die ganze Stütze bis Plattenunterkante neu ummantelt (unter Anwendung von acht Längseisen $\varnothing 25$ mm und kräftiger Bügel). Zu erwähnen ist, daß ein anderer symmetrischer Pfeiler, der genau die gleiche rechnermäßige Last zu tragen hatte, vollständig unversehrt blieb. — Die Ausfüllmauern wiesen in ungefähr halber Höhe horizontale durchgehende Risse auf. Diese Zementsteinwände sind hier nicht der geeignete Ausfüllstoff für Eisenbetonskelette. Es zeigte sich, daß sie sich bei den ersten Erdstößen von der Konstruktion lösten (vgl. Abb. 8) und infolge ihrer großen Gewichte und des ungeheuer rasch wechselnden Richtungssinns der Beschleunigungen vielfach zu Ribbildungen in den Stützen Anlaß gaben.

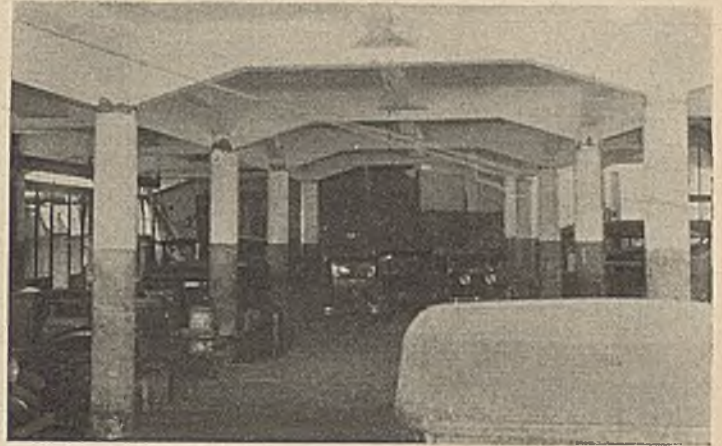
Abb. 4. Gebäude der Buick-Agentur: Blick in die Reparaturwerkstatt im Erdgeschoß. Die Putzabsprengungen rings um die Säulenköpfe an den Voutenansatzstellen sind deutlich wahrzunehmen.

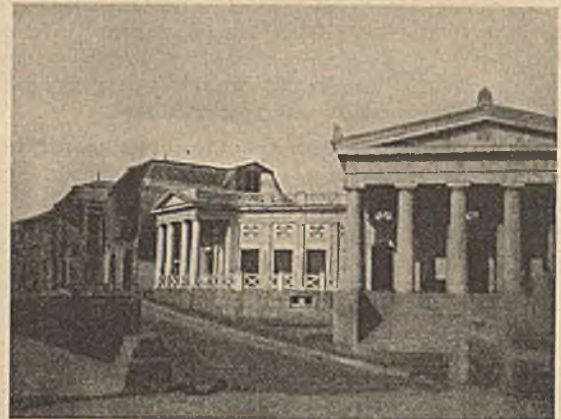
Abb. 9. Palacio Municipal (Stadthaus).

Palacio Municipal von Managua (Abb. 9). (Architekt und Unternehmer Pablo Dambach.) Die Hauptfassade mit den armierten dorischen Hohlsäulen (deren Wandstärken unten 9

bis 13 cm, oben am Plattenansatz 6 bis 9 cm beträgt) weist keinerlei Beschädigungen auf. Der Aufbau über den Säulen ist in Platten und Unterzüge aufgelöst, die mit Streckmetallwänden geschlossen sind. Die beiden Flügelbauten stellen konstruktiv steife geschlossene Querrahmen von rd. 8 · 8,5 m dar, die in Verbindung mit den Längsträgern und der Dachplatte das Eisenbetonskelett bilden. Der Ausfüllstoff für Mauern und Wände bildete im unteren Teil ein Magerbeton, dem Sandsteinbrocken zugesetzt waren, im oberen Teil wurden Streckmetallwände eingezogen. Die Konstruktion blieb intakt, hingegen fielen im großen Saal des Hauptbaues die Stuckdekorationen zum Teil herunter, Streckmetallwände lösten sich von den Befestigungsstellen, die Füllwände zeigen an verschiedenen Stellen Zertrümmerungserscheinungen. Die Mischung war 1 : 6, Material vulkanische Schlacken, größtenteils gewaschen.

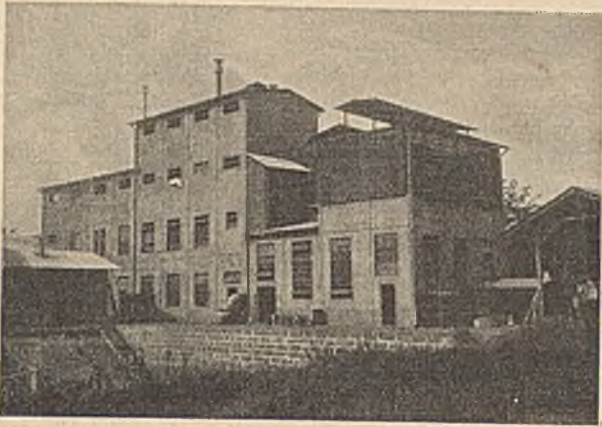
Abb. 10. Teilansicht der Bierbrauerei (Eisenkonstruktion).

Montage und Ausführung ich im Jahre 1928 leitete, hat, mit Ausnahme einiger gebrochener Rohrleitungen, kaum gelitten. Die Decken sind Steineisendecken, die Wände sind in Beton 1 : 6 ausgeführt, entsprechend den im allgemeinen verwendeten Profilstärken der Stützen (Grey-Profil 16) sind diese 16 cm stark, mit Rundeisen, 8 und 10 mm Dmr., an der Konstruktion verankert. Es haben sich zwar auch Risse gebildet, die aber belanglos sind. — Durch die heftigen Erschütterungen löste sich zum Teil die Dachhaut (Asbest- und Zinkblechplatten).

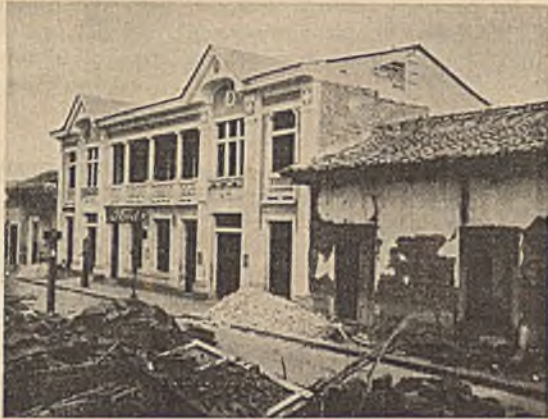
Abb. 11. Garage „Ford“: Die Abschlußmauer über dem Ziegeldach im Vordergrund veranschaulicht die landesübliche „Taquezal“-Bauweise.

Streckmetall verkleidet, die Abschlußwände sind in „Taquezal“-Bauweise hergestellt. Es ist dies eine landesübliche Konstruktionsart, die sich für kleine Häuser gar nicht schlecht bewährt hat. Zwischen je zwei Holzpfosten werden weitere Vertikalhölzer derart eingezogen, daß sie oben und unten mit Horizontalhölzern verzapft werden; hierauf werden im Abstand von etwa 6 bis 12 cm beiderseits horizontale Holzlatten genagelt, das Ganze wird mit Lehm oder Sandsteinbrocken aufgefüllt und die so hergestellte Mauer wird auf beiden Seiten mit Kalkmörtel zugestrichen.

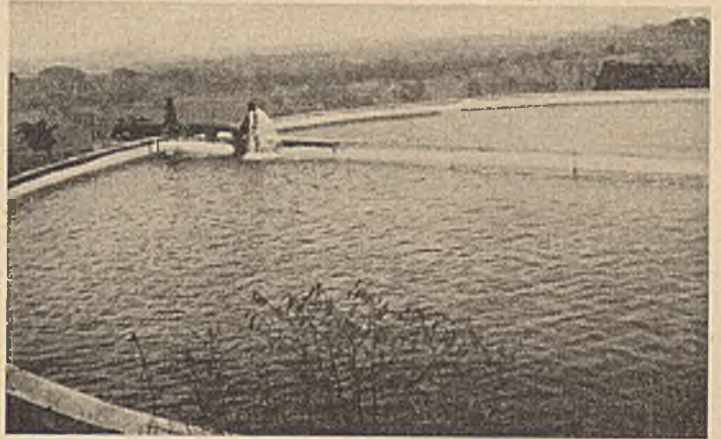
Abb. 12. Der runde Eisenbetonbehälter der Wasserversorgung Managuas.

Der Hochdruckbehälter der Wasserversorgung der Stadt Managua (Abb. 12), ein offenes, kreisrundes Eisenbetonreservoir von 37 m innerem Durchmesser und 4 m Höhe, dessen Ge-

samentwurf und Ausführungspläne einschließlich der hydraulischen Installation ich für die amerikanische Firma Hebard & Keilhauer & Co, New York anfertigte, zeigt nicht die geringste Beschädigung, trotzdem er während der Katastrophe in gefülltem Zustande war. — Als Vorbilder dienten mir größere amerikanische Ausführungen vom „Counterfort-Typ“. Ohne auf Einzelheiten einzugehen, bemerke ich, daß der Ring derartig in Abschnitte eingeteilt ist, daß jedes einzelne Wandstück in einer starken Tagesleistung bewältigt werden konnte. Es entstanden so keine Arbeitsfugen, an den Begrenzungsstellen wurden die Counterforts (ins Reservoirinnere ragende Verstrebungswände von dreieckförmigem Aufriß, die mittels eines Radialträgers unter der Sohle verankert sind) jeweils in halber Stärke gegossen und zur Vermeidung von Wasserdurchsickerungen mit Kupferblechen, die in halber Breite eingelassen waren, auf die ganze Höhe abgedichtet. Ähnlich erfolgte die Abdichtung längs Fundamenten und aufgehenden Wänden. Der Behälter besitzt eine Trennwand; Mischung war 1 : 5, Material Basalt. — Trotz des

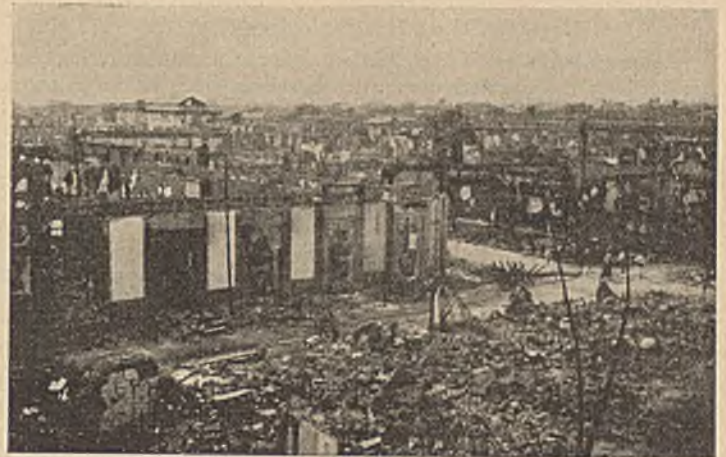
Abb. 13. Gesamtansicht von Managua nach dem Erdbeben.

Welche Wirkungen das Erdbeben auf Bauwerke der landesüblichen Art ausübte, zeigt Abb. 13.

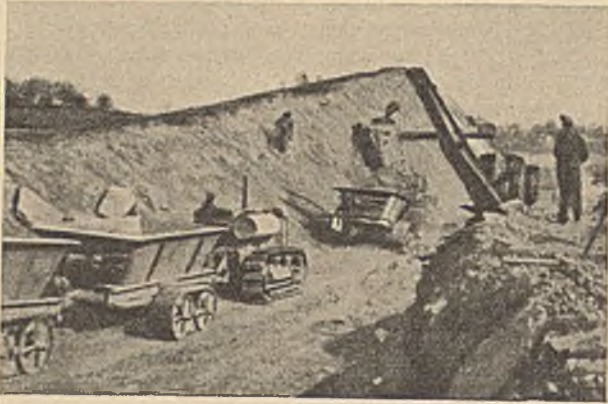
Der Southern Pacific (U.S.A.) hatte an seiner Strecke in Kentucky seit der Baubehendigung 1877 an Dammrutschungen zu leiden, da der aus teilweise verwitterten Formationen (von Kalkstein und

Schiefer in weniger als 30 cm starken Schichten oder von Schiefer mit Sand- und vereinzelten Kalksteineinlagerungen) herrührende Boden in durchnäßigem Zustand sich am Böschungsfuß herausdrückte. Nachdem verschiedene andere Verfahren erfolglos geblieben waren, wurden zur Festigung der Dammböschungen 1,8 m breite Gräben in dichter Folge rechtwinklig in dieselben tief eingegraben und mit zentnerschweren Steinen verfüllt. Dies hat sich bewährt. Zum Wiederauffüllen der Dämme nahm man Schlacke.
