Mgr inż. Wacław Szulakowski
Kopalnia Węgla Kamiennego "Słupiec"

UMOŻLIWIENIE EKSPLOATACJI POKŁADÓW WĘGLA Z ZAWAŁEM STROPU
POD SZTYWNYM PIASKOWCEM PRZEZ WTŁACZANIE WODY OD STROPU
(ZGŁOSZONO W URZĘDZIE PATENTOWYM)

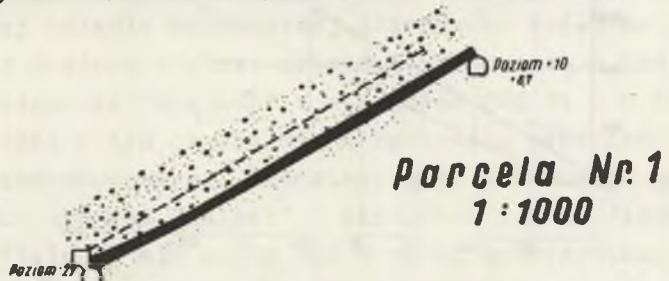
Rys. 4

Przekrój ściany w pkt. Nowym Ława 1
w rejonie przek. 6 pol. z poz. +10 do -27

Przekrój ściany w pkt. Nowym Ława 1
w rejonie filara chodn. kier. z poz. -27 do -70

Urabianie węgla w ścianach w ławie 1 odbywa się w sposób konwencjonalny tzn. mechanicznie lub robotą strzałową. Przy wybieraniu parceli nr 1 węgiel urabiano kombajnem KWB-2. Urabianie jednokierunkowe po wznosie około 23° . Zbiór jednorazowy 0,8 m. Na jednej zmianie wydobywczej dokonywano dwóch zabiorów. Stosowano tutaj obudowę stalowo-członową usytuowaną w trójkąt. Stojaki późnopedporowe "Gerlach" i stropnice SGG 51 D c długości 1,6 m. Kopalnia w tym czasie nie dysponowała odpowiednimi stojakami wczesnopedporowymi. Natomiast przy wybieraniu parceli nr 2 zastosowano stojaki "Valent" i stropnice 1,6 m. Jednak zalety stojaków "Valent" nie mogły być w pełni wykorzystane z uwagi na miękki spąg. Urabianie odbywało się robotą strzałową gdyż w stropie bezpośrednim zalegała cienka warstwa łupku ilastego (średnio 0,8 m) powodująca opady przy większym otwarciu stropu. Urabianie odbywa się na dwóch zmianach i dokonuje się zabioru 1,6 m. Ściana jest prowadzona przekątnie i dlatego upad w ścianie wynosi 15° do 20° . Tak w jednym jak i w drugim przypadku rozstaw obudowy po wznosie wynosił $0,7 \div 0,8$ m.
