Robert ŁASKUDA, Janusz CZARNECKI, Janusz GRUSZKA  
KHW S.A. KWK „Mysłowice-Wesoła”, Mysłowice  
Piotr GŁUCH  
Politechnika Śląska, Gliwice

## **DOŚWIADCZENIA ZE STOSOWANIA OBUDOWY ŁUKOWEJ PODATNEJ SPŁASZCZONEJ ŁPSP-V32/4 W PRZECINCIE ŚCIANY 301 W POKŁADZIE 318 W POLU SIII W KHW S.A. KWK „MYSŁOWICE- WESOŁA”**

## **EXPERIENCES OF USING FLATNESS YIELDING ARCH SUPPORT ŁPSP-V32/4 PLACED IN A SET-UP ENTRY 301 IN SEAM 318 AT THE PANEL SIII IN KWK “MYSŁOWICE-WESOŁA”**

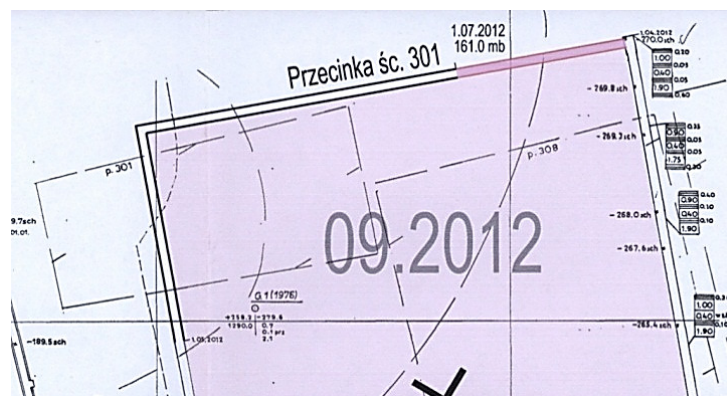
Rys. 1. Lokalizacja przecinki ściany 301 w pokładzie 318 z oznaczonymi krawędziami pokładu 301 i 308

Fig. 1. Localization of set-up entry 301 in seam 318 with marked seam edge 301 and 308

Przecinka ściany 301 w pokładzie 318 była zlokalizowana na głębokości około 600 m. Lokalizację przecinki ściany 301 przedstawiono na rys. 1.

Na wybiegu przecinki ściany 301 nie występują krawędzie eksploatacji. Na wybiegu projektowanej ściany 301 znajdują się krawędzie eksploatacyjne pokładów 301 i 308, w odległości pionowych od pokładu 318 odpowiednio około 150 m i około 110 m. Krawędź eksploatacyjna pokładu 308 występuje w pochylni II w odległości pionowej ok. 110 m nad pokładem 318, a w odległości poziomej ok. 70 m od przecinki. W rejonie ściany 301 pokład 308 był eksploatowany w latach 1986-1987. Bliżej znajduje się krawędź pokładu 301 w odległości pionowej ok. 150 m, a poziomej ok. 10 do 15 m od przecinki (rys. 1). Przekładka ściany 301 w pokładzie 318 była drążona kombajnem chodnikowym (AM-65).

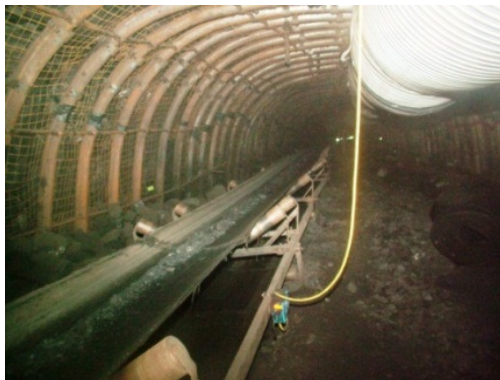
Rys. 5. Odstawa urobku przenośnikiem taśmowym w przecince

Fig. 5. Conveying with a belt conveyor in set-up entry

Wzmocnienie odrzwi obudowy zaprojektowano również w strefie skrzyżowań z pochylniami I i II (chodniki przyścianowe) za pomocą naprzemiennie zabudowanych stojaków SV29 (lub Valent) i drewnianych pod stropnicą drewnianą. Ogólny widok przecinki ściany 301 w różnych fazach jej drażenia przedstawiono na rysunkach 5 i 6.

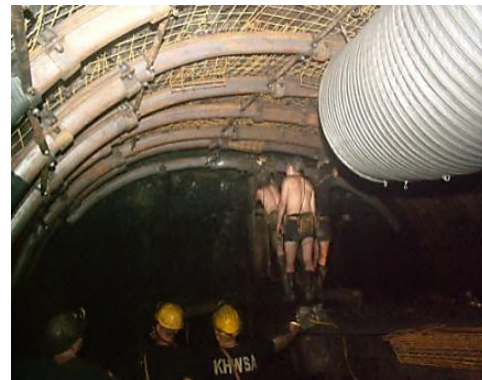
Rys. 6. Zabudowa połączonych łuków stropnicowych w przodku

Fig. 6. Installation of assembled roof archers during development in the front

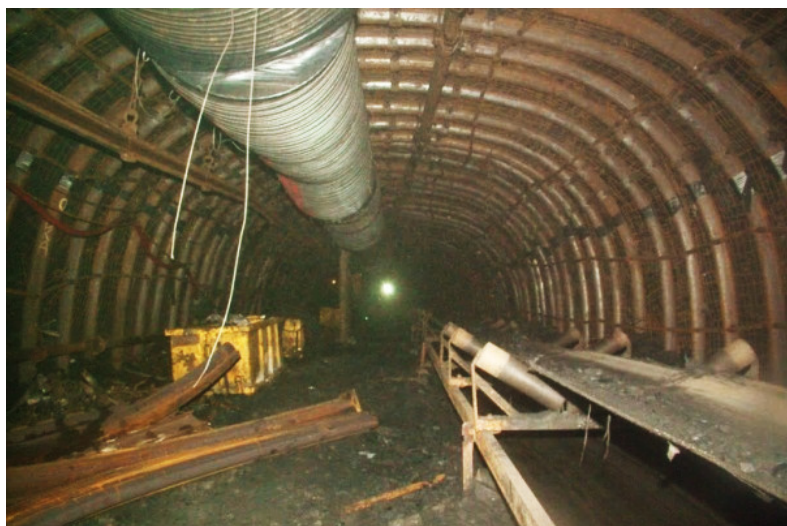
Rys. 9. Widok przecinki ściany 301 w pokładzie 318 w obudowie ŁPSPV32/4/7, 2x3,8 m, szerokość 7,2 m, wysokość 3,8 m

Fig. 9. View of set-up entry 301 in seam 318 in timber set ŁPSP-V32/4/7, 2x3,8 m, width 7,2 m, high 3,8 m

Ogólny widok przecinki dla ściany 301 w pokładzie 318 w odrzwiach obudowy ŁPSP-V32/4/7, 2x3,8 m, bez stosowania wzmocnień w postaci zabudowanych stojaków pośrednich, przedstawia rysunek 9.
