Aleksander WARDAS, Roland BOBEK, Tomasz ŚLEDŹ,
Bernard MAKA, Adam RATAJCZAK
Kompania Węglowa S.A, KWK „Knurów-Szczygłowice”, Knurów
Piotr GŁUCH
Politechnika Śląska, Gliwice

UTRZYMANIE CHODNIKA PRZYŚCIANOWEGO 20A W POKŁADZIE 405/3 W WARUNKACH ZAGROŻEŃ NATURALNYCH KOPALNI „KNURÓW-SZCZYGŁOWICE” RUCH KNURÓW

MAINTENANCE OF ROADWAY 20A IN COAL BED 405/3 IN THE CONDITIONS OF NATURAL HAZARDS OF COAL MINE “KNURÓW-SZCZYGŁOWICE” SECTION KNURÓW

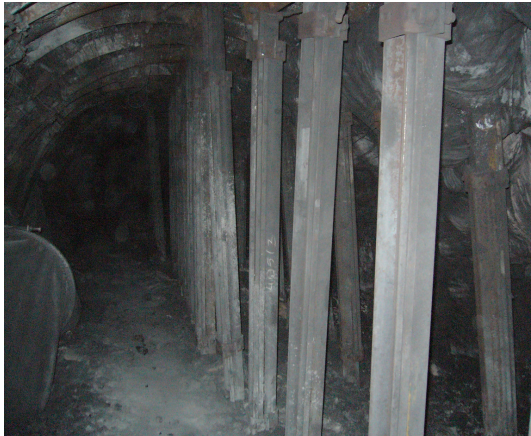
Rys. 10. Widok wzmocnienia obudowy chodnika 20a za frontem ściany w strefie oddziaływania krawędzi pokładu
 Fig. 10. The view of support reinforcement of roadway 20a behind longwall face in the range of impact of panel edge

Wykorzystując powyższe zależności (7), (8), (9) i (10) oraz przy założeniu współczynnika bezpieczeństwa w rejonie występowania zaszłości eksploatacyjnych na poziomie $s_b = 1,3$, natomiast w rejonie poza występowaniem zaszłości eksploatacyjnych na poziomie $s_b = 1,1$, zastępczy ciężar wspornika wyniósł odpowiednio 1971kN i 1668kN. Dla takich wielkości ciężaru zastępczego wspornika zaprojektowano układ podporowy dla utrzymania chodnika 20a w pokładzie 405/3 za frontem ściany, w rejonie wypływu krawędzi pokładu 405/1 (rys. 9, 10 i 11) oraz poza wpływem krawędzi (rys. 12, 13 i 14), spełniając następującą zależność:

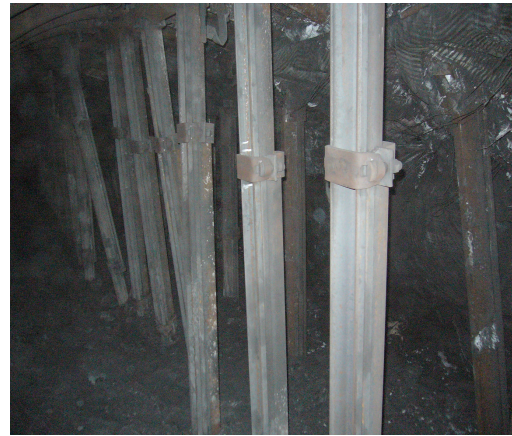
Rys. 11. Widok wzmocnienia obudowy chodnika 20a za frontem ściany w strefie oddziaływania krawędzi pokładu
 Fig. 11. The view of support reinforcement of roadway 20a behind longwall face in the range of impact of panel edge

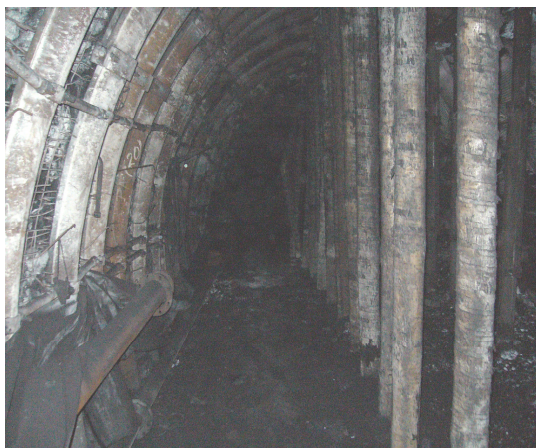
Rys. 13. Widok wzmocnienia obudowy chodnika 20a za frontem ściany poza strefą oddziaływania krawędzi pokładu

Fig. 13. The view of support reinforcement of roadway 20a behind longwall face out of range of impact of panel edge

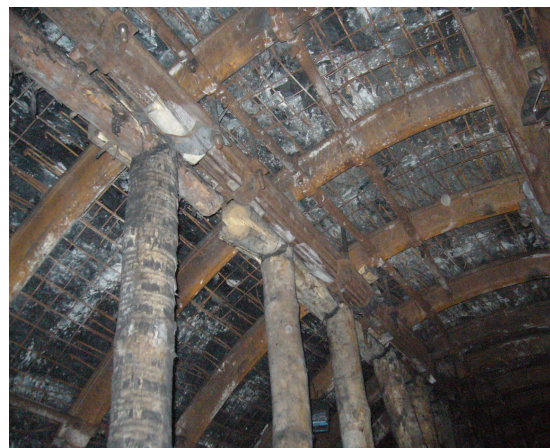
Rys. 14. Widok wzmocnienia obudowy chodnika 20a za frontem ściany poza strefą oddziaływania krawędzi pokładu

Fig. 14. The view of support reinforcement of roadway 20a behind longwall face out of range of impact of panel edge

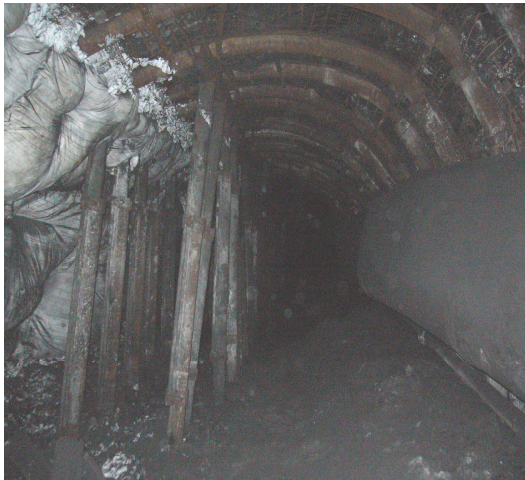
Rys. 15. Widok chodnika 20a za frontem ściany w strefie oddziaływania krawędzi pokładu

Fig. 15. The view of roadway 20a behind longwall face in the range in the range of impact of panel edge

Wyniki przedstawione w tablicy 1 pozwalają określić procentowo konwergencję pionową i poziomą (Z_w , Z_s) utrzymywanego wyrobiska za frontem ściany dla jego wysokości od 18%-23%, a dla jego szerokości od 6%-15%. Zmiana przekroju utrzymywanego chodnika w znacznej mierze była wynikiem wypiętrzania spągu (rys. 15), co potwierdziło trafność doboru wzmocnienia obudowy przedmiotowego wyrobiska, jak również rozstaw i dobór jego obudowy podporowej. Poza strefą oddziaływania krawędzi pokładu (rys. 16) jako jeden

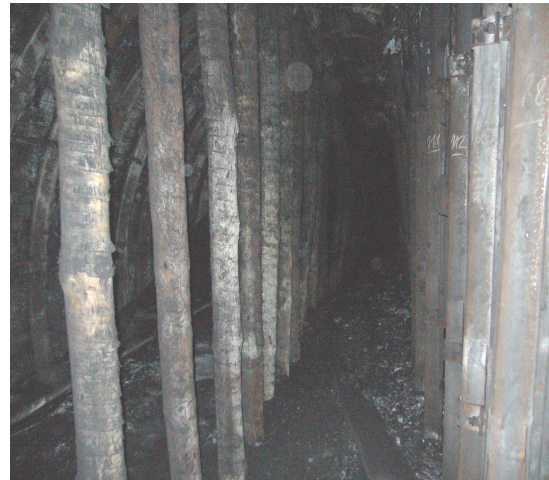
Rys. 16. Widok chodnika 20a za frontem ściany poza strefą oddziaływania krawędzi pokładu

Fig. 16. The view of roadway 20a behind longwall face out of the range of impact of panel edge

z elementów wzmocnienia zastosowano stojaki drewniane, które również spełniły oczekiwania kopalni w utrzymaniu chodnika 20a za frontem ściany.
